**Informe Final  
Dirección Regional de Obras  
Portuarias**

**Fecha : Agosto/2010.-  
Nº Informe : IF.DIR-64/10.-**

**INFORME FINAL DIR-64/2010, SOBRE  
AUDITORIA TÉCNICA A LA INVERSIÓN  
EN INFRAESTRUCTURA EFECTUADA  
POR LA DIRECCIÓN DE OBRAS  
PORTUARIAS DEL MINISTERIO DE  
OBRAS PÚBLICAS EN LA REGIÓN DEL  
BÍO BÍO.**

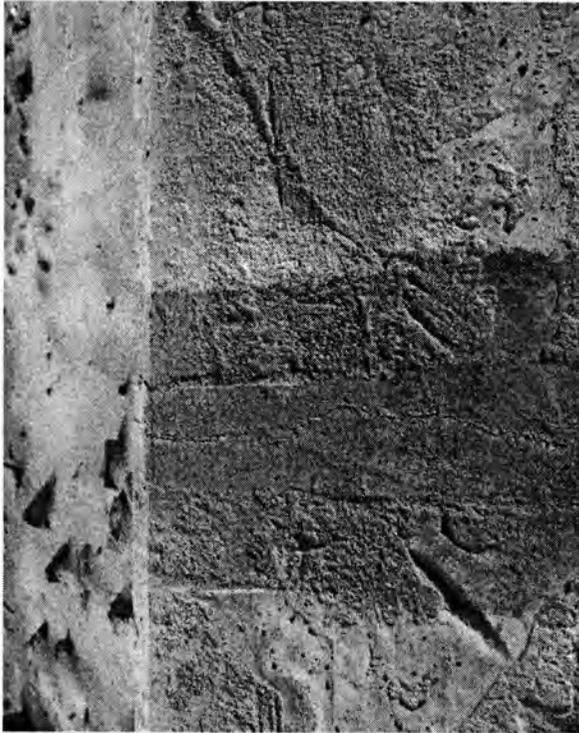
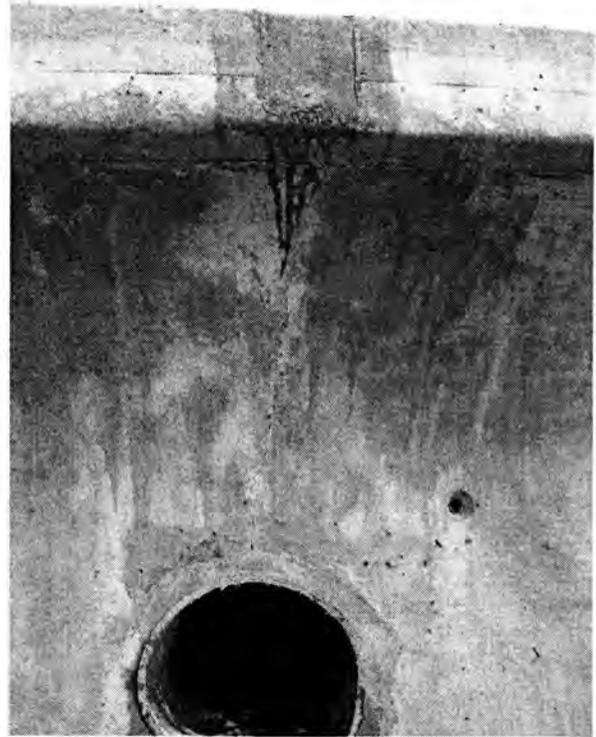
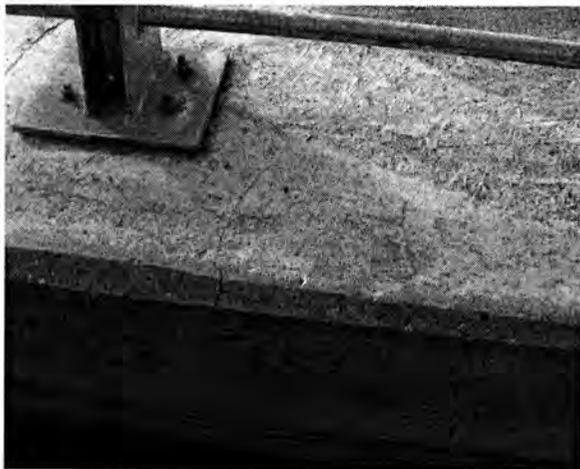
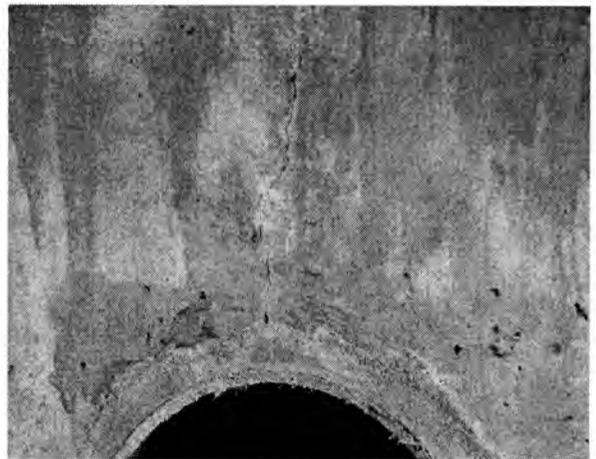
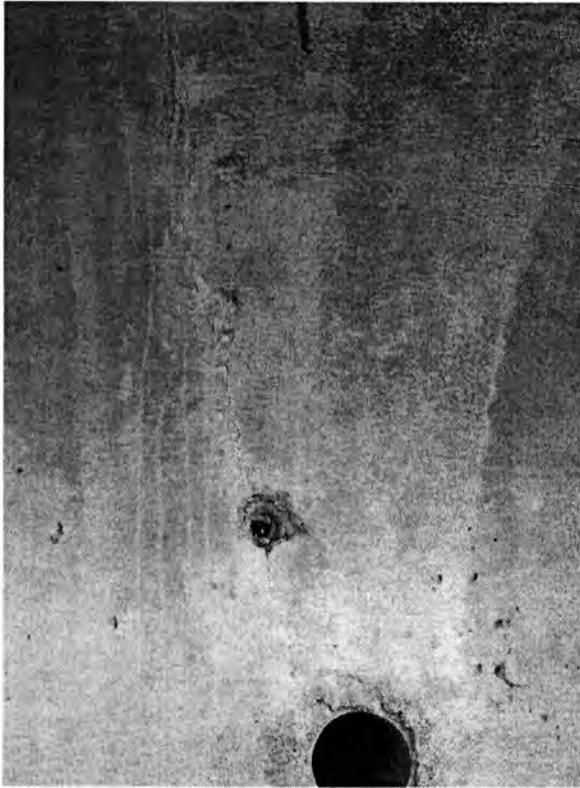
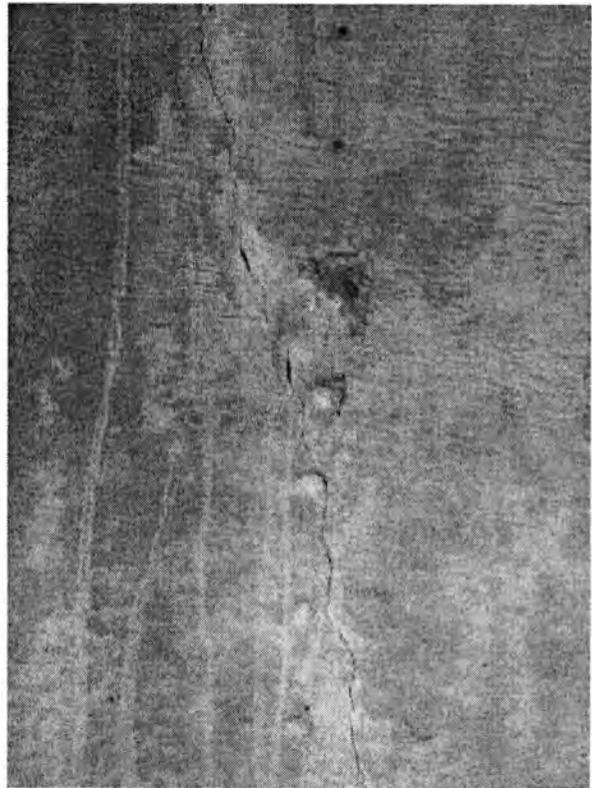
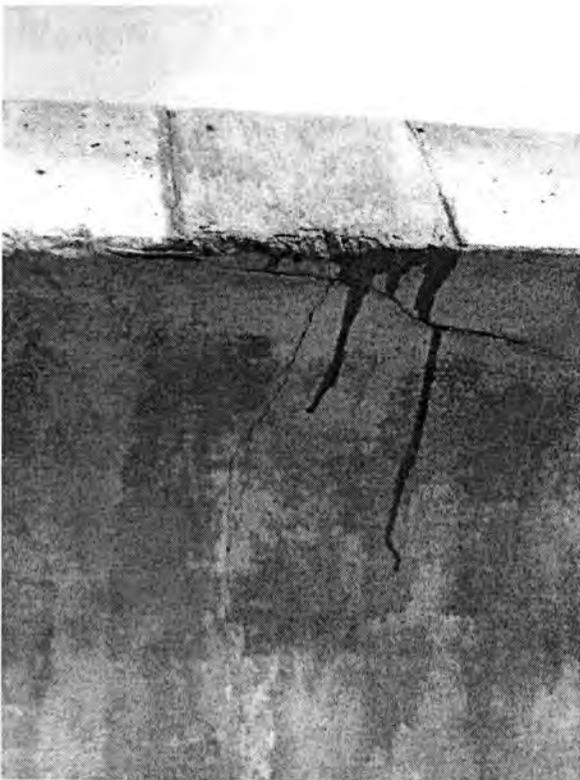
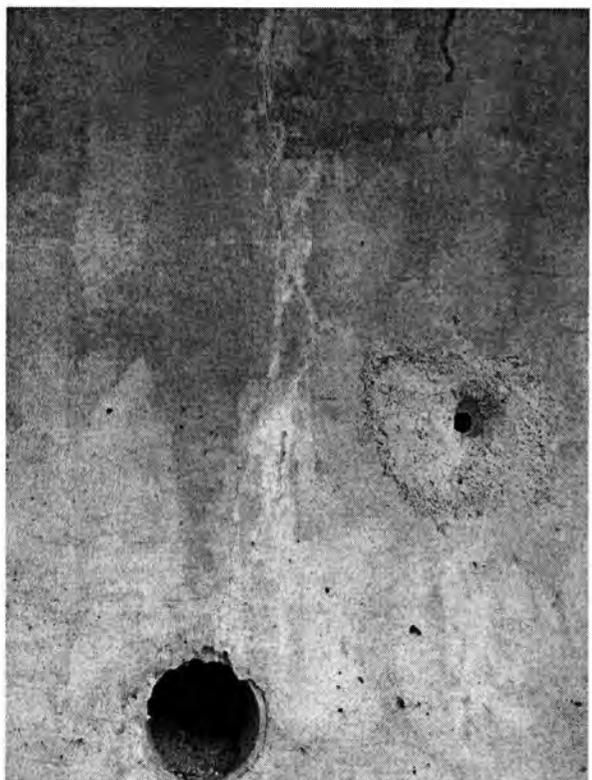
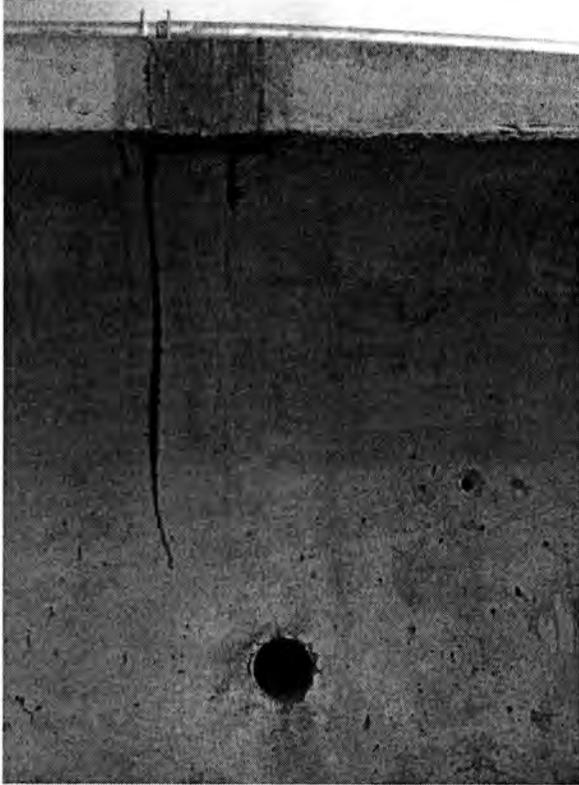
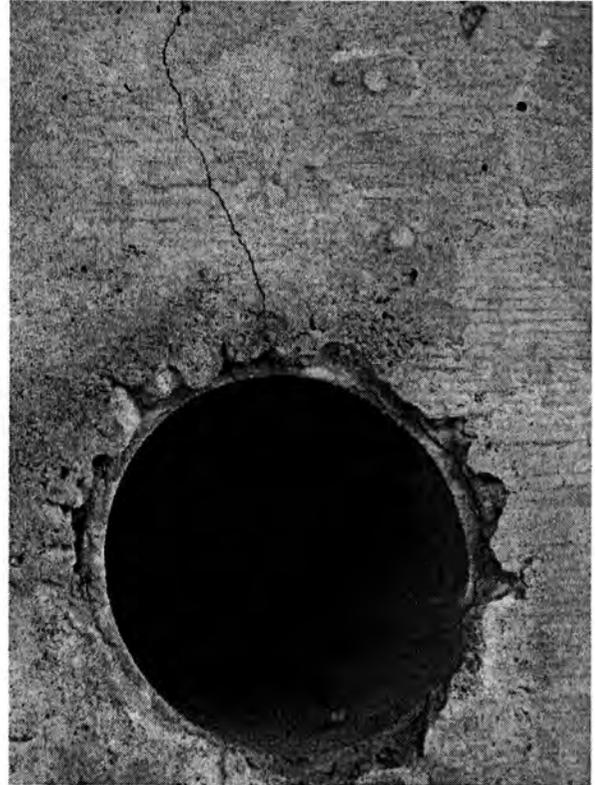
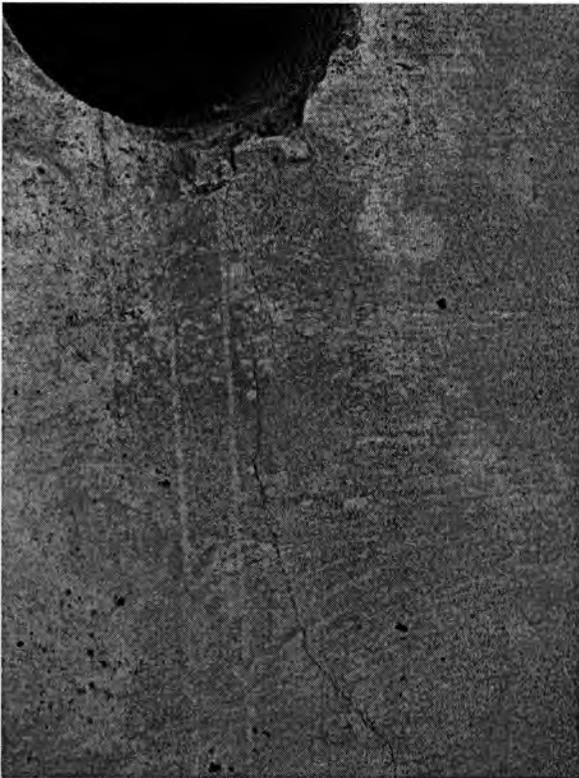
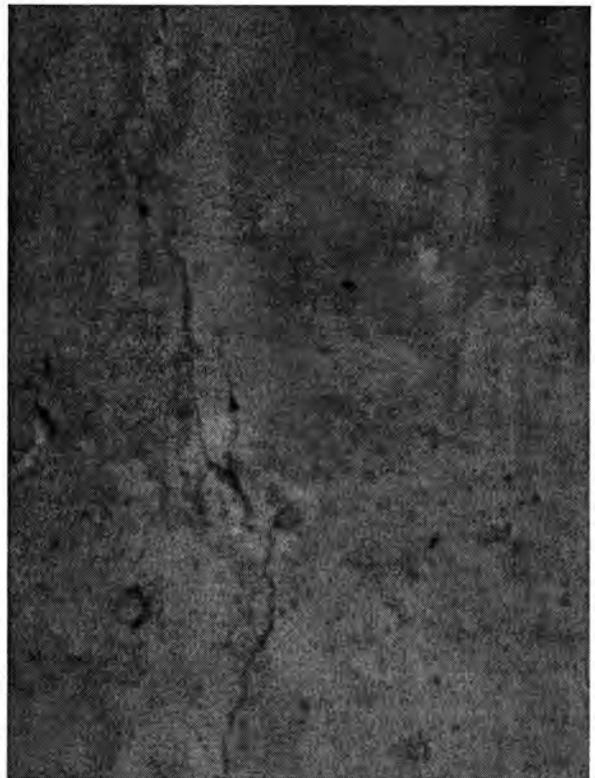
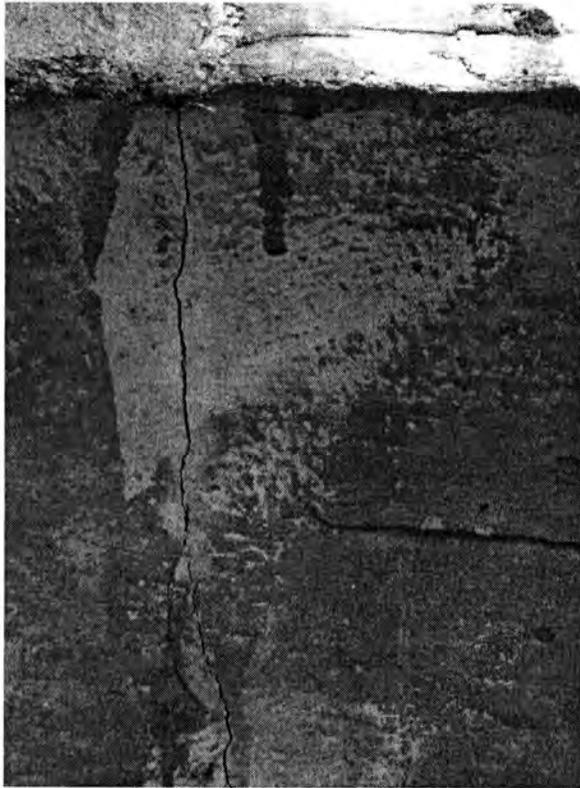
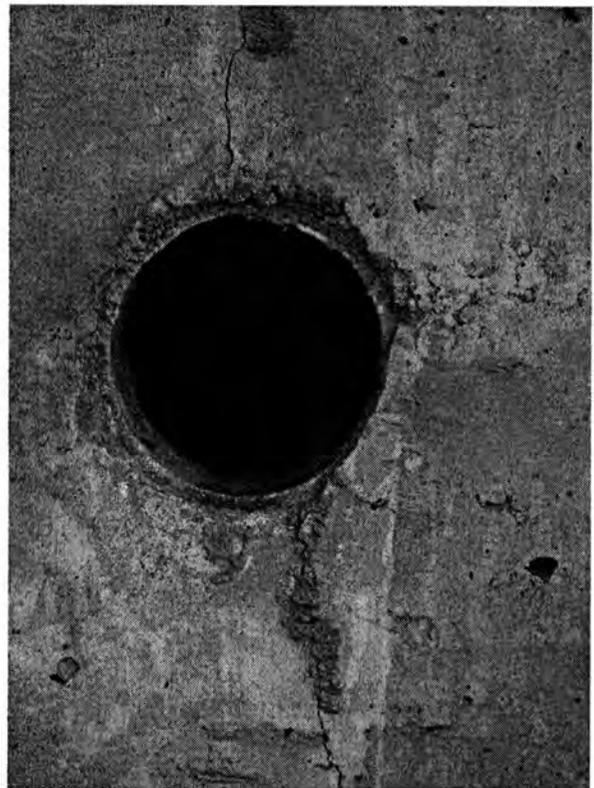
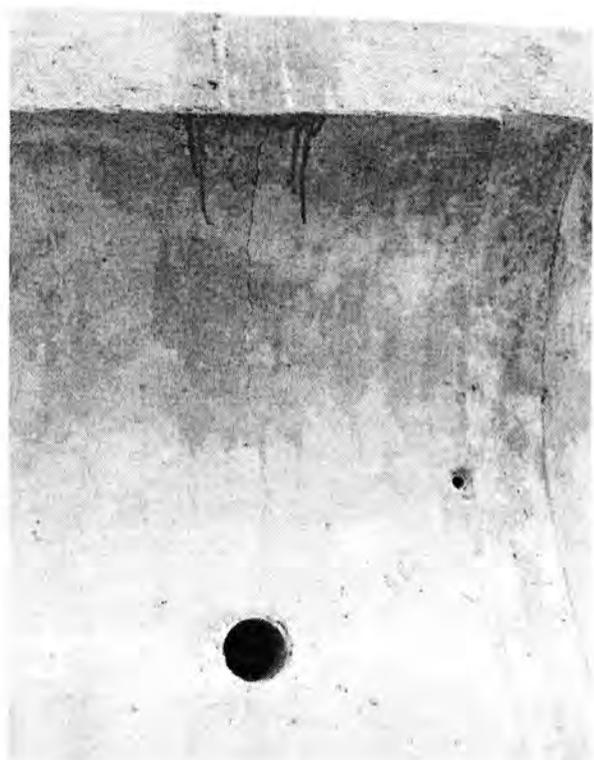
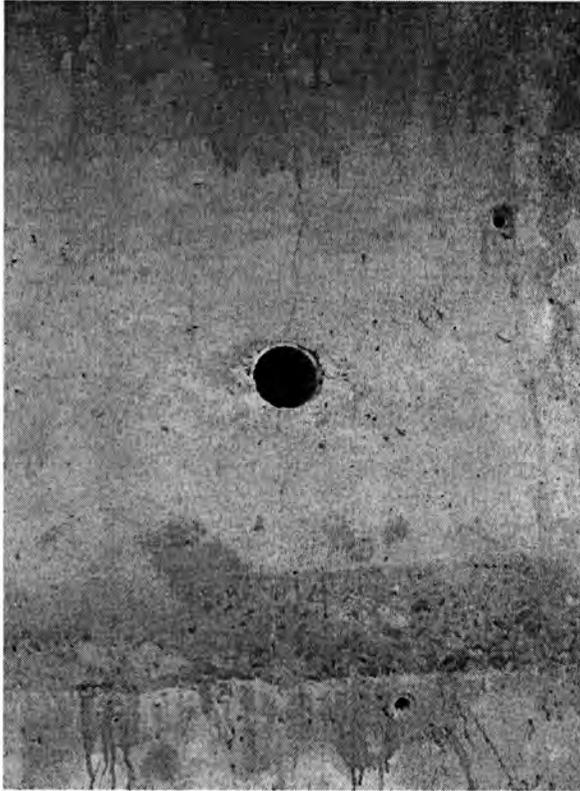
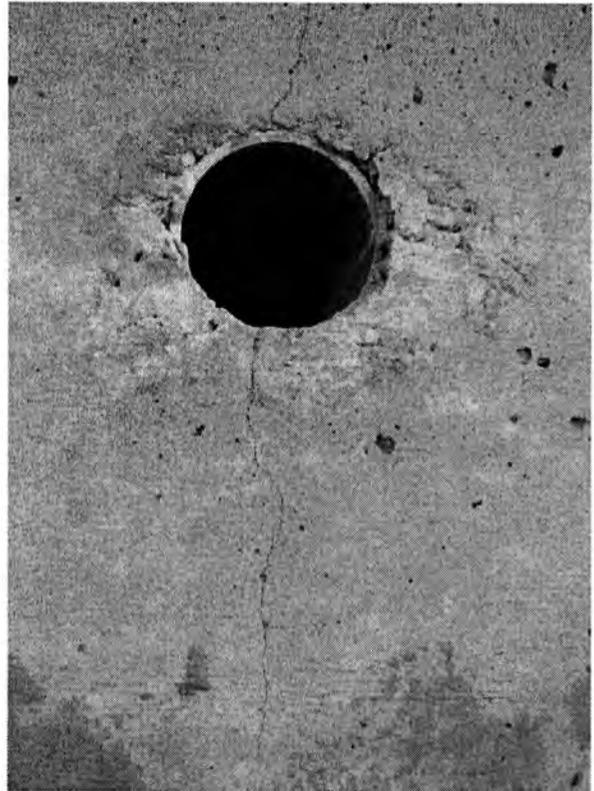
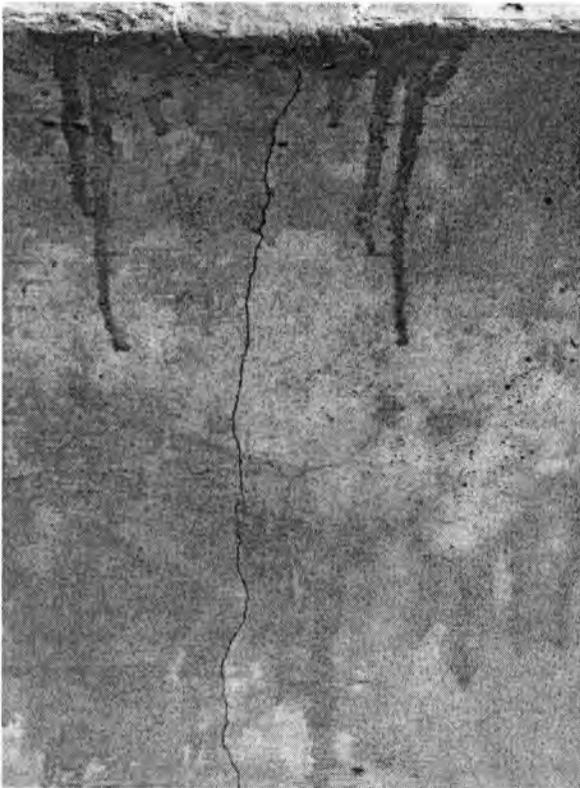
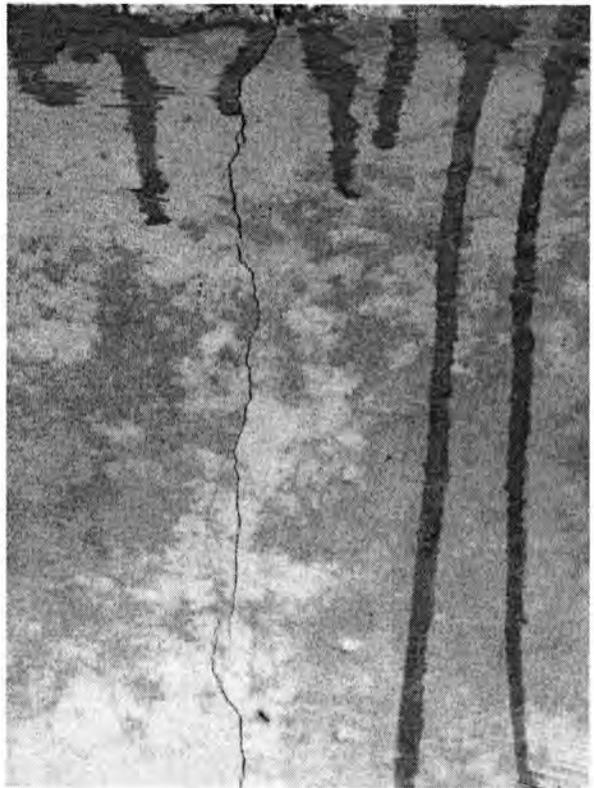
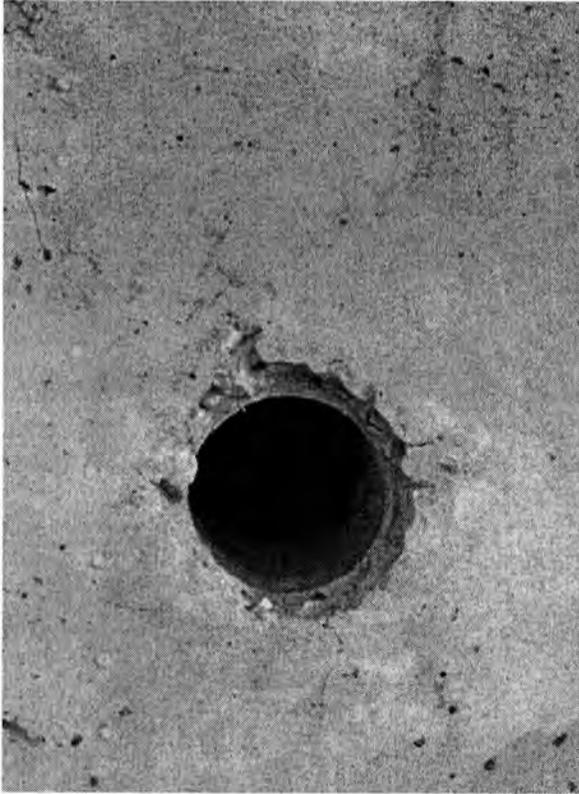
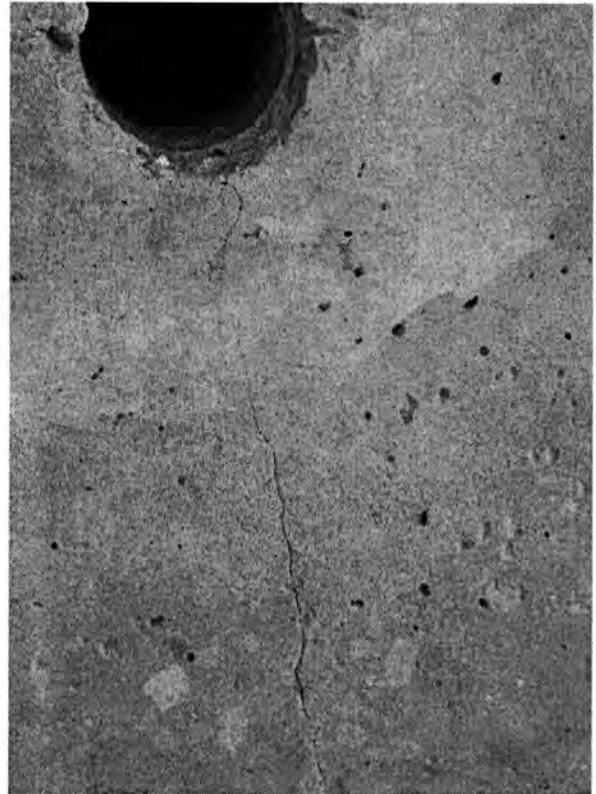
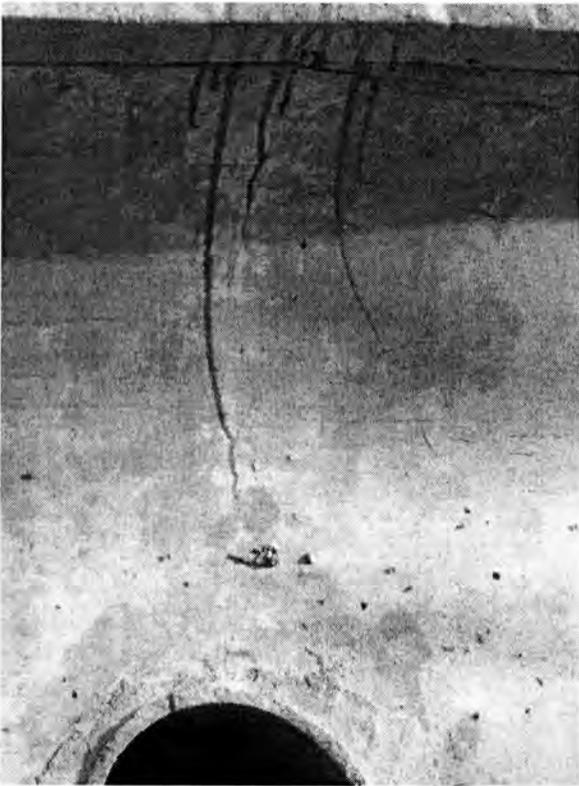
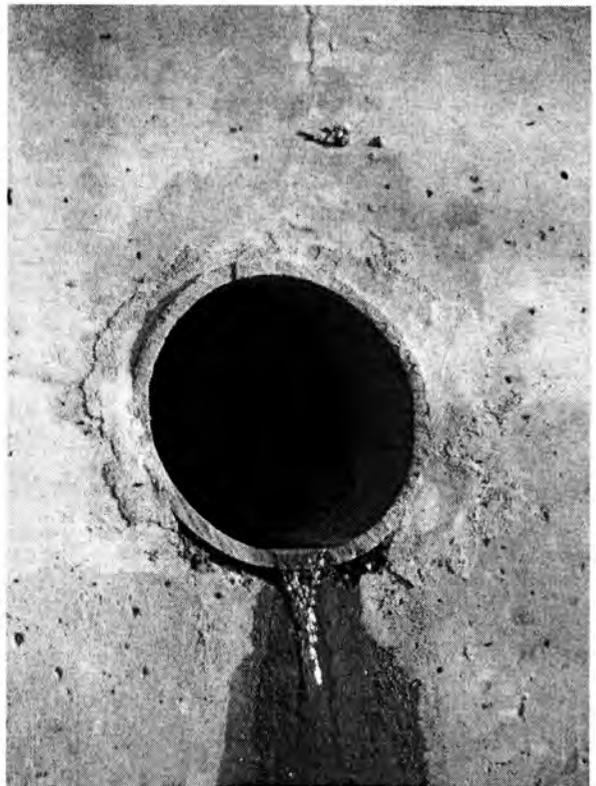
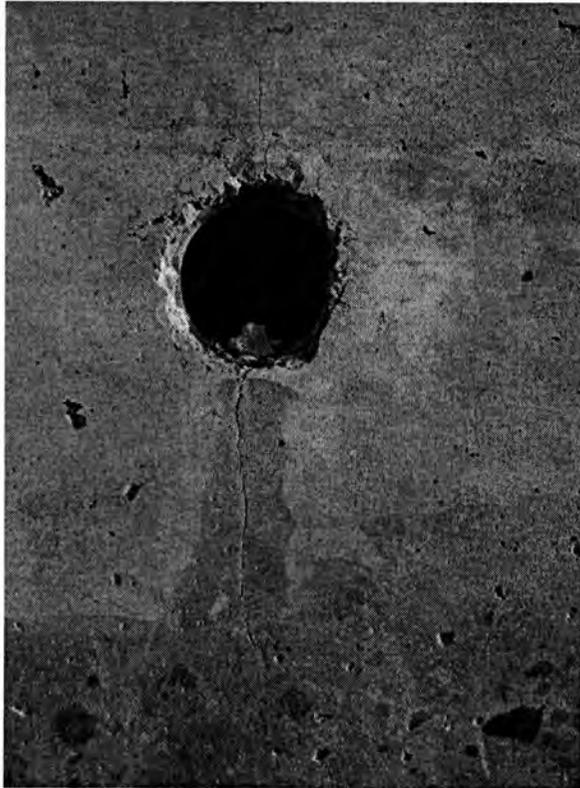
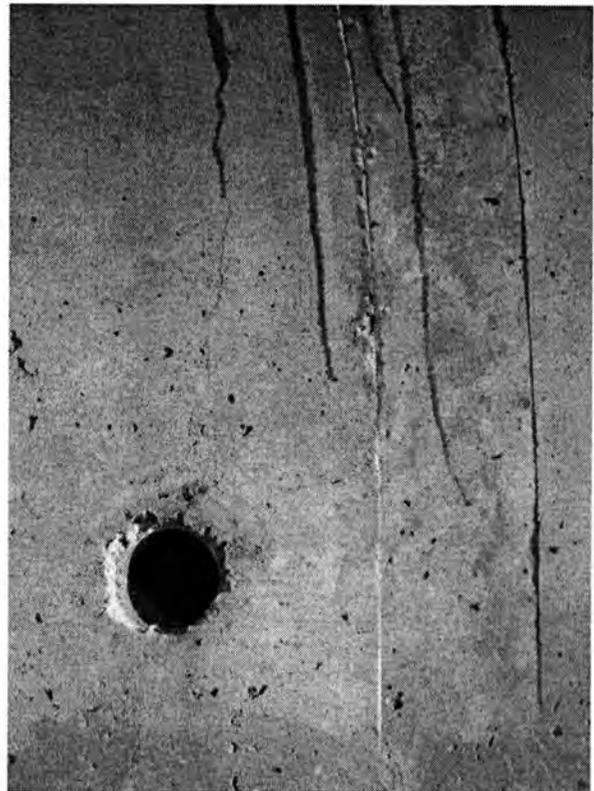
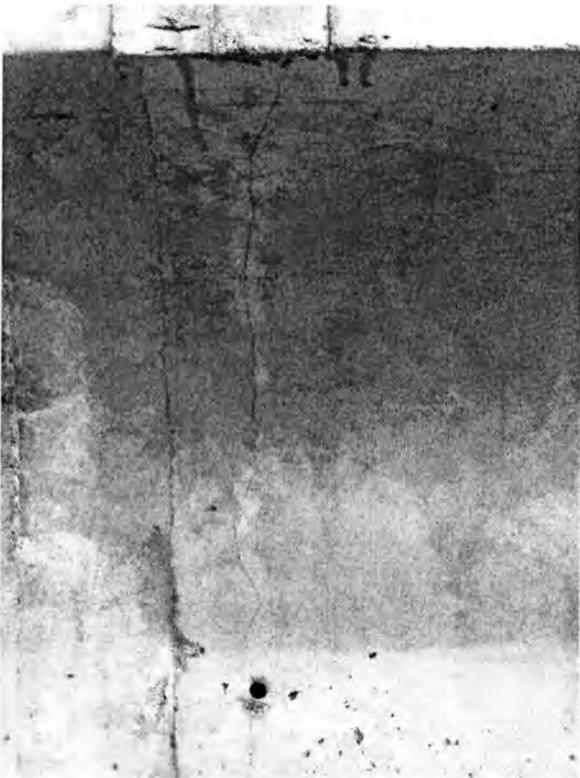
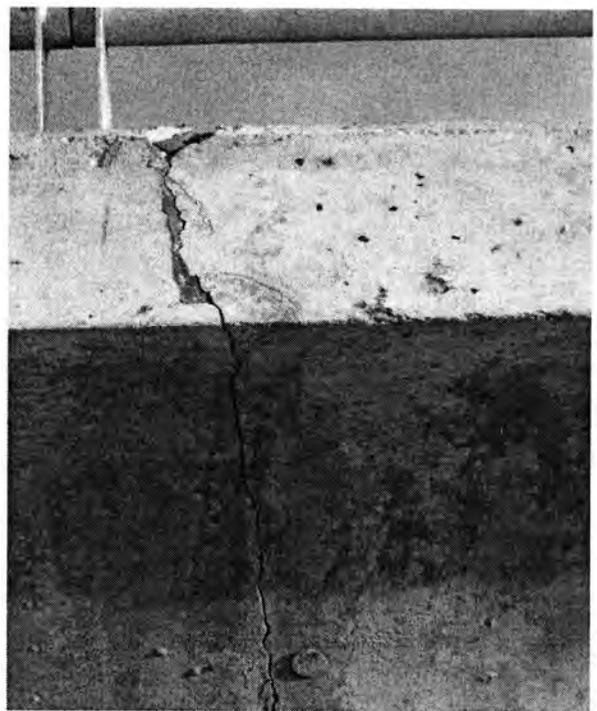
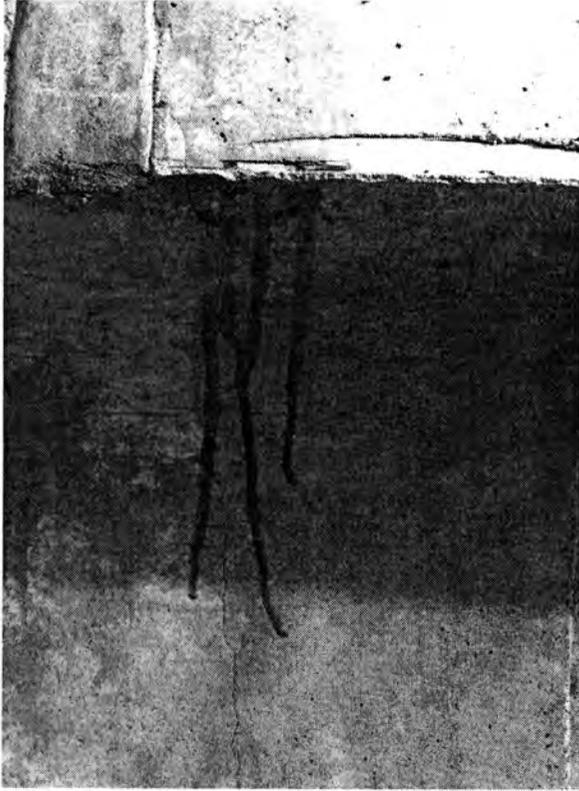
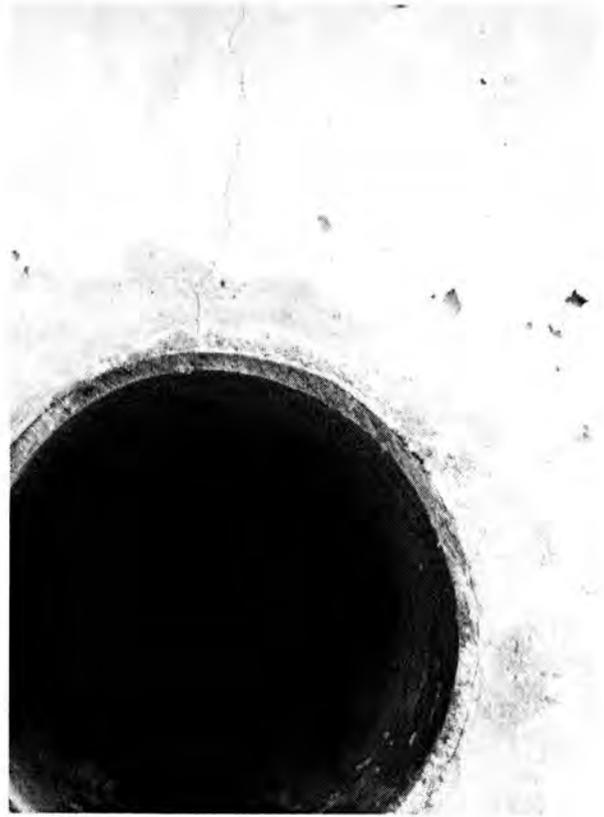
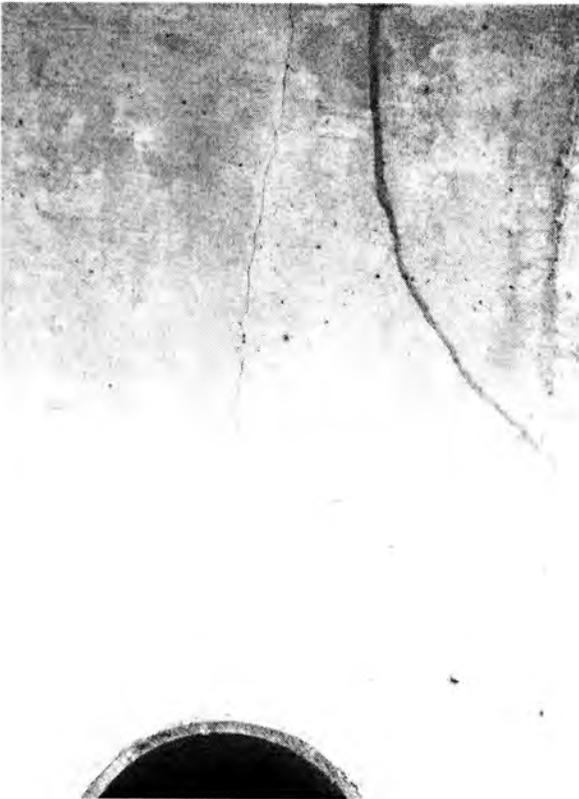
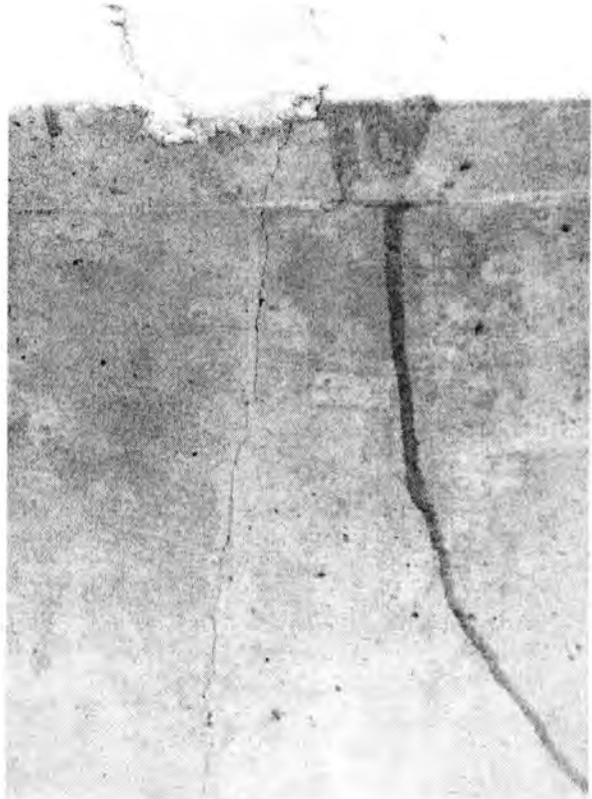
ANEXO FOTOGRAFÍAS 1

- a) Se constató que en el tramo superior del muro de protección (vierte olas), se generó una serie de fisuras y grietas en sentido vertical, las que atraviesan todo el espesor del muro. Estas fallas son coincidentes con los puntos de inserción de algunas barbacanas y con los puntos en los que se atravesó el muro con ductos de mayor diámetro destinados a dar salida a las aguas grises generadas en las viviendas ubicadas al otro lado de la explanada.

Al respecto, se comprobó que algunas de dichas fisuras y grietas fueron tratadas con resina epóxica aplicada por el método de infiltración gravitacional, sin que la resina penetrase adecuadamente en dichas discontinuidades.

Por lo tanto, con dicho proceso de recuperación no se logró reparar los muros dañados, esto es, restituir su condición estructural original, fundamentalmente respecto de su resistencia y rigidez. (Anexo Fotos 1).

A este respecto el servicio informó que el tratamiento con resina epóxica había dado buenos resultados en una primera instancia, mas las fisuras reaparecieron a raíz del terremoto del 27 de febrero; cabe agregar que, las fisuras son producto de la retracción del hormigón y no implican riesgos por tratarse de un muro gravitacional de hormigón en masa.

Considerado lo anterior, la observación se levanta, sin perjuicio de señalar que en lo sucesivo, deberán adoptarse las medidas necesarias para minimizar las sollicitaciones prematuras del hormigón, y revisar los criterios respecto de la relación agua-cemento, la docilidad, la incorporación de aditivos retardadores de fraguado, y los factores incidentes en las reacciones térmicas del hormigón en masa, así como el efecto de concentración de tensiones al reducirse la sección transversal en los puntos de inserción de elementos.

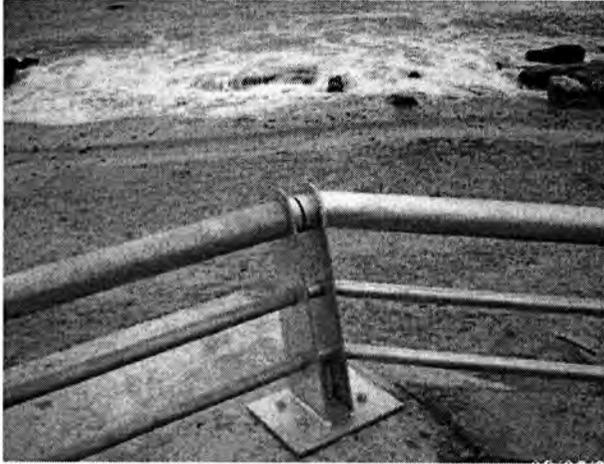
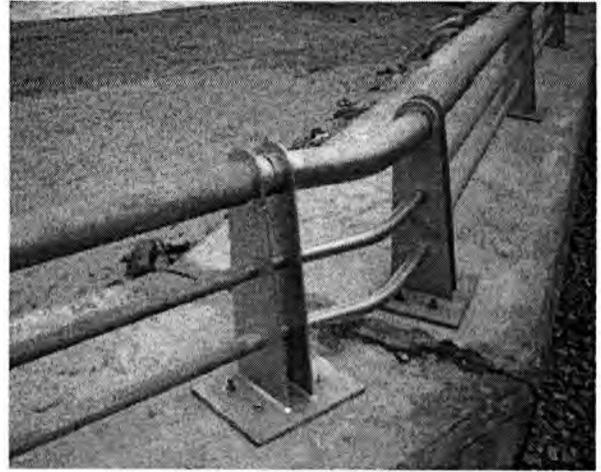
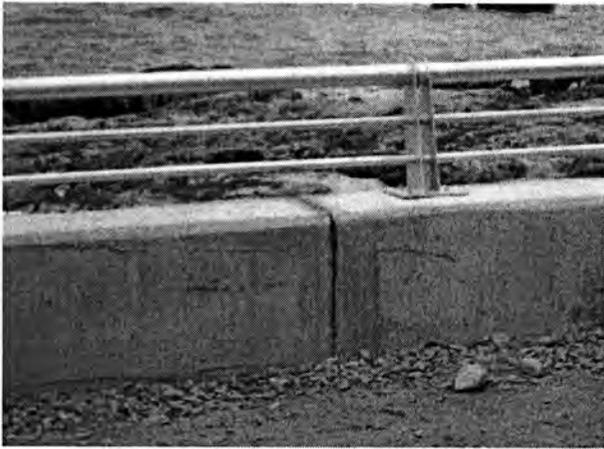
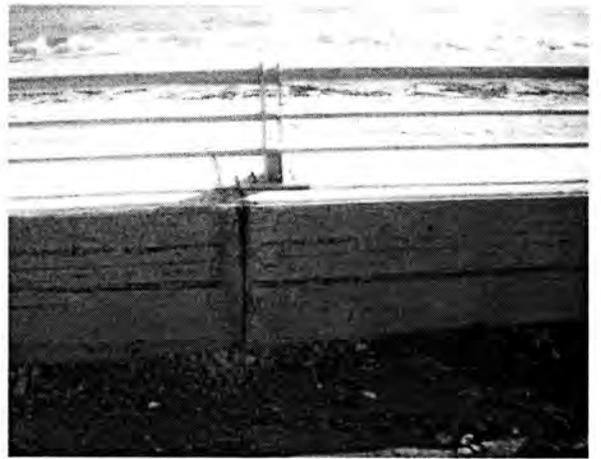
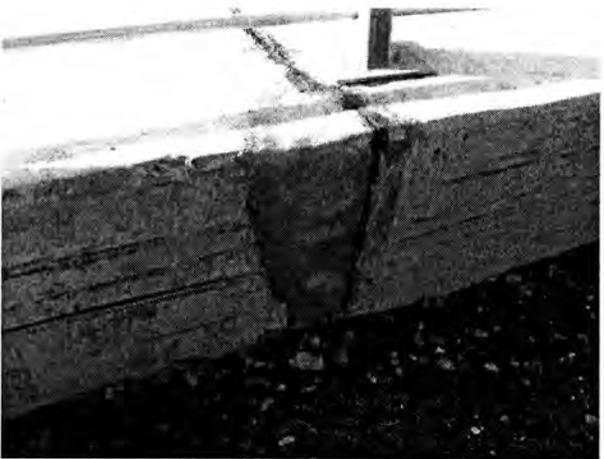
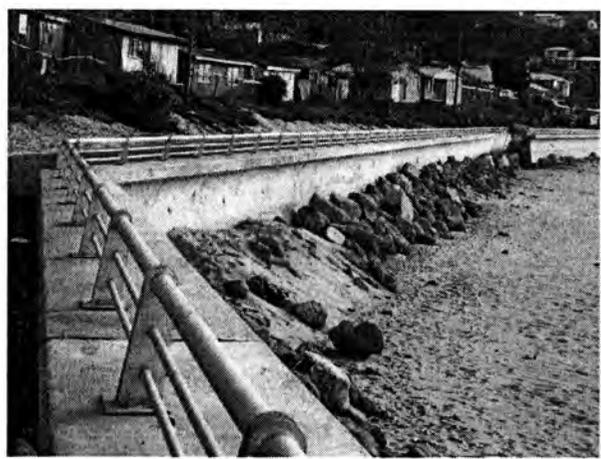
ANEXO FOTOGRAFÍAS 2

- b) No se adoptaron las medidas necesarias para evitar la instalación de módulos de barandas sobre juntas de dilatación, lo que se exige en el ítem 9, barandas metálicas de las especificaciones técnicas especiales de la obra. (Anexo fotografías 2).

Se informa al respecto que la situación se superó generando discontinuidades en los elementos horizontales para permitir la libre dilatación, por lo que la observación se levanta.

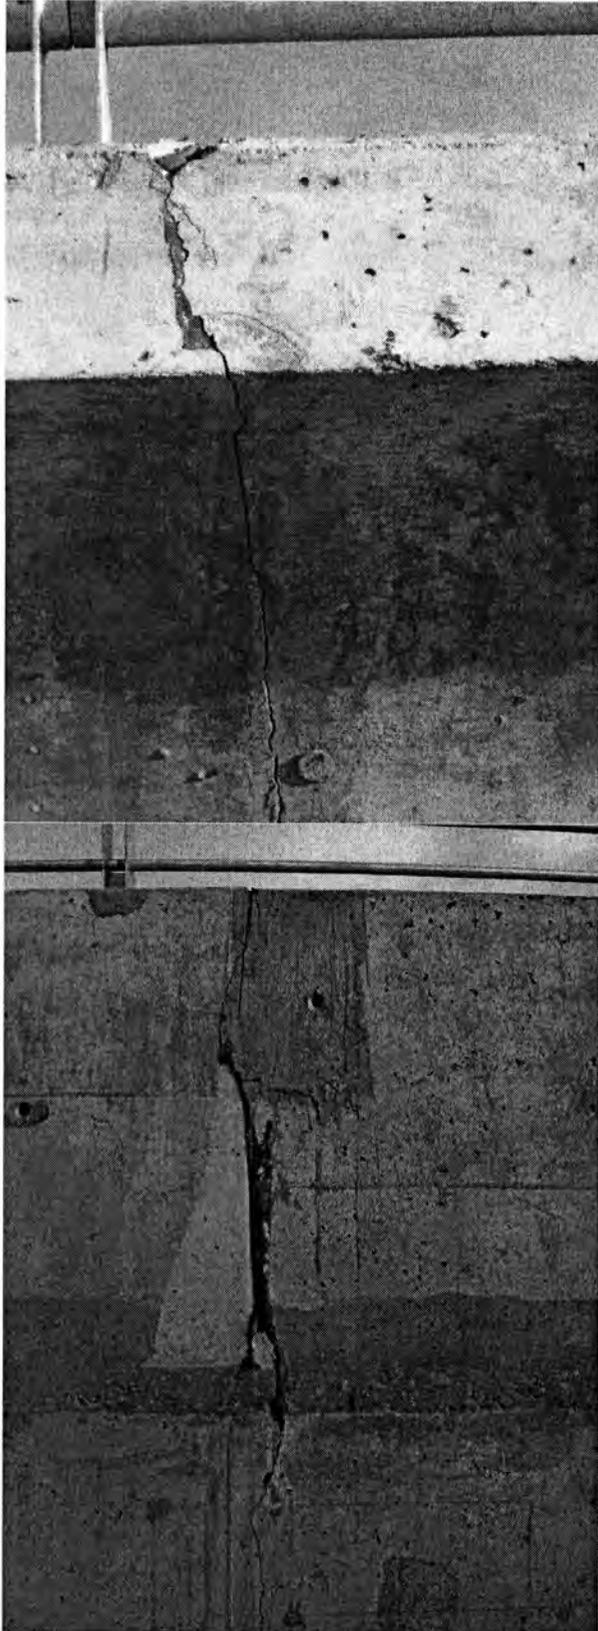
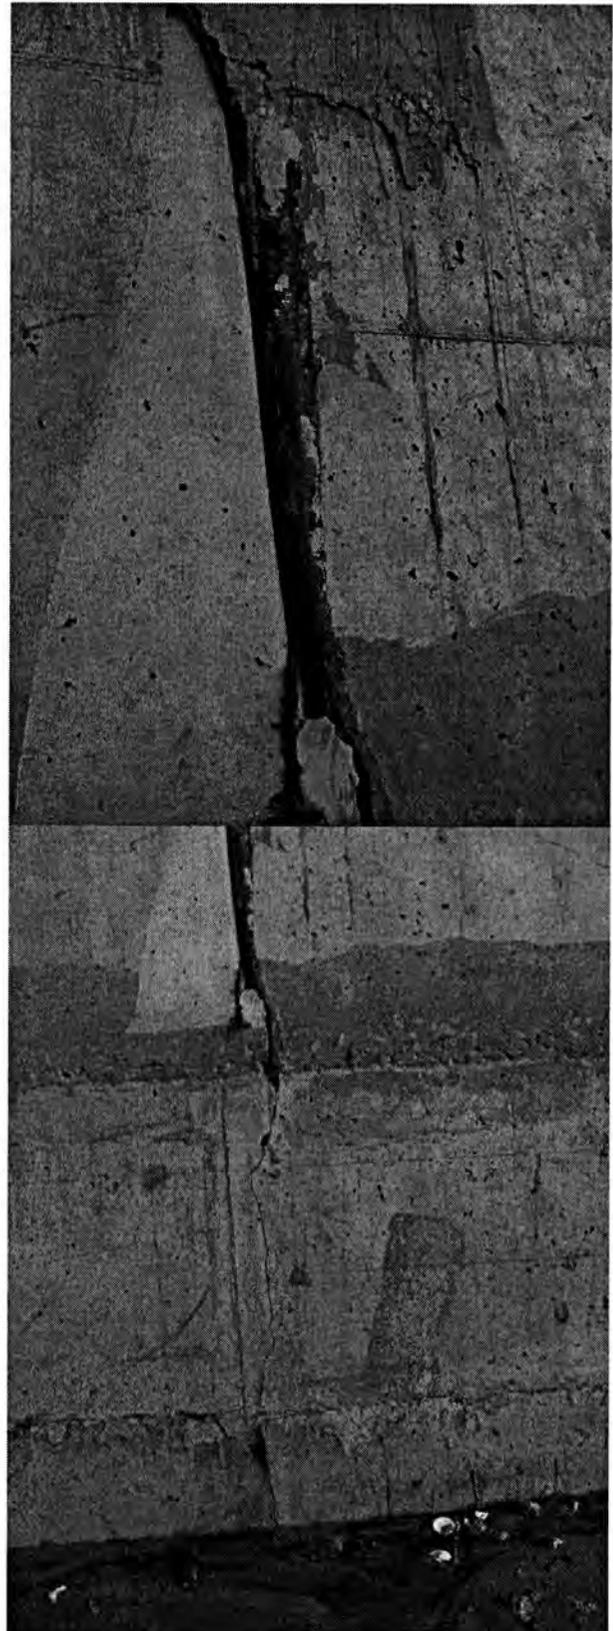
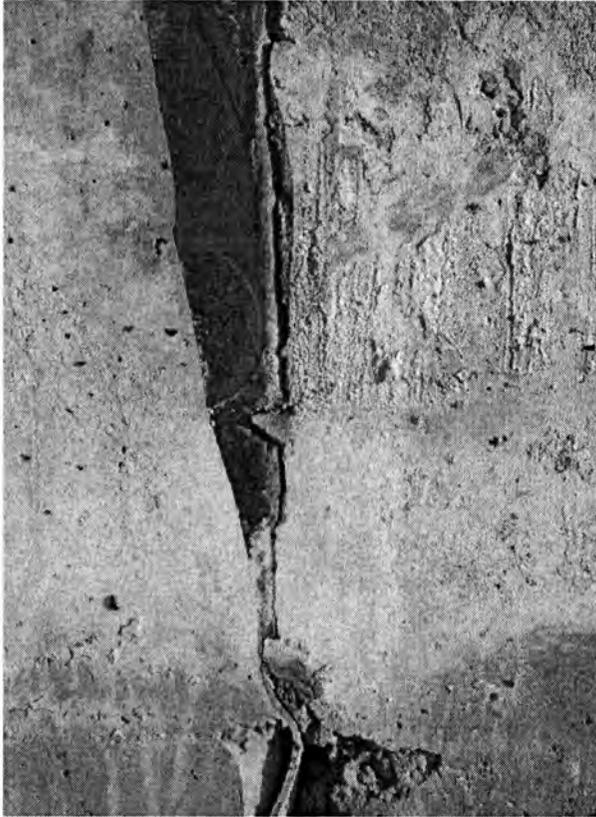
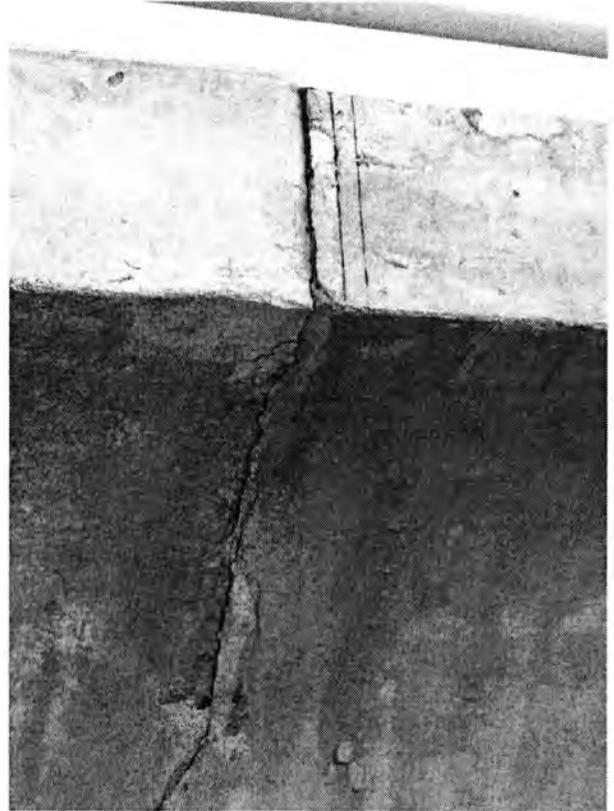
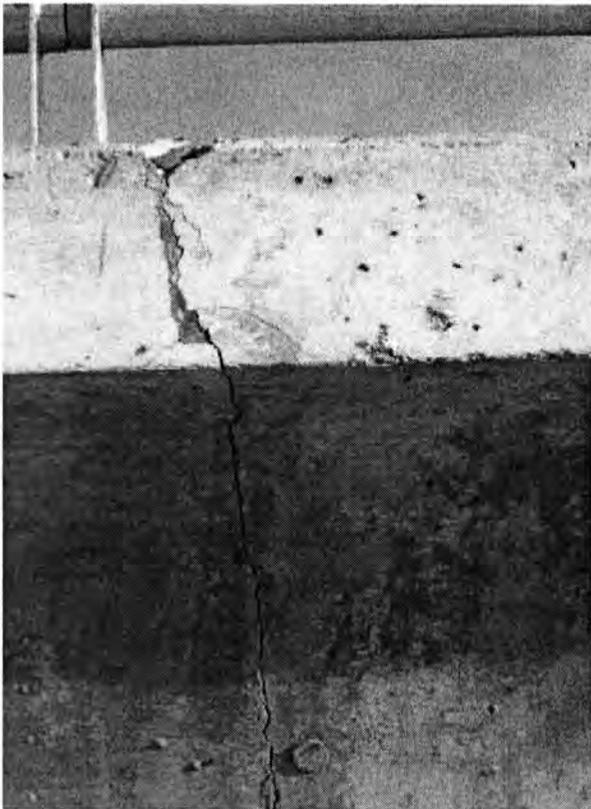
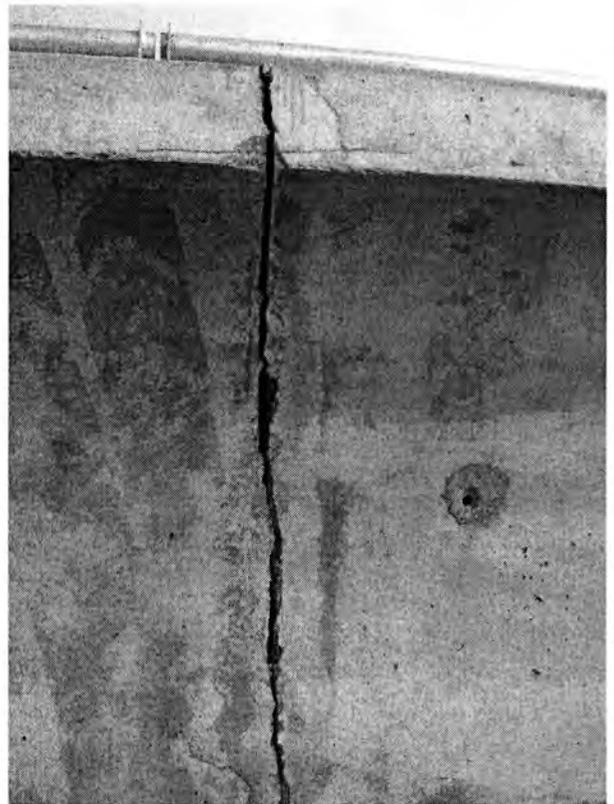
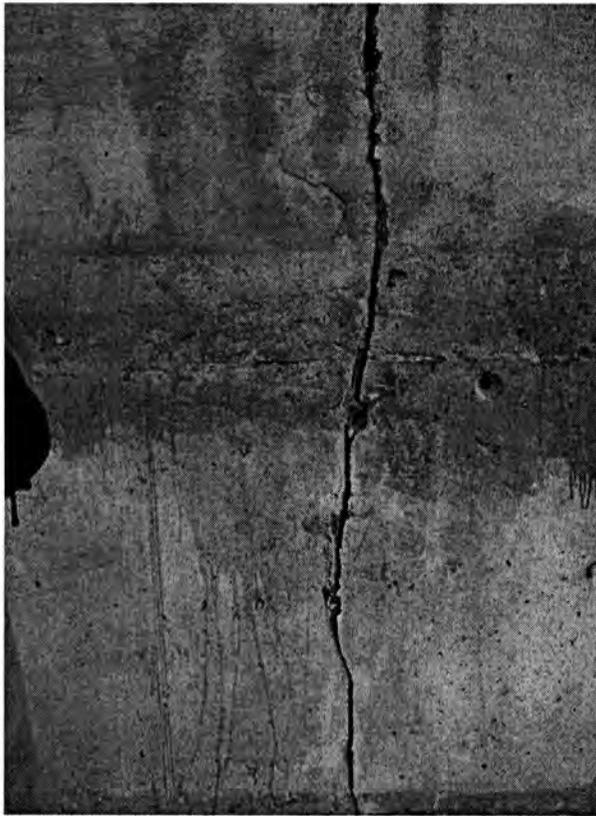
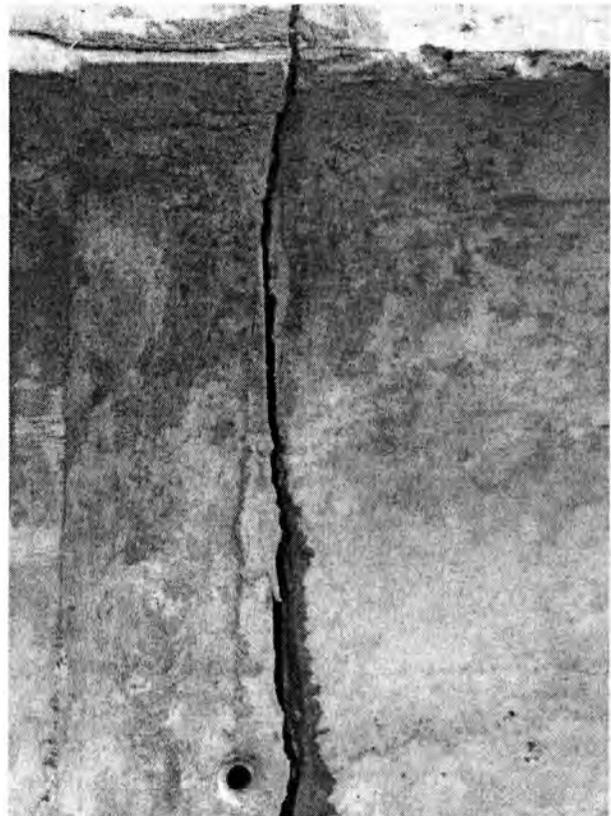
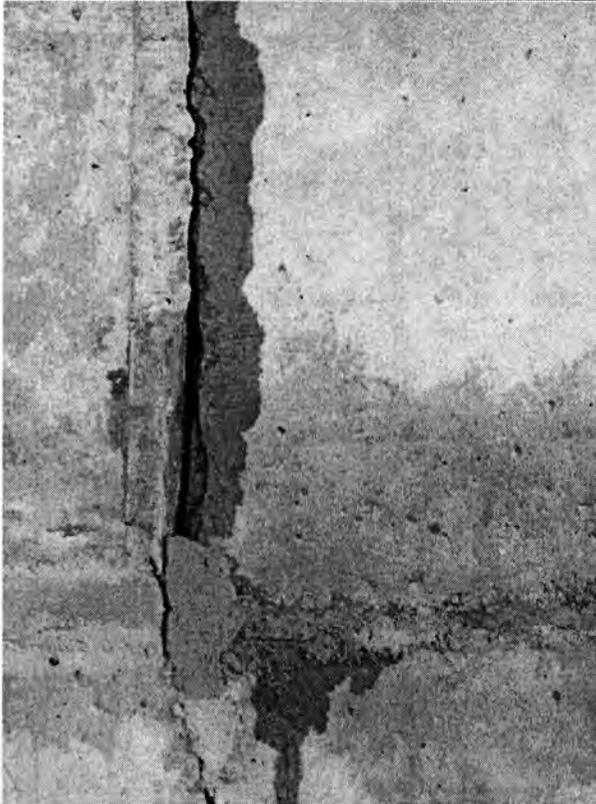
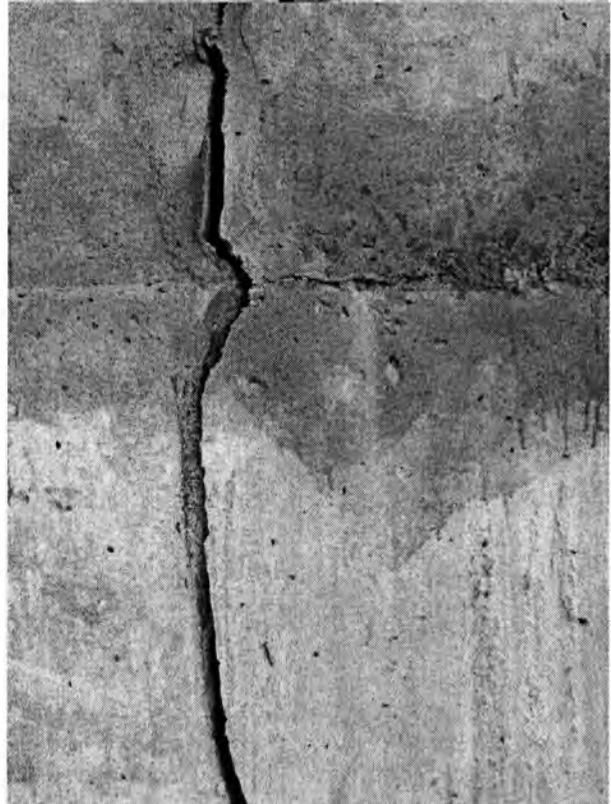
**ANEXO FOTOGRAFIAS 3**

- c) Se constató que los elementos de polietileno expandido tipo Dilatex, especificados en el ítem 3.2.4, juntas de dilatación, de las especificaciones técnicas especiales, no se dimensionaron, no se colocaron ni se fijaron adecuadamente; generando una mala presentación de las juntas de dilatación y construcción entre los tramos de los muros. (Anexo fotografías 3).

Se informa al respecto que algunas juntas quedaron con mala presentación ya que los excedentes de las láminas de Dilatex sólo se doblaron contra el moldaje en la cara anterior del muro. Al respecto, no obstante que se trata de una situación de hecho, esta Contraloría Regional estima que es factible mejorar el aspecto estético de las juntas antedichas.
