**Informe Final  
Dirección Regional de Obras  
Portuarias**

**Fecha : Agosto/2010.-  
Nº Informe : IF.DIR-64/10.-**

**INFORME FINAL DIR-64/2010, SOBRE  
AUDITORIA TÉCNICA A LA INVERSIÓN  
EN INFRAESTRUCTURA EFECTUADA  
POR LA DIRECCIÓN DE OBRAS  
PORTUARIAS DEL MINISTERIO DE  
OBRAS PÚBLICAS EN LA REGIÓN DEL  
BÍO BÍO.**

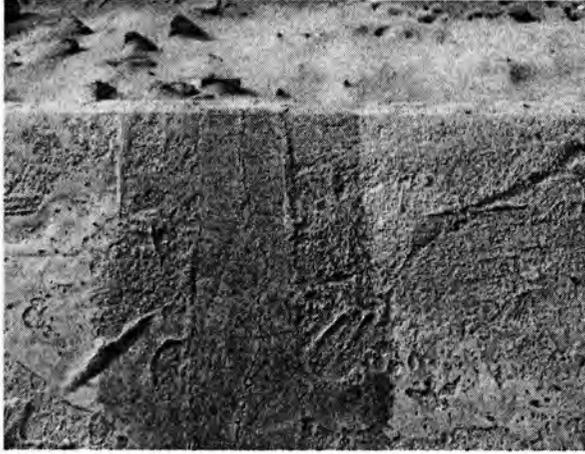
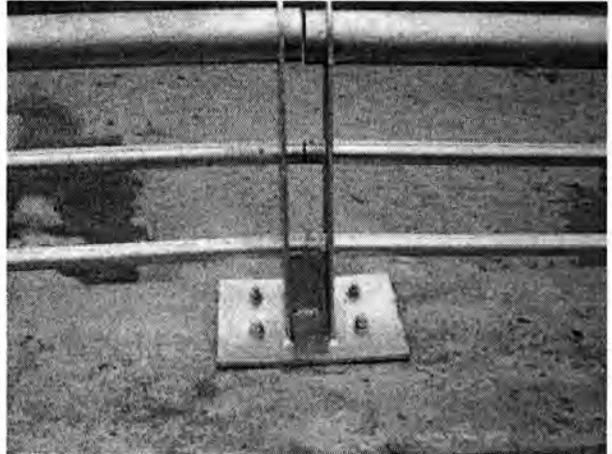
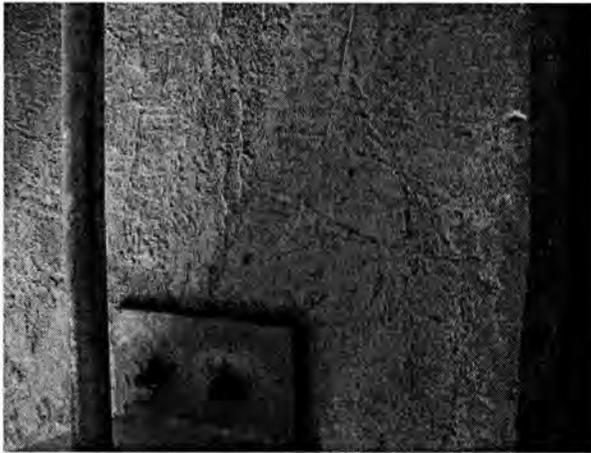
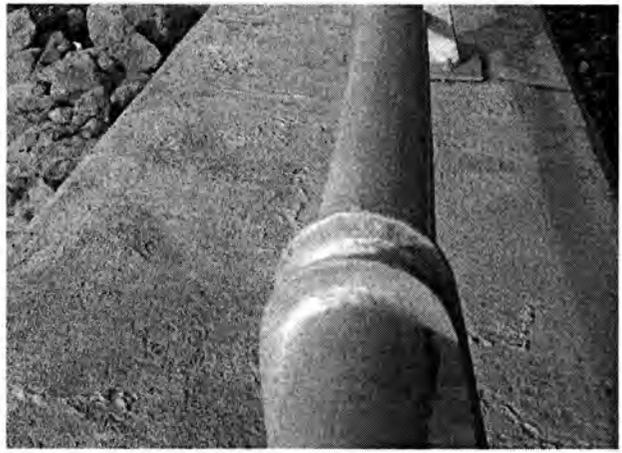
**ANEXO FOTOGRAFIAS 4**

- d) Se verificó que a la superficie libre del hormigón en el coronamiento de los muros no se les dio la terminación estipulada en el ítem 3.2.3 hormigón en masa H-25, de las especificaciones técnicas especiales, esto es, nivelarlas, platacharlas a grano perdido, y repasarlas posteriormente con una cinta de caucho. (Anexo fotografías 4)

Se informa al respecto que no se dio al coronamiento de muros la terminación especificada, dejándolo con rugosidad, para mayor seguridad de los usuarios, lo que esta Contraloría Regional estima atendible, por lo cual se levanta la observación.

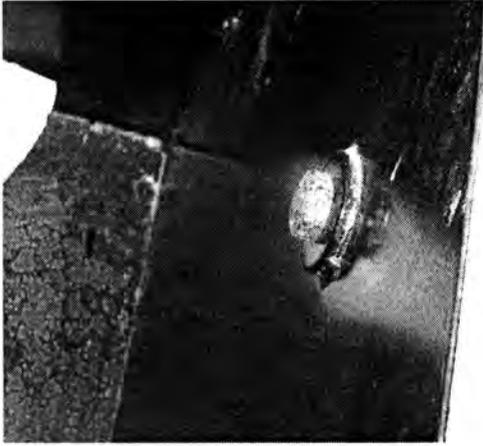
Foto 1

- a) Se constató que los pernos de pivote de los basureros instalados presentaban oxidación. (Anexo fotografías 5, Foto 1)

El servicio informó que dichos elementos fueron tratados con galvanizado en frío, por lo cual se levanta la observación.

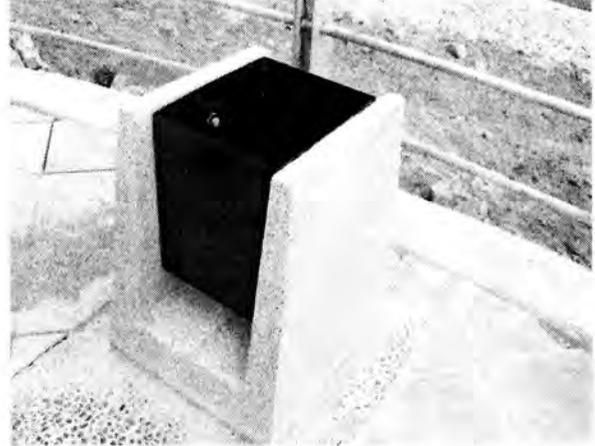
Foto 2

- b) Los basureros metálicos instalados son de boca abierta y carecen de perforaciones en su fondo que permitan evacuar líquidos y aguas lluvias. (Anexo fotografías 5, Foto 2)

A este respecto, se indica que se efectuaron perforaciones a los basureros, por lo que la observación se levanta, sin perjuicio de señalar que en el futuro deberá preverse dicho problema.

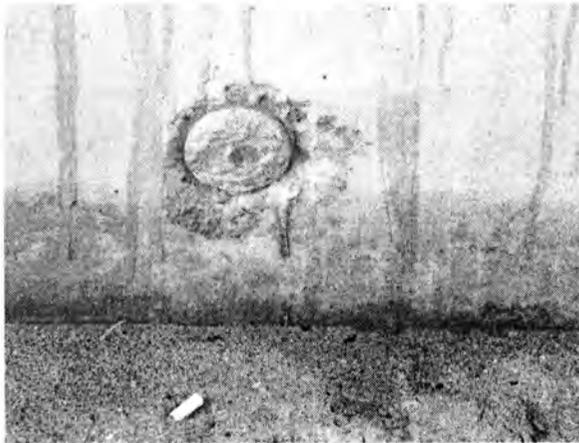
Foto 3

- c) Presencia de una barbacana obturada con hormigón. (Anexo fotografías 5, foto 3)

Dicho elemento fue desobturado, con lo que la observación se levanta.

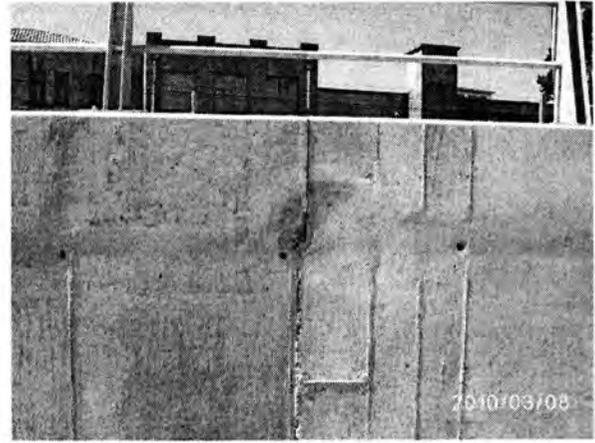
Foto 4

- d) Se constató que no se adoptaron las precauciones necesarias para evitar la instalación de módulos de baranda sobre juntas de dilatación, exigencia que se estipula en el ítem 9, barandas metálicas, de las especificaciones técnicas especiales de la obra. (Anexo fotografías 5, foto 4).

Se informa al respecto que el inspector fiscal había instruido la dilatación de las barandas, dejando sin soldar los elementos horizontales con los balaustres, solución que permite la dilatación, por lo que la observación se levanta, sin perjuicio de señalar que en futuros contratos debe darse cumplimiento integral a lo que disponen las especificaciones de cada ítem.
