INFORME FINAL

Dirección de Obras Portuarias de la Región de Aysén del General Carlos Ibáñez del Campo.

Número de Informe: 19/2013

PREG N° 11.054 / 2013 AT N° 173 / 2013 INFORME FINAL N° 19, DE 2013, SOBRE AUDITORÍA DE INFRAESTRUCTURA EN LA DIRECCIÓN DE OBRAS PORTUARIAS DE LA REGIÓN DE AYSÉN DEL GENERAL CARLOS IBÁÑEZ DEL CAMPO.

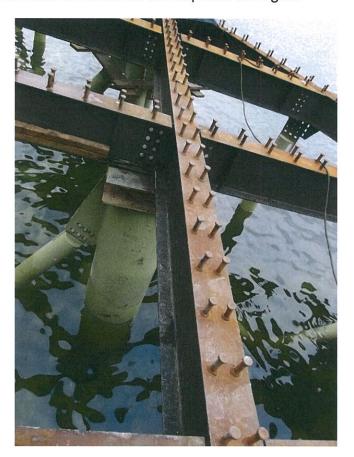
1.2 Se comprobó la presencia de óxido en la superficie del ala superior de las vigas del puente de acceso, lo que evidencia la falta de anticorrosivo en la estructura; sin embargo, la partida 4.14 "Protección anticorrosiva de vigas, placas y cantoneras", fue pagada en un 100%, por un monto de \$ 69.545.000, situación que vulnera lo establecido en el artículo 4.5 de las especificaciones técnicas especiales, el cual se indica que "Los perfiles serán nuevos, sin uso y llegarán a la obra protegidos contra la corrosión, mediante un sistema de pinturas epóxicas". (Anexo, fotografías Nos 1 y 2)

Fotografía N° 1: Presencia de óxido en ala superior de vigas.

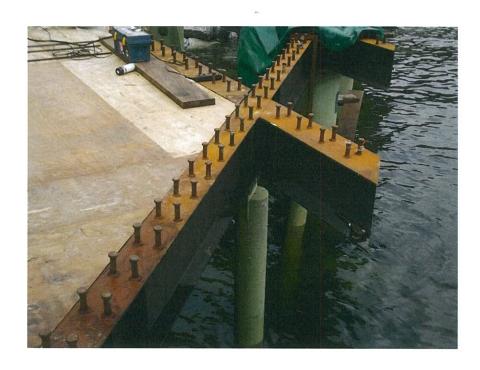
Fotografía N° 2: Presencia de óxido en ala superior de vigas.

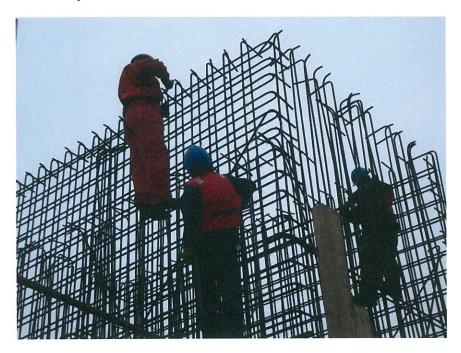
Fotografía N° 3: Falta de medidas de seguridad, trabajadores sin arnés de seguridad ni plataforma de trabajo.

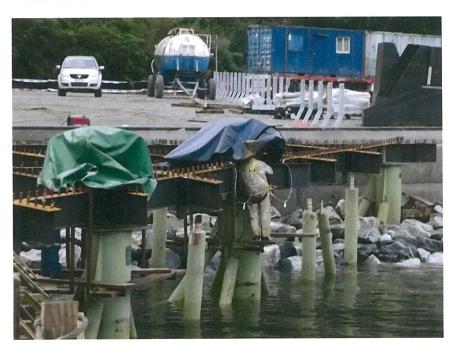
Fotografía N° 4: Plataforma de trabajo no cumple con el ancho mínimo ni las barandillas, según "Procedimiento de trabajo seguro con andamios metálicos" entregado por contratista.

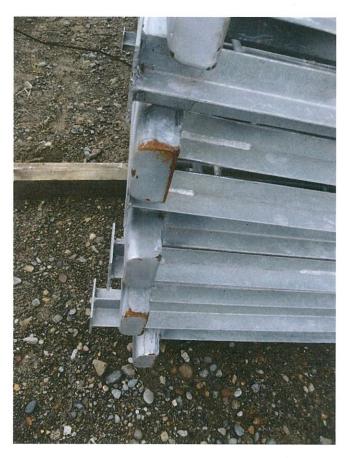
1.5 Se constató la presencia de óxido en los cantos de los pasamanos de las barandas que se encuentran almacenadas en la obra, lo que evidencia el deficiente galvanizado, vulnerando lo establecido en el artículo 142 del antedicho decreto supremo N° 75, de 2004. (Anexo, fotografías N° 5 y 6)

La Dirección explica que el óxido en las esquinas de los pasamanos, corresponde principalmente a la manipulación de cargas y descargas del material, agregando además, que la reparación del galvanizado por el deterioro debido a la soldadura en terreno u otras causas, se realizará de acuerdo a las especificaciones técnicas especiales del proyecto, utilizando un producto con alto contenido de zinc, del tipo Galvanox V spray de pyrolac u otro de similares características técnicas, aplicándose según las especificaciones técnicas del fabricante.

Fotografía N° 5: Presencia de óxido en los cantos de pasamanos de las barandas peatonales almacenadas en la obra.

Indica además, que debido a las deficiencias observadas se le instruyó al contratista dicha aplicación, mediante el oficio N° 458, de 26 de julio de 2013.

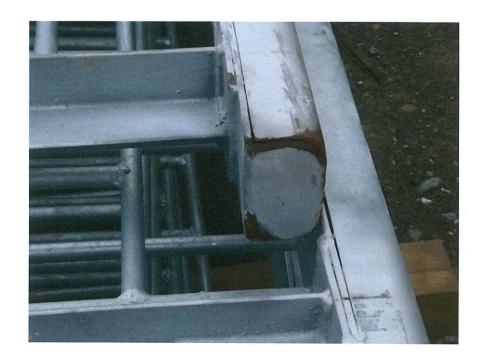
Fotografía N° 6: Presencia de óxido en los cantos de pasamanos de las barandas peatonales almacenadas en la obra.

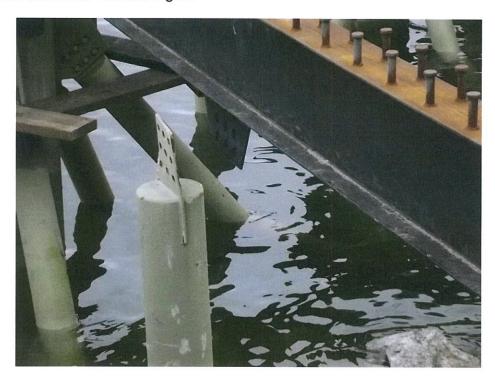
Fotografía N° 7: Deformación en las placas de conexión de los diagonales y no se encuentran alineadas con las vigas.

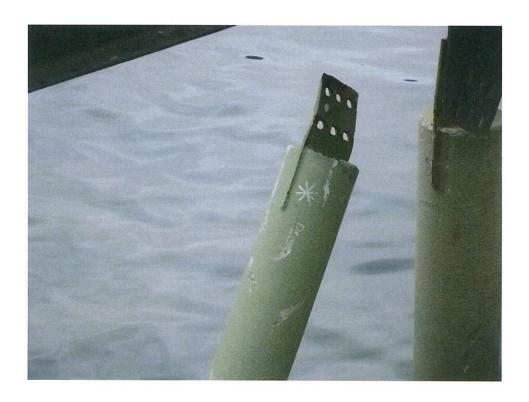
Fotografía N° 8: Deformación en las placas de conexión de los diagonales y no se encuentran alineadas con las vigas.

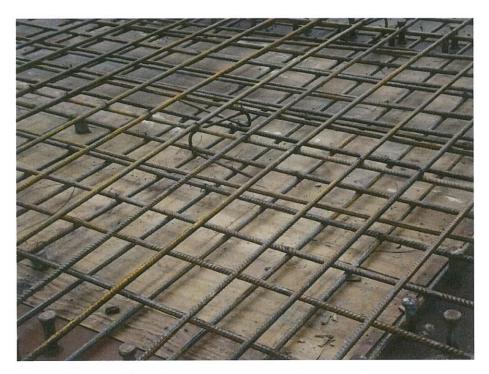
Fotografía N° 9: Evidencia de armaduras sin amarras de alambre en los encuentros.

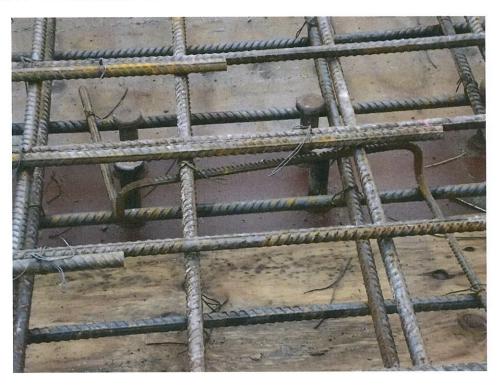
Fotografía N° 10: Evidencia de armaduras sin amarras de alambre en los encuentros.

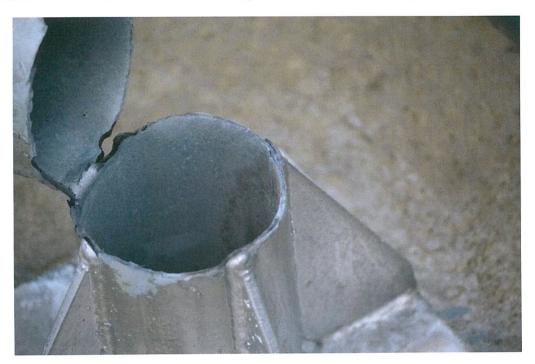
Fotografía N° 11: Ausencia de cableado y conexión a tierra de protección.

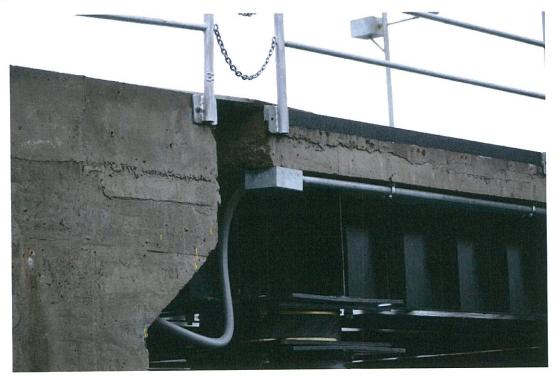
Fotografía N° 12: canalización en losa.

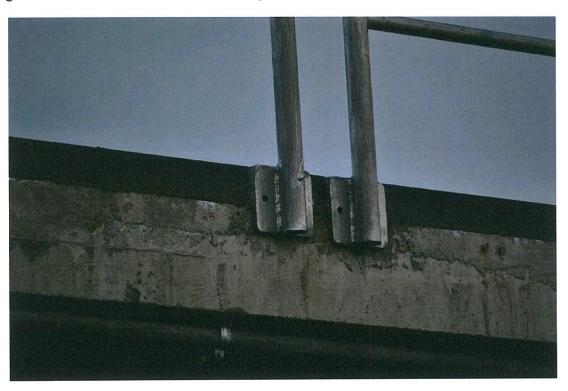
Fotografía N° 13: Uniones de Barandas peatonales soldadas a la cantonera.

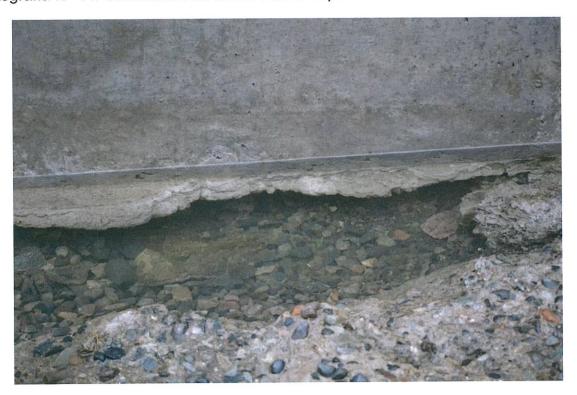
Fotografía N° 14: Socavación en el muro de la explanada.

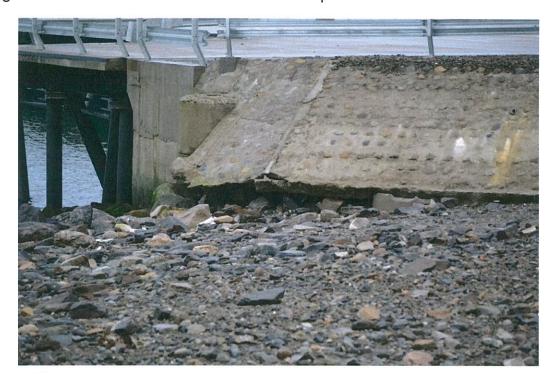
Fotografía N° 15: Socavación en el muro de la explanada.

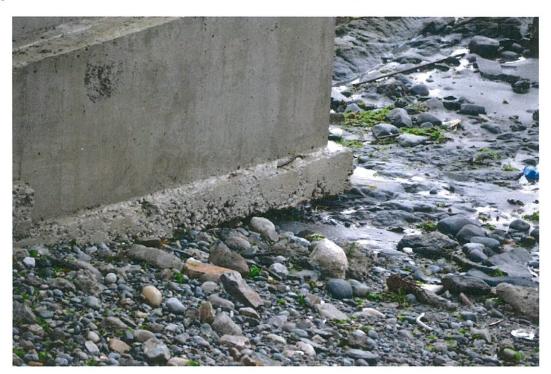
Fotografía N° 16: Socavación en la fundación de enfilación.

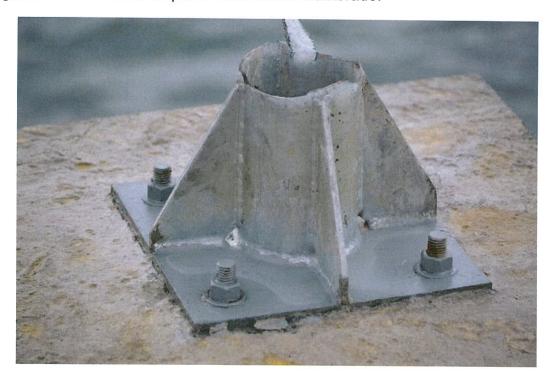
2.6 Se verificó en terreno la caída de postes de alumbrado del muelle debido al viento en la zona, lo que evidencia un diseño deficiente y la inadecuada distribución de elementos, vulnerando lo establecido en el plano de detalles EL - 01. (Anexo, fotografías N^{os} 17 y 18)

Respecto a la deficiencia del diseño, argumenta que el responsable es el contratista, de acuerdo a lo indicado en el artículo 150 del citado Reglamento; agregando además, que la obra se encuentra con recepción provisional, y de acuerdo al inciso tercero del artículo 176 del citado decreto supremo N° 75, de 2004, si existen defectos imputables al contratista en la recepción definitiva, éste deberá repararlos a su costa en el plazo que a proposición de la comisión establezca la Dirección.

Fotografía N° 17: Rotura de poste metálico de alumbrado.

- 2.12 Evaluar la aplicación del inciso cuarto del artículo 150 del citado decreto supremo N° 75, de 2004, debido a un eventual diseño deficiente entregado por la Dirección de Obras Portuarias, de acuerdo a lo indicado en el acápite III, numeral 2.6.

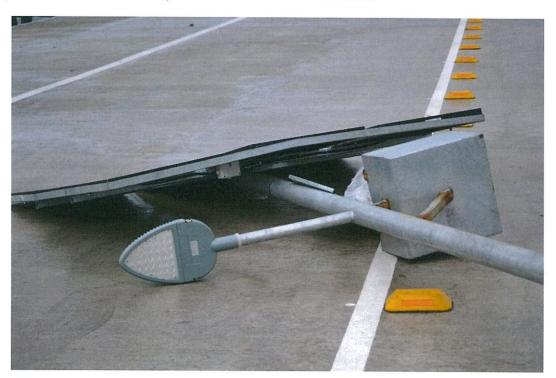
Fotografía N° 18: Caída de poste metálico de alumbrado.

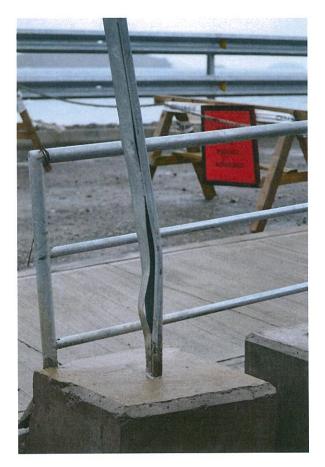
Fotografía N° 19: Señalización vial en mal estado.

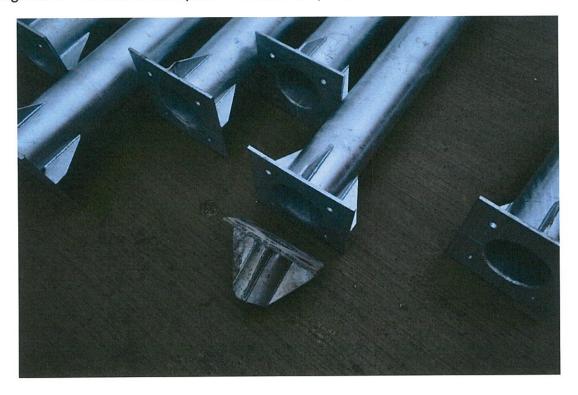
Fotografía N° 20: Suministro para el cambio de postes de alumbrado.

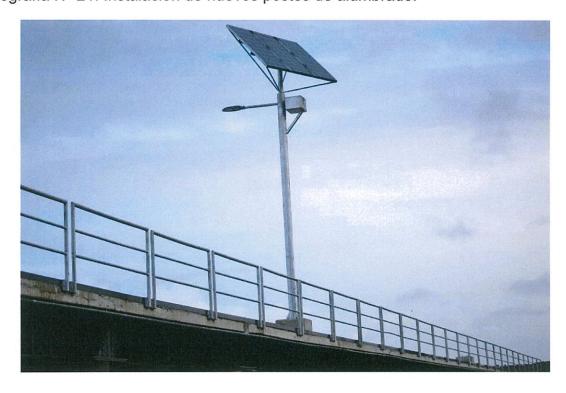
Fotografía N° 21: Instalación de nuevos postes de alumbrado.

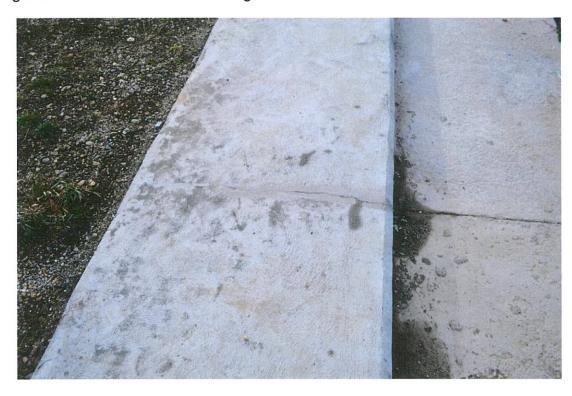
Fotografía N° 22: Fisuras en el hormigón.

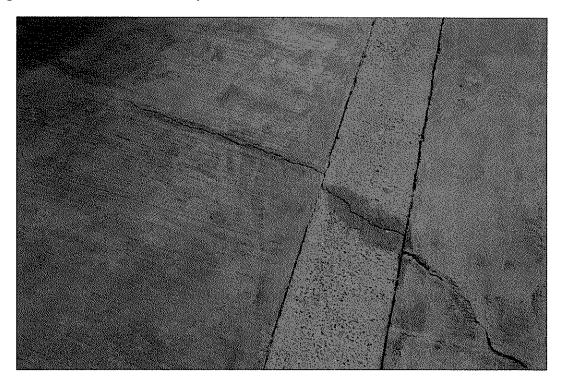
Fotografía N° 23: Fisuras en el pavimento.

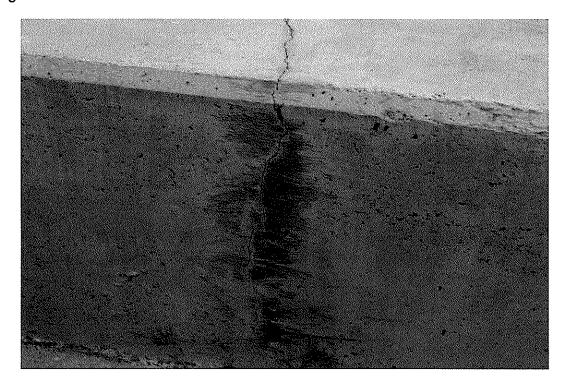
Fotografía N° 24: Fisuras en los muros.

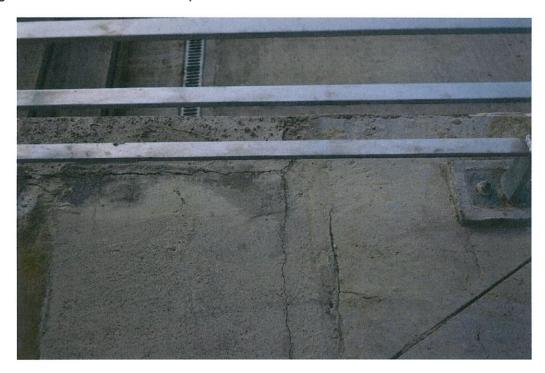
Fotografía N° 25: Fisuras en el pavimento.

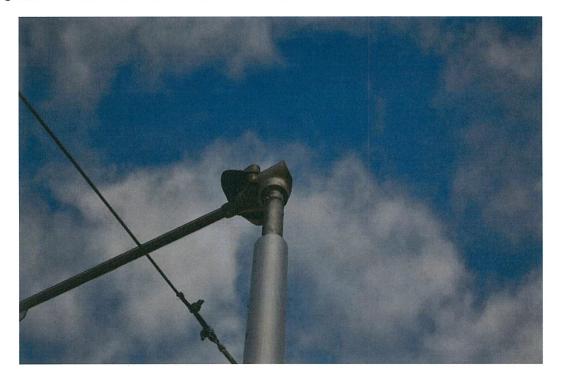
Fotografía N° 26: Generador eólico en mal estado.

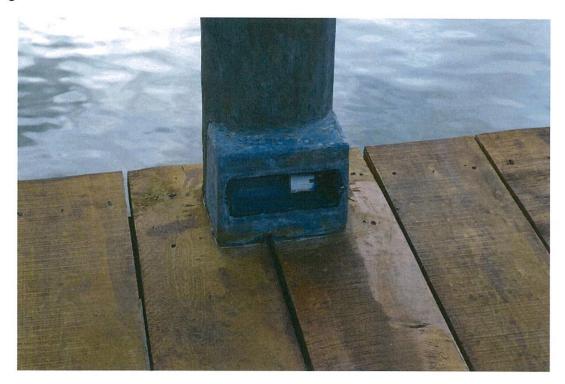
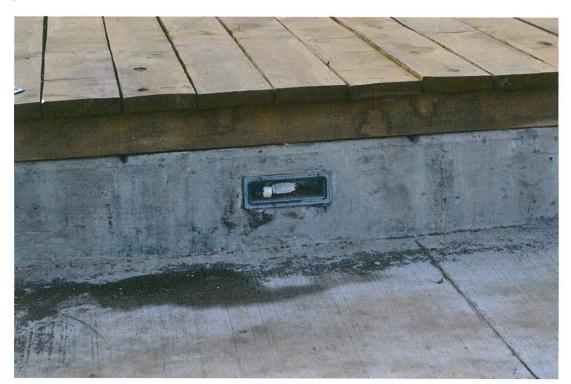
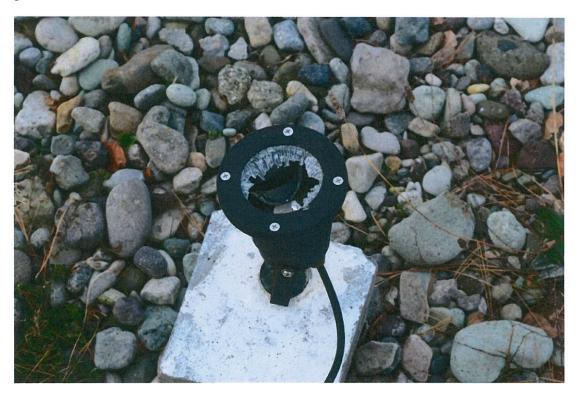
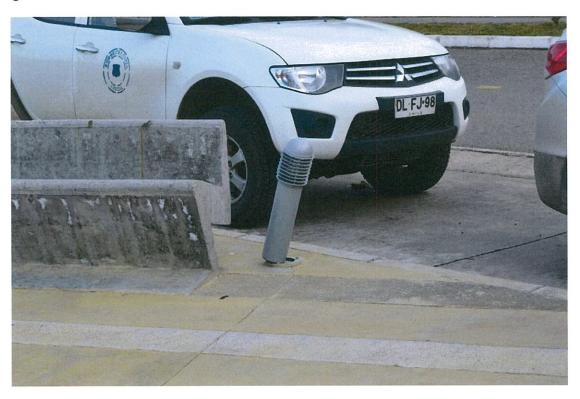
3.3 Las luminarias del muelle, jardines y estacionamiento, y los pilares de hormigón armado, se evidencian con daños, aun cuando la obra se encuentra con recepción provisoria. (Anexo, fotografías N^{os} 27, 28, 29, 30, 31 y 32)

Fotografía N° 27: Luminarias en mal estado.

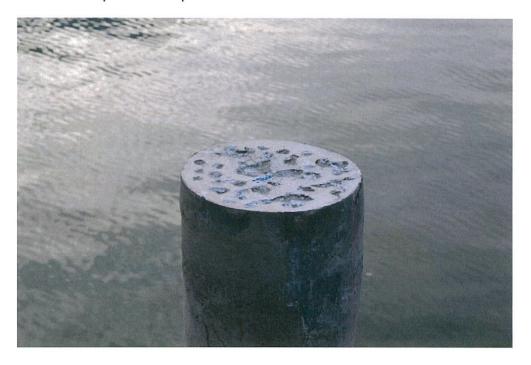
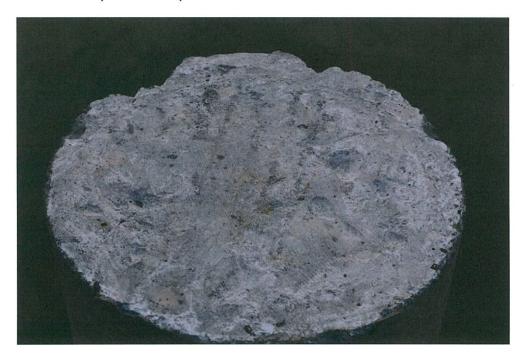
Fotografía N° 31: Superficie de pilar en mal estado

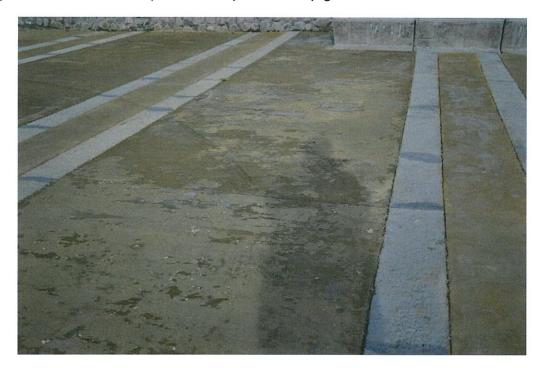
3.4 En los pavimentos de hormigón pigmentado, se observó decoloración y daños provocados posiblemente por los ciclos de hielo-deshielo o un excesivo afloramiento de lechada de cemento, situaciones que vulneran el inciso sexto del numeral 5.2.4 de las especificaciones técnicas especiales y el artículo 142 del citado decreto supremo N°75, de 2004. (Anexo, fotografía N° 33)

Fotografía N° 33: Daño superficial en pavimento pigmentado.

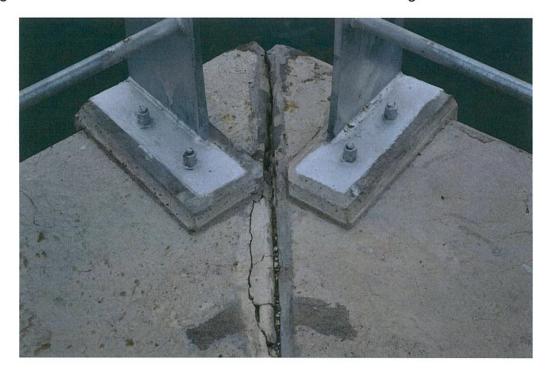
Fotografía N° 34: Fisuras en encuentro de los muros de hormigón.

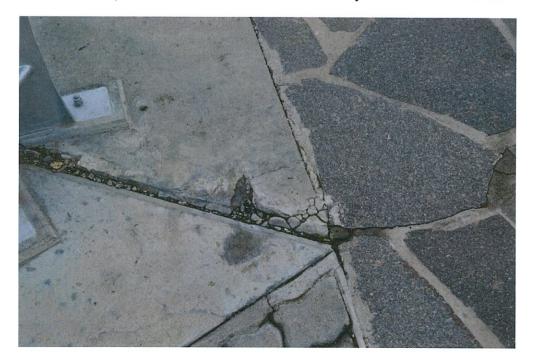
Fotografía N° 35: Desprendimiento de material en anclajes de las barandas.

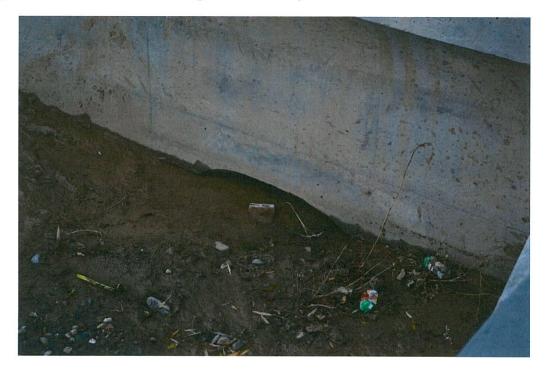
Fotografía N° 36: Ducto de desagüe obstruido por sedimentos.

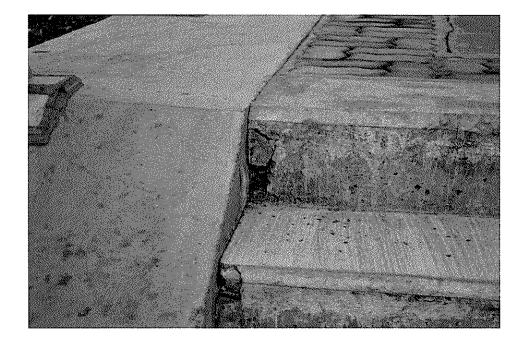
Fotografía N° 37: Desprendimiento de hormigón con enfierradura a la vista en bordes de la escala.
