CONTRALORIA GENERAL DE LA REPÚBLICA  
DIVISION DE INFRAESTRUCTURA Y REGULACIÓN  
SUBDIVISIÓN DE AUDITORÍA

2. Presencia de nidos de piedra en vigas postensadas.

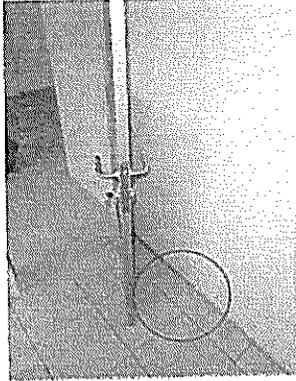
Fotografía N°7: Falta tope de goma en puerta de acceso a duchas del primer piso.

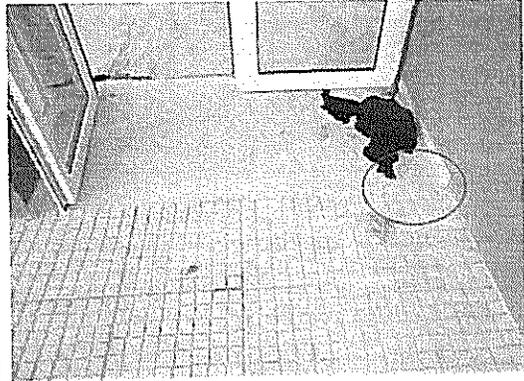
Fotografía N°8: Falta tope de goma en puertas de acceso al edificio de oficinas.

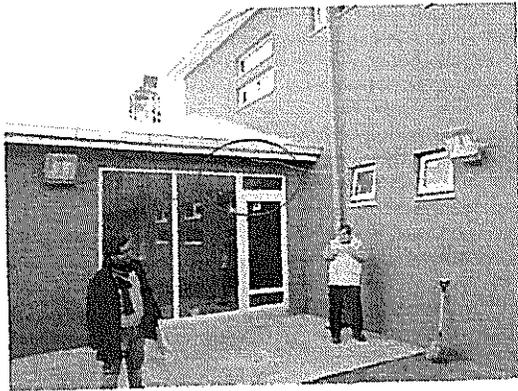
Fotografía N°9: Falta instalación de foco proyector perimetral sobre acceso a sala multiuso.

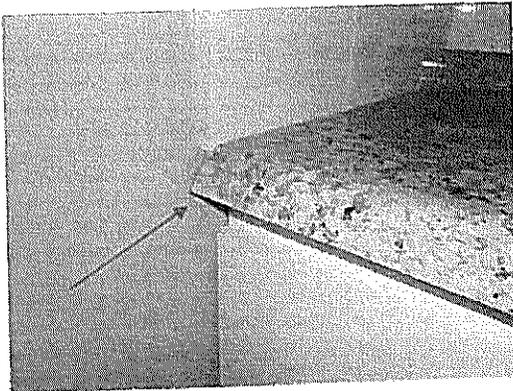
Fotografía N°10: Cubierta de mueble de kitchenette despegada.

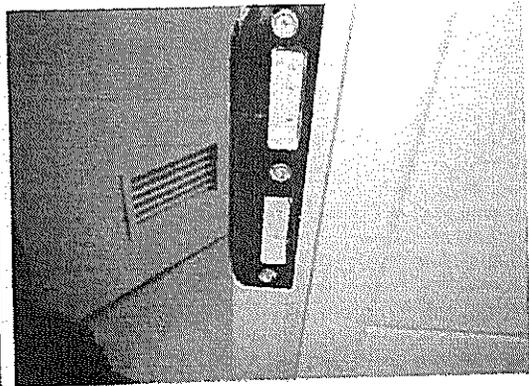
Fotografía N°11: Deficiente cierre de puerta baño universal norte del primer piso.

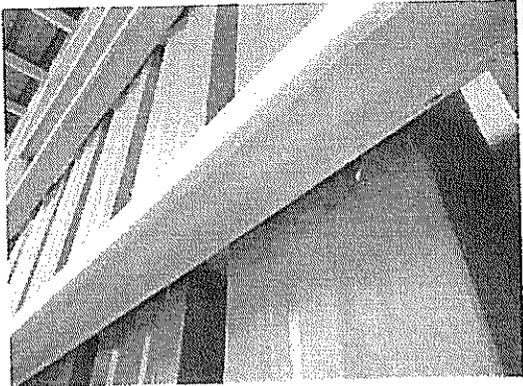
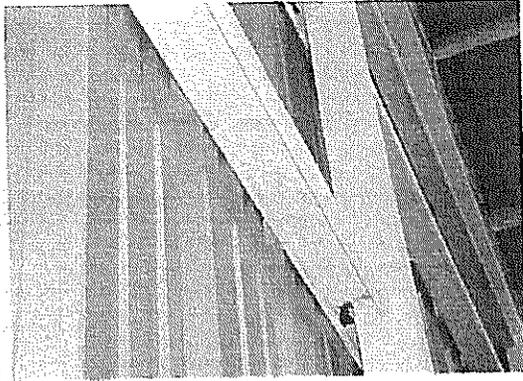
Fotografía N°17: Galpón N°1: Falta de cubrimiento de pintura bajo vigas metálicas.	Fotografía N°18: Galpón N°2: Falta de cubrimiento de pintura bajo vigas metálicas.

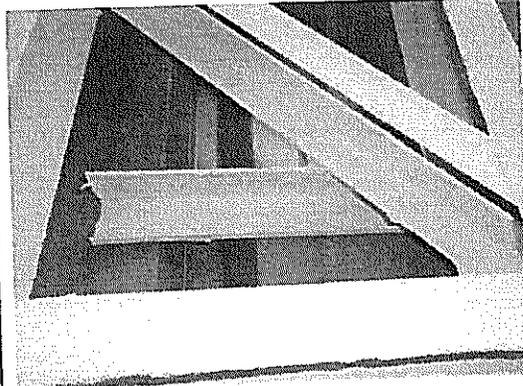
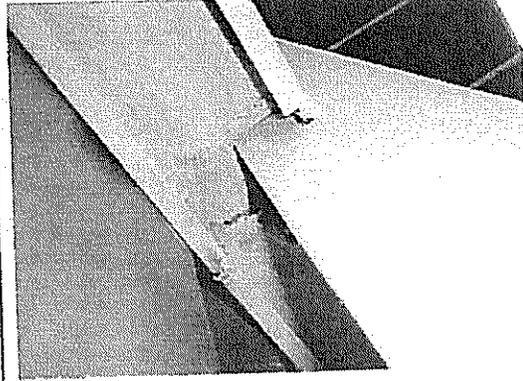
Fotografía N°19: Galpón N°2: Falta de cubrimiento de pintura bajo vigas metálicas.	Fotografía N°20: Falta de cubrimiento de pintura bajo vigas metálicas.

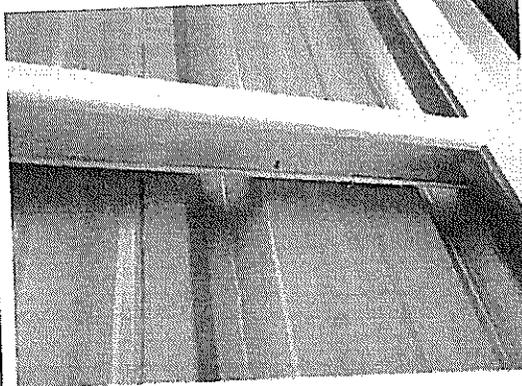
Fotografía N°21: Falta de cubrimiento de pintura bajo vigas metálicas.	Fotografía N°22: Galpón N°2: Falta de cubrimiento de pintura bajo vigas metálicas.

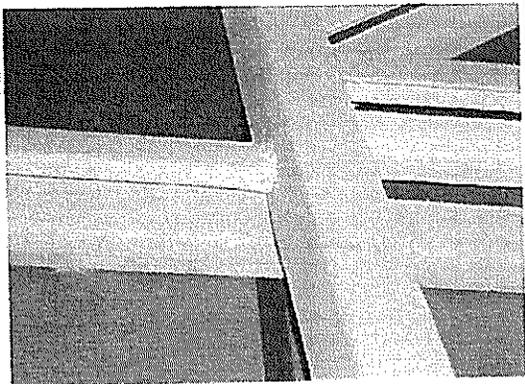
Fotografía N°29: Galpón N°1: Deficiencias en cordones de soldaduras.	Fotografía N°30: Galpón N°2: Deficiencias en cordones de soldaduras.

8. Verificar la calidad de las soldaduras de las estructuras metálicas, por medio de certificación y ensayos, a fin de evitar situaciones como la reprochada en el punto 1.2, Reposición Bodegas y Recintos de Inspectoría de Obras Vialidad, Cañete, letra e), del capítulo II, Observaciones de la Materia Auditada, acápite B, Observaciones Técnicas, contrato "Reposición infraestructura Vialidad Provincial de Arauco", Región del Biobío.

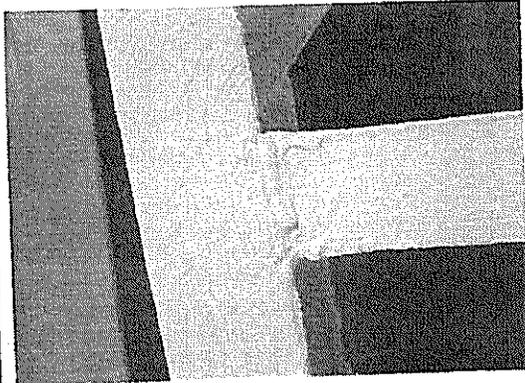
Fotografía N°31: Galpón N°2: Deficiencias en cordones de soldaduras.	Fotografía N°32: Galpón N°2: Deficiencias en cordones de soldaduras.

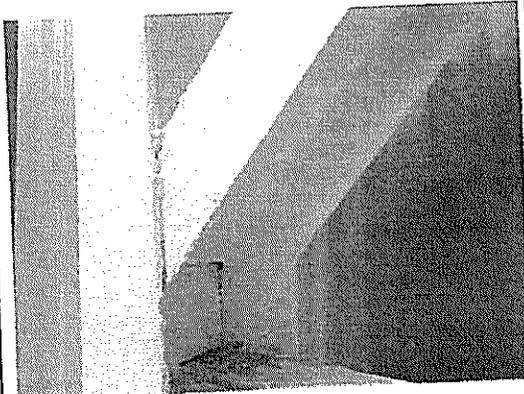
Fotografía N°33: Galpón N°2: Deficiencias en cordones de soldaduras.	Fotografía N°34: Galpón N°2: Deficiencias en cordones de soldaduras.

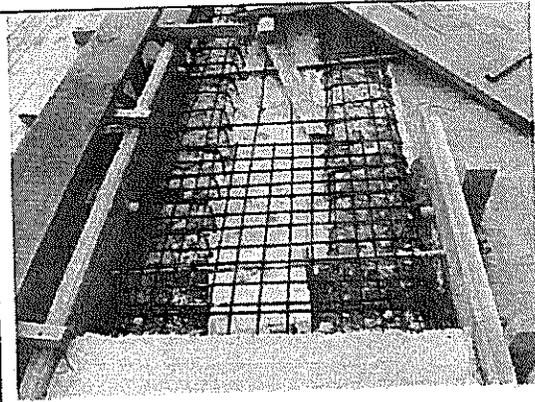
Fotografía N°7: Enfierradura de vereda de losa de puente de acceso con óxido.

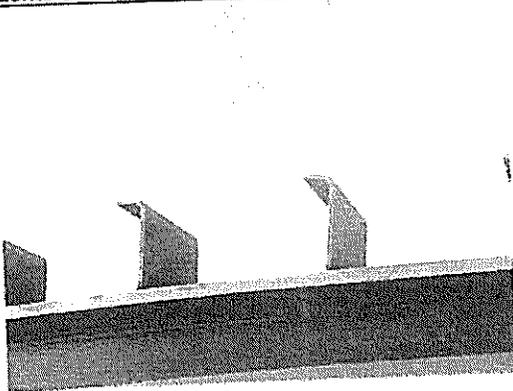
Fotografía N°9: Viga longitudinal instalada con presencia de óxido.

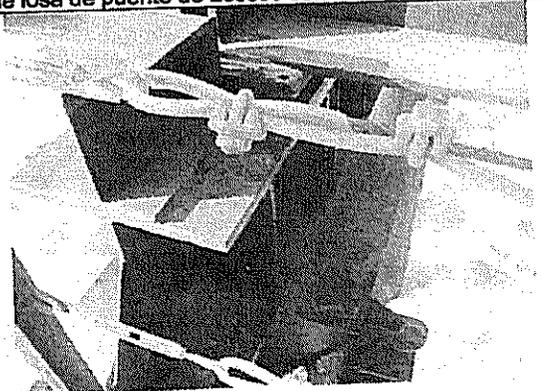
Fotografía N°10: Viga cabezal y longitudinal con presencia de óxido.

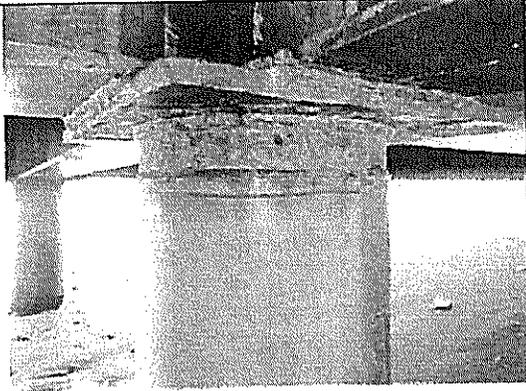
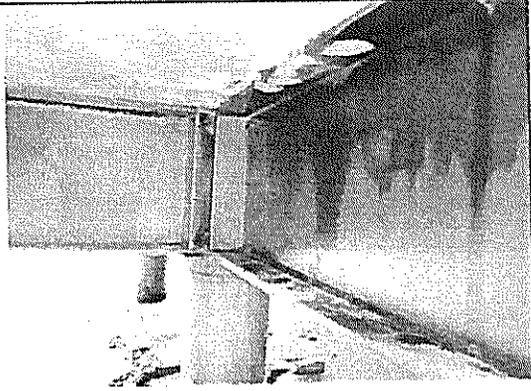
Fotografía N°1: Presencia de corrosión en vigas y pilotes bajo puente de acceso.	Fotografía N°2: Presencia de corrosión en vigas y pilotes bajo puente de acceso.

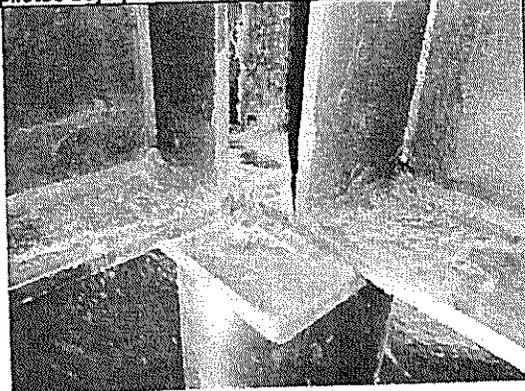
Fotografía N°3: Presencia de corrosión en vigas y pilotes bajo puente de acceso.	Fotografía N°4: Irregularidades superficiales en losa de hormigón de rampa de acceso a muelle.

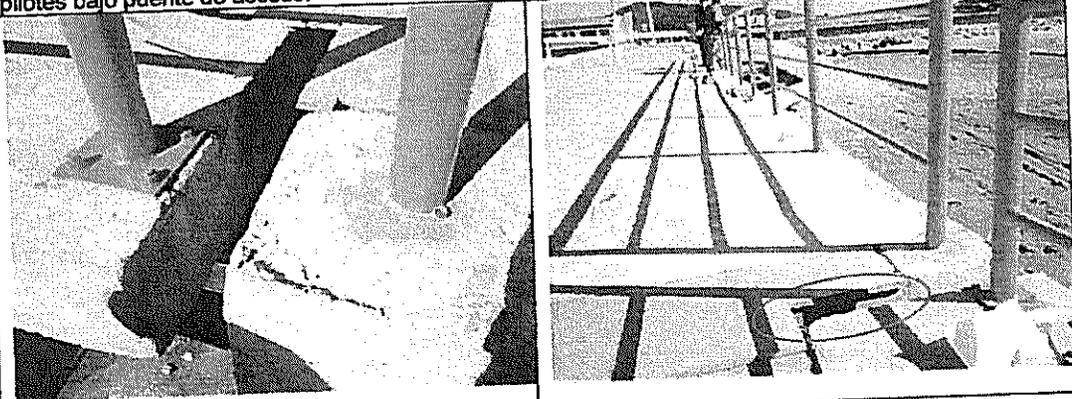
Fotografías N°5 y 6: Junta de dilatación incompleta.

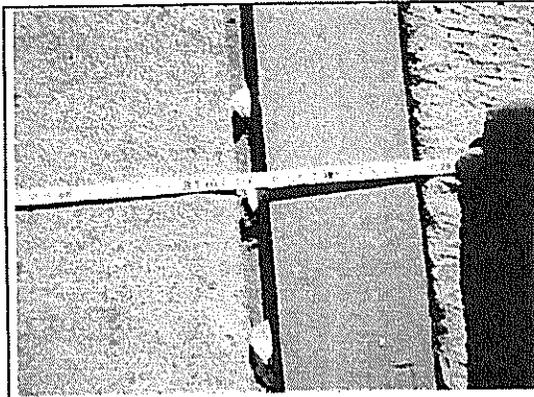
Fotografía N°7: Junta de dilatación sin plancha de refuerzo de borde de apoyo deslizante entre rampa de atraque y puente de acceso.

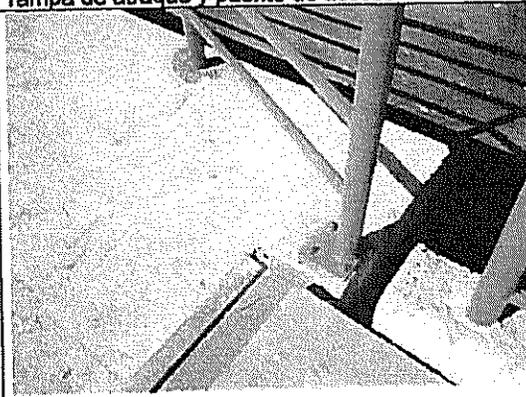
Fotografía N°8: Junta de dilatación sin plancha de refuerzo de borde de apoyo deslizante entre rampa de atraque y puente de acceso

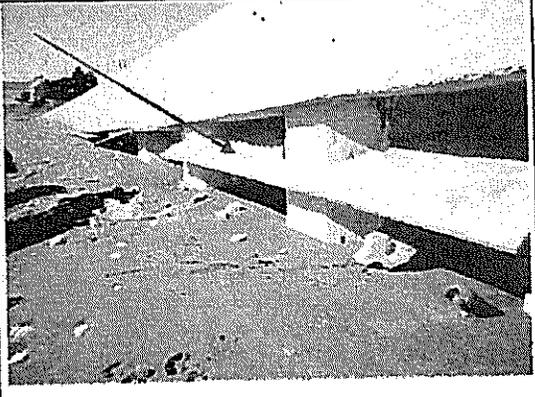
Fotografía N°9: Falta de retiro de moldaje de madera.

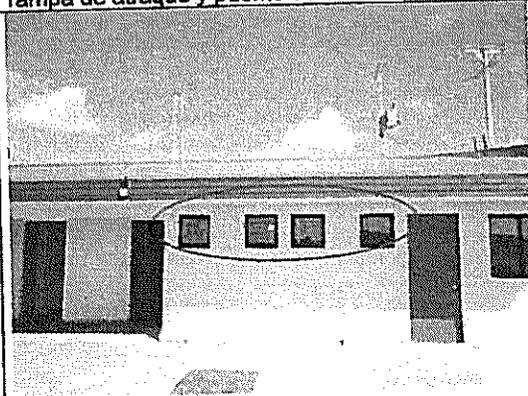
Fotografía N°10: Vidrios transparentes en vez de tipo catedral en baños.

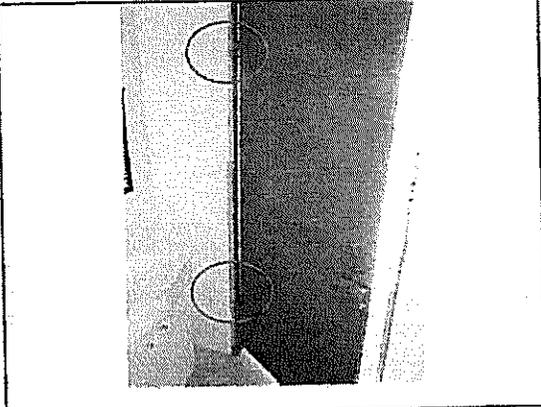
<p>Fotografía N°12: Se instalaron toalleros de losa en vez de barra cromada y de gancho.</p>	<p>Fotografía N°13: Dos de tres bisagras instaladas en puerta metálica de baño de hombres.</p>

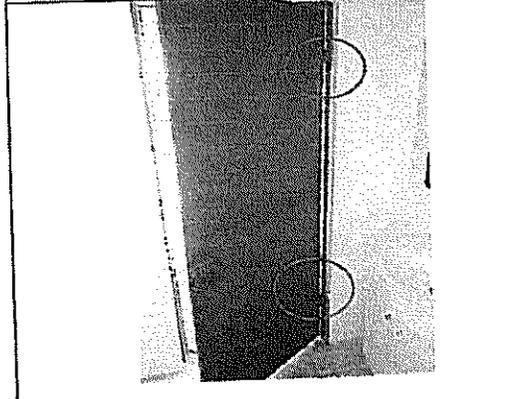
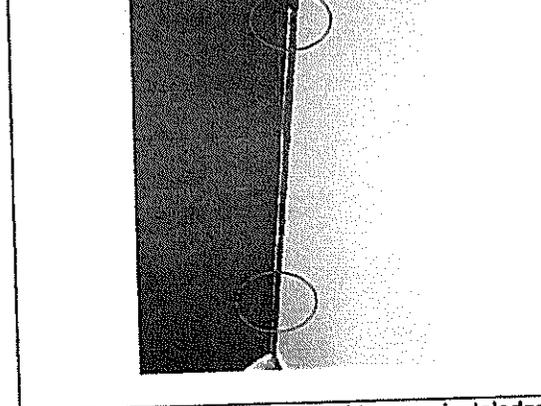
<p>Fotografía N°14: Dos de tres bisagras instaladas en puerta metálica de baño de mujeres.</p>	<p>Fotografía N°15: Dos de tres bisagras instaladas en puerta metálica en oficina existente remodelada.</p>

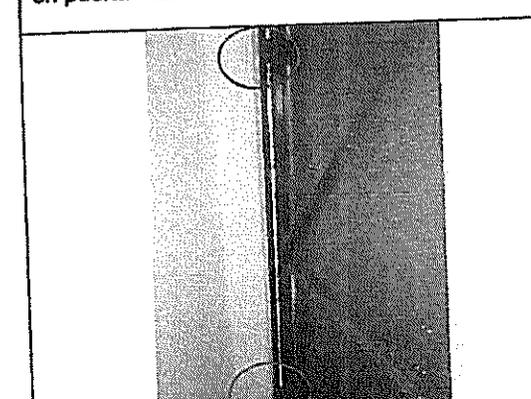
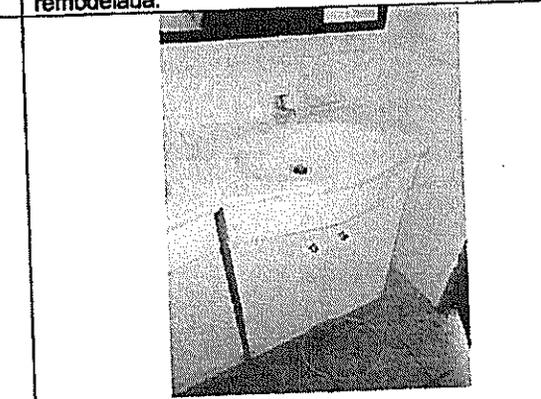
<p>Fotografía N°16: Dos de tres bisagras instaladas en puerta metálica de nueva oficina del sindicato</p>	<p>Fotografía N°17: Falta tope de goma en puerta de acceso de baño de hombres.</p>

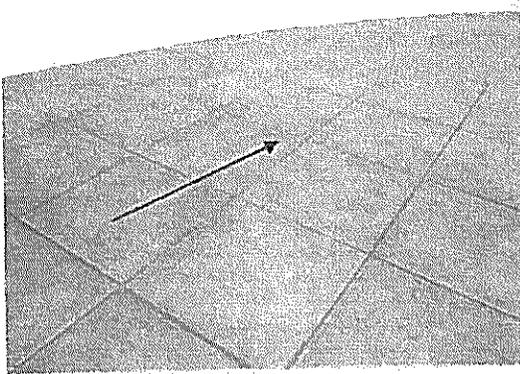
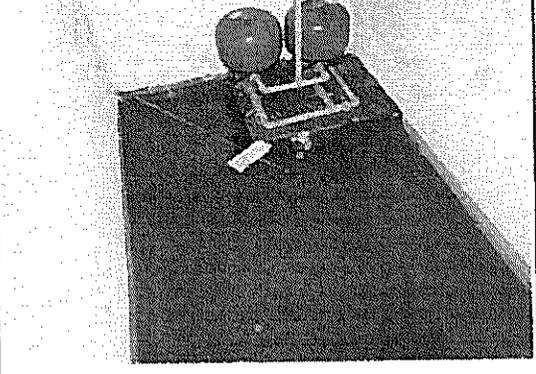
Fotografías N°24: Presencia de agua en piso de oficina existente remodelada.	Fotografía N°25: Acumulación de agua en sala de bombas.

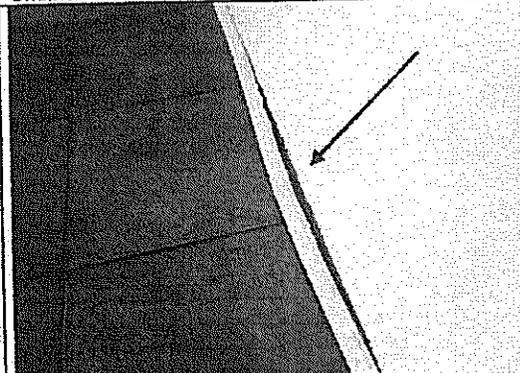
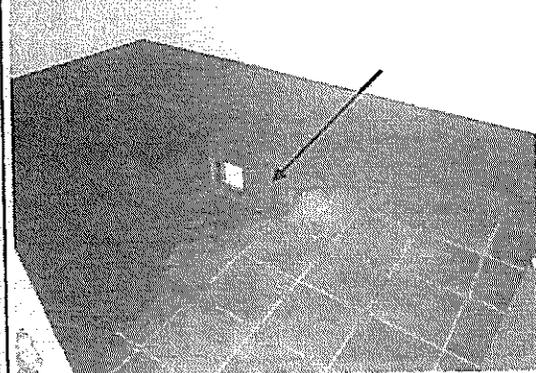
Fotografía N°26: Desprendimiento de guardapolvo en oficina de sindicato.	Fotografía N°27: Agua en oficina de sindicato.

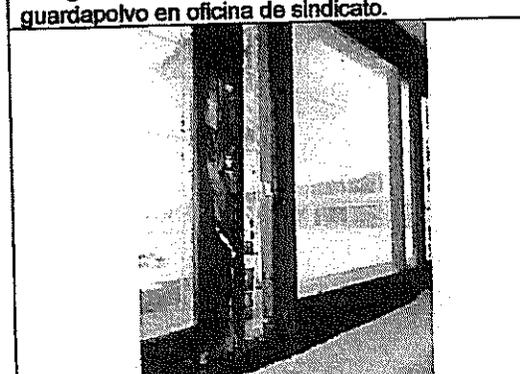
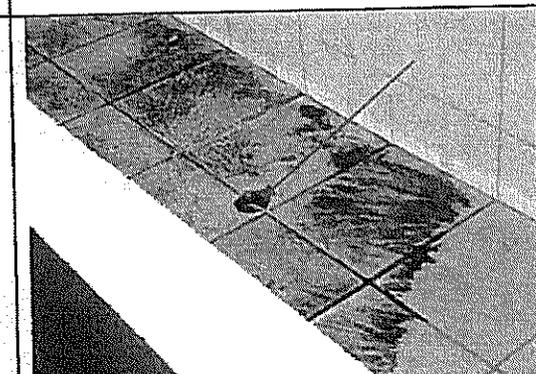
Fotografía N°28: Ventanas de aluminio de corredera carecen de cierre efectivo con el correcto funcionamiento del cerrojo para cada hoja.	Fotografía N°29: Descarga de lavaderos sin emboquillar

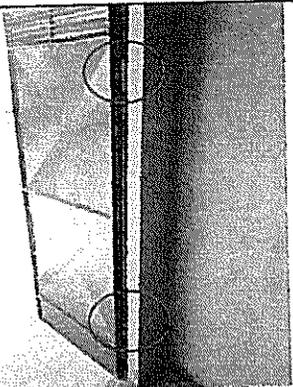
<p>Fotografía N°30: Módulo de boxes: Instalación de 2 de 3 bisagras tipo pomel por hoja en puertas metálicas.</p>

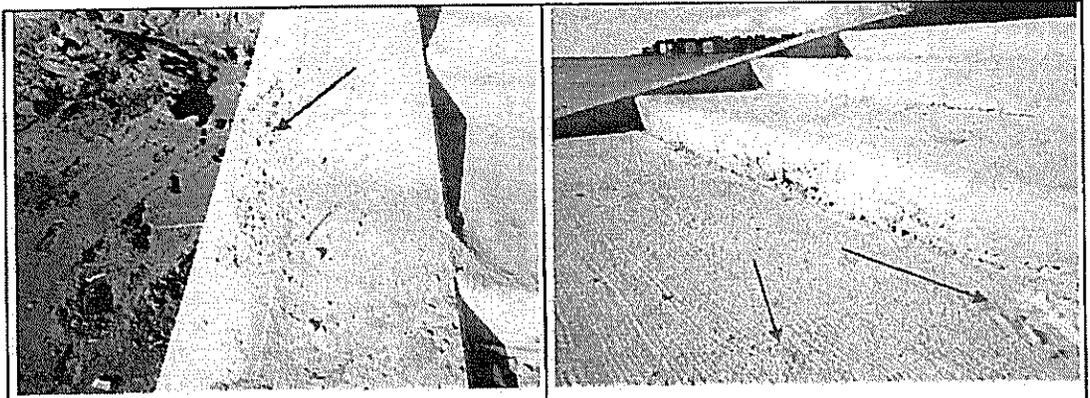
Fotografías N° 1 y 2: Deficiencias superficiales en terminación de escala peatonal N°2.

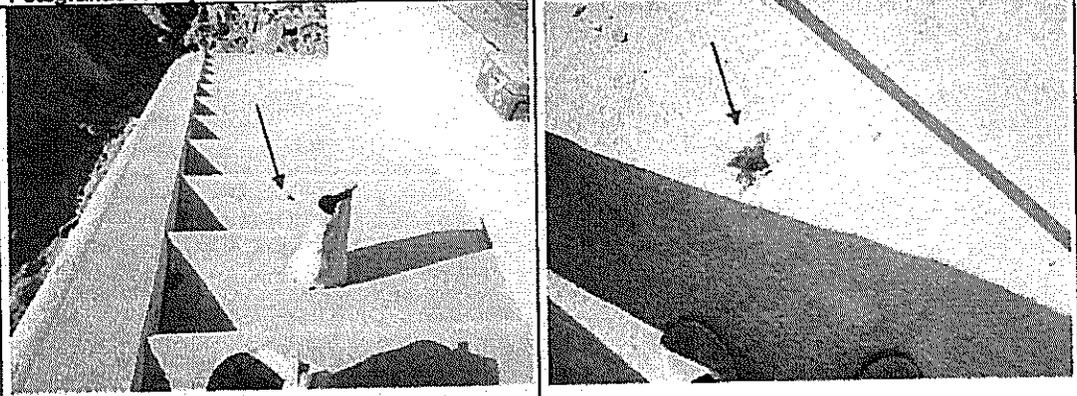
Fotografías N° 3 y 4: Deficiencias superficiales en terminación de escala peatonal N°4.

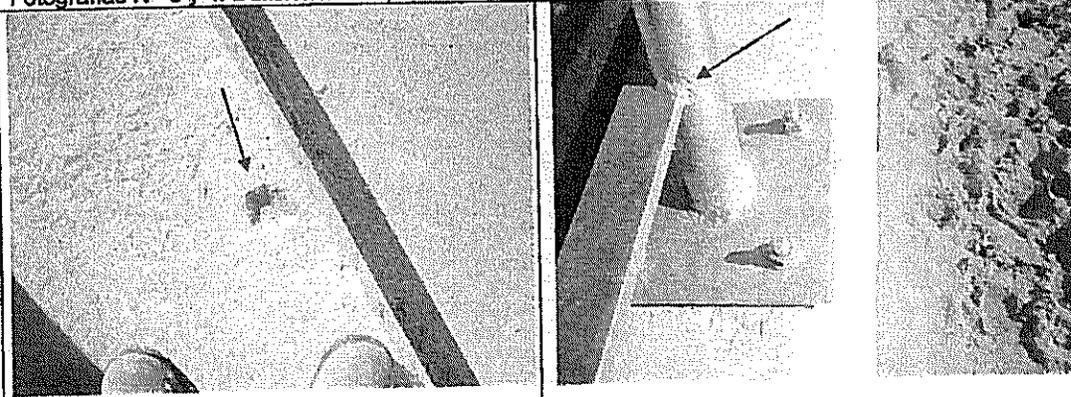
Fotografía N°5: Deficiencias superficiales en terminación de escala peatonal N°4.

Fotografía N°6: Exceso de soldadura en baranda metálica.

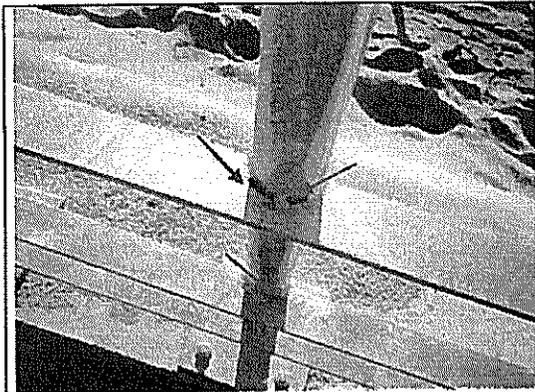
Fotografía N°7: Discontinuidad de cordón de soldadura en baranda metálica.

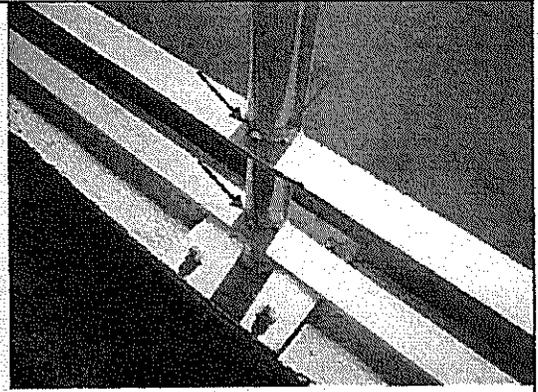
Fotografía N°8: Discontinuidad de cordón de soldadura en baranda metálica.

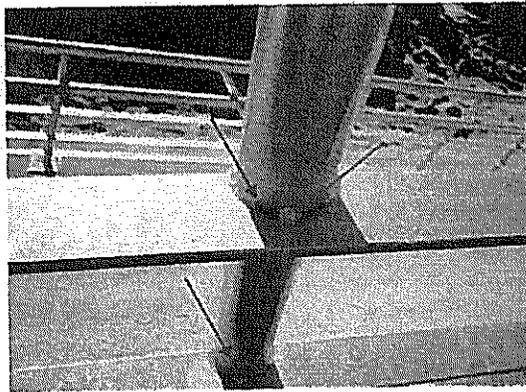
Fotografía N°9: Discontinuidad de cordón de soldadura en baranda metálica.

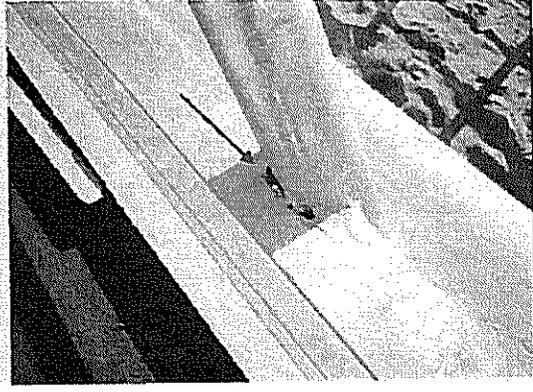
Fotografía N°10: Discontinuidad de cordón de soldadura en baranda metálica.

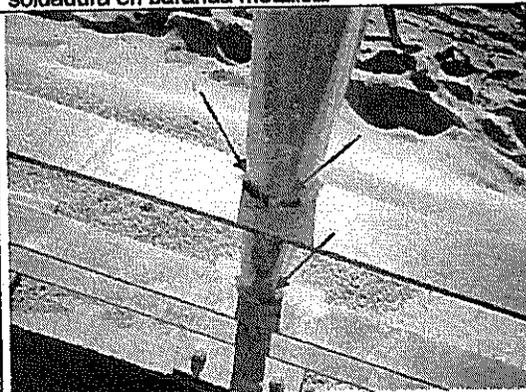
Fotografía N°11: Discontinuidad de cordón de soldadura en baranda metálica.

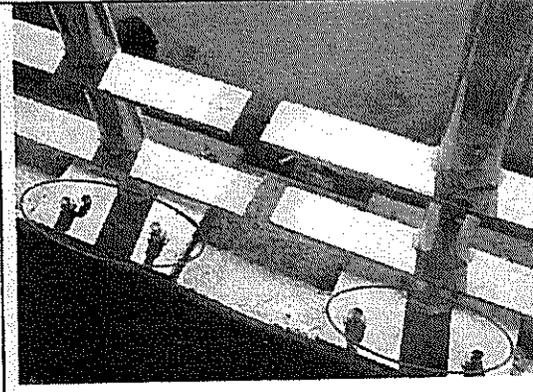
Fotografía N°12: Corrosión en pernos de sujeción de barandas metálicas.

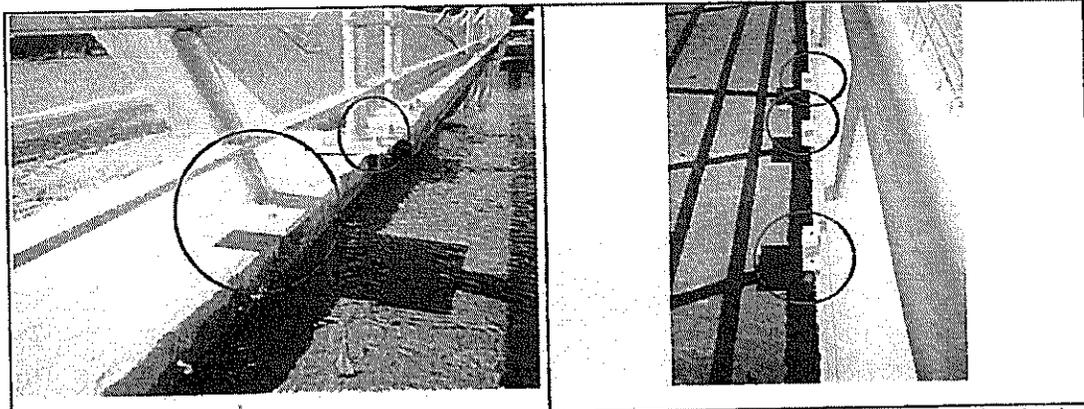
Fotografías N° 13 y 14: Falta de sujeción a muro de coronamiento de pletina galvanizada de baranda metálica.

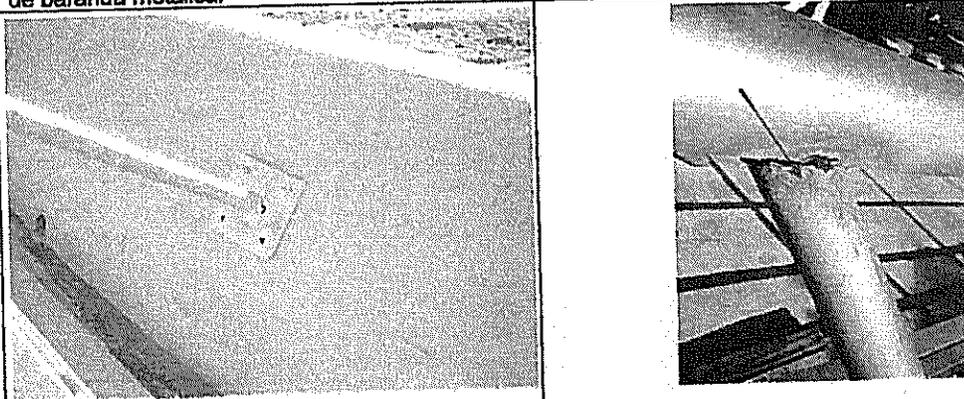
Fotografía N°15: Falta de pernos de sujeción de pletina galvanizada en muro rompeolas.

Fotografía N°16: Soldadura posterior a galvanizado.

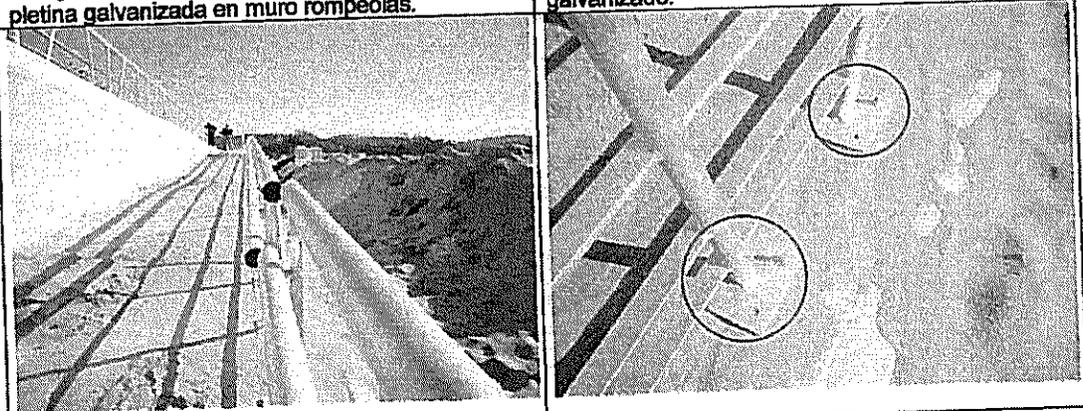
Fotografía N°17: Tubos de pasamanos desalineados en rampa peatonal N°4.

Fotografía N°18: Ausencia de pernos de sujeción en pletina galvanizada de rampa peatonal N°4.

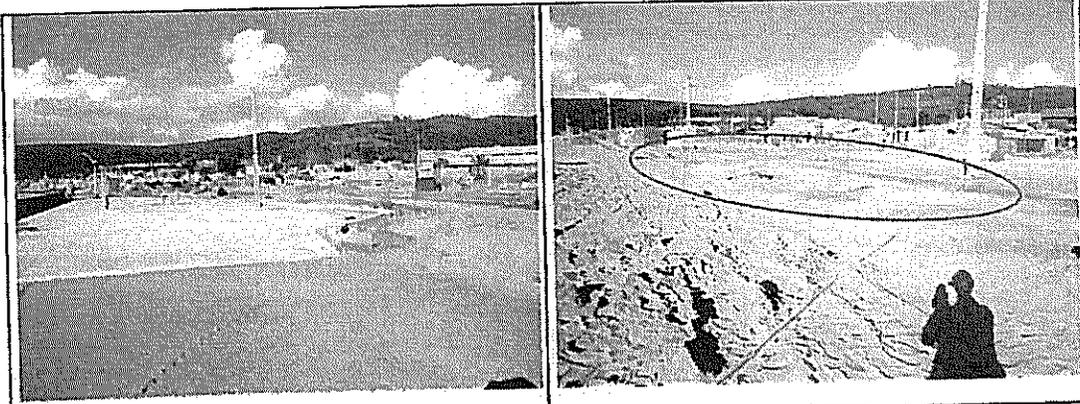
Fotografías N°19 y 20: Falta de continuidad en cierre perimetral de obra.

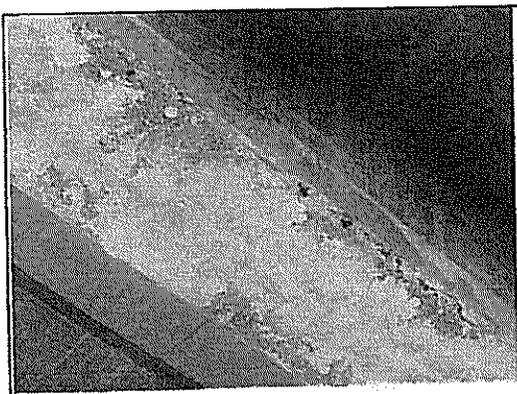
En terreno se observó la presencia de nidos de piedra en la cara inferior de la viga postensada central instalada entre el estribo E-1 y la cepa C-1, falencia que vulnera lo señalado en el numeral 5.501.308 del Manual de Carreteras, que indica que toda discontinuidad de la masa de hormigón, como nidos de piedra, entre otros, deberá ser restaurada, reforzada o repuesta (anexo N°6, fotografía N°4).

En su contestación el servicio planteó que lo observado corresponde a la pérdida de lechada de recubrimiento inferior, producto del retiro de los moldajes y no a una situación de nidos que afecten la continuidad del hormigón e integridad de la viga. Sin embargo, añadió que solicitaría a la empresa que ejecute las reparaciones de los sectores que presentan tal deficiencia.

Fotografía N°4: Nidos de piedra en viga central entre estribo E-1 y cepa.

No obstante lo informado la observación se mantiene, hasta que se verifique la medida comprometida en una próxima auditoría.

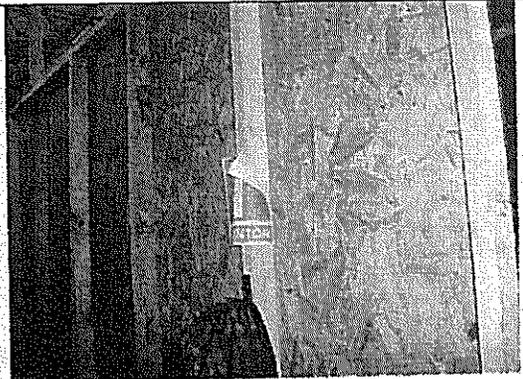
En la visita a terreno practicada el 16 de agosto de 2012, se advirtió la falta de un extintor en el pasillo exterior sector duchas, y otro al interior del laboratorio de autocontrol, incumpliendo lo señalado en la lámina N°1 "Planta de Instalación de Faenas", presentada por el contratista en el Plan de Prevención de Riesgos aprobado el 18 de octubre de 2011 (anexo N°6, fotografías N°5 y 6).

El servicio fiscalizado reconoció lo observado y atribuyó su ausencia a reiterados hurtos. Agregó que esta situación fue subsanada, adjuntando fotografías de informes mensuales.

Fotografías N°5: Ausencia de extintor en laboratorio de autocontrol.

Los antecedentes aportados por el servicio resultan insuficientes para acreditar la regularización de la falencia advertida. Al efecto, se mantiene la observación.

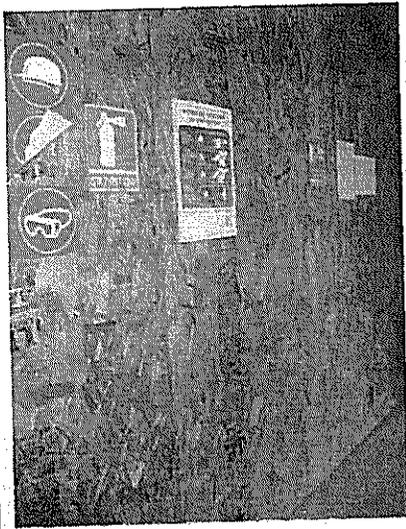
Fotografía N°6: Ausencia de extintor exterior ducha.
