Resumen Ejecutivo Informe Final N° 1.119, de 2016

INFORME FINAL N° 1.119, DE 2016,
SOBRE AUDITORÍA DE
INFRAESTRUCTURA AL CONTRATO
"VARADERO ARTESANAL DE PUERTO
NATALES, REGIÓN DE MAGALLANES Y
ANTÁRTICA CHILENA", EJECUTADO
POR LA DIRECCIÓN DE OBRAS
PORTUARIAS, REGIÓN DE
MAGALLANES Y DE LA ANTÁRTICA
CHILENA.

PUNTA ARENAS, 22 DIC. 2016

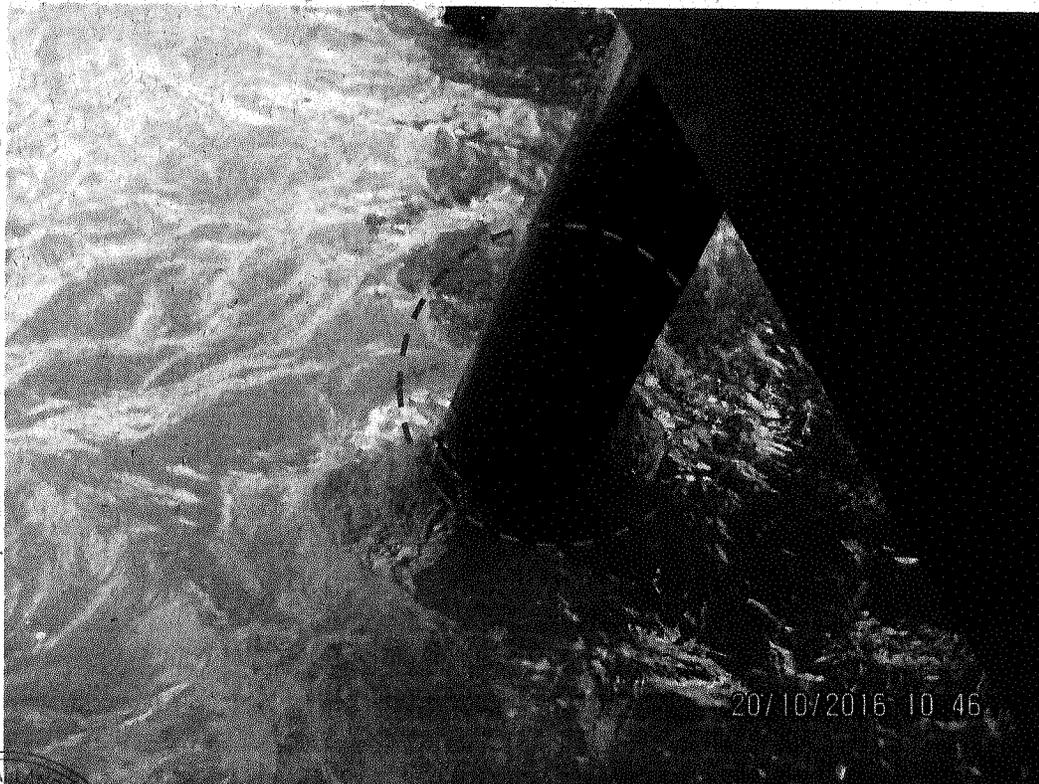
ANEXO N° 2.

Irregularidad superficial del recubrimiento del pilote de acero.

1) Mancha rojiza en pilote metálico.

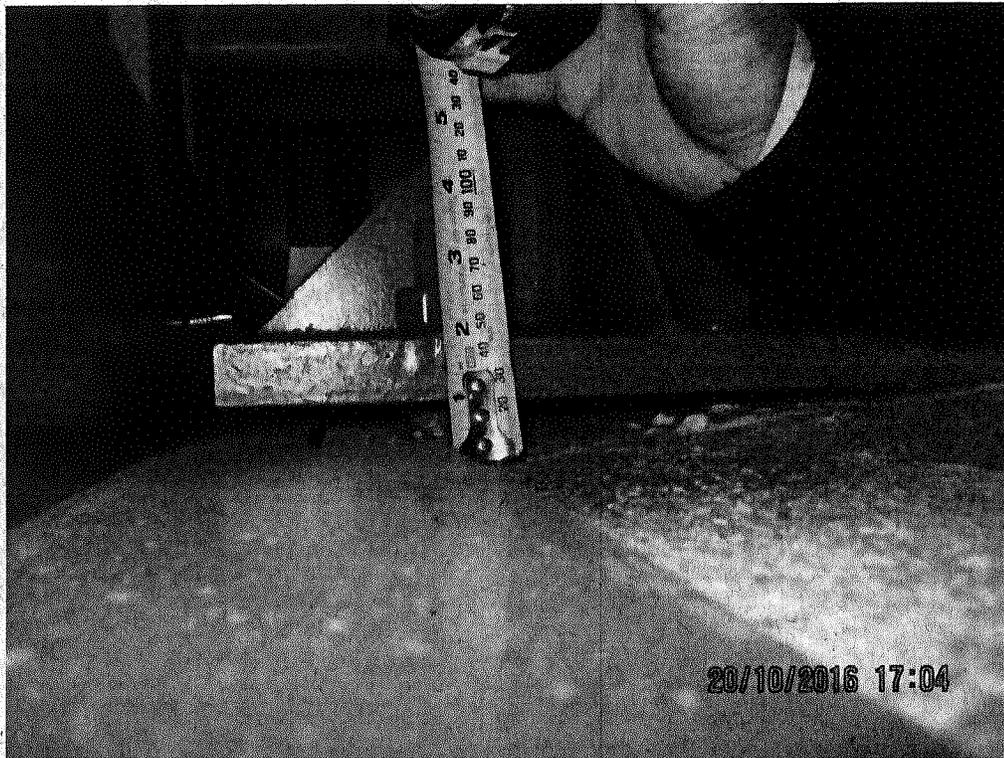
ANEXO N° 3.

Ausencia de mortero tipo Grouting bajo placa base.

1) Pletina base ubicada en el vértice de los ejes H y 7, sin grouting.

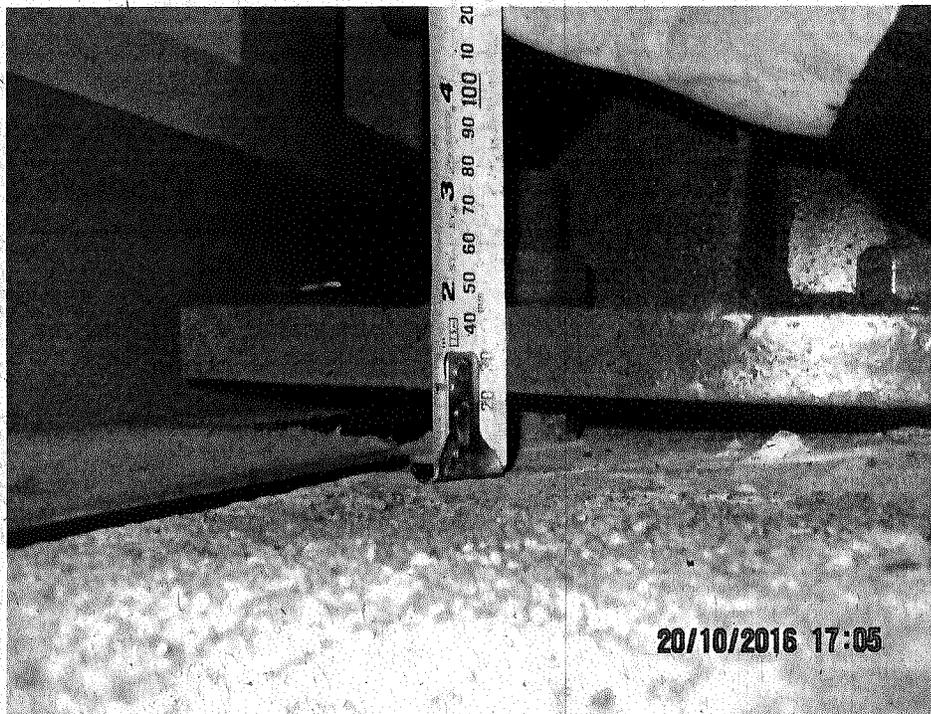
Pletina base ubicada en el vértice de los ejes H y 7, sin grouting.

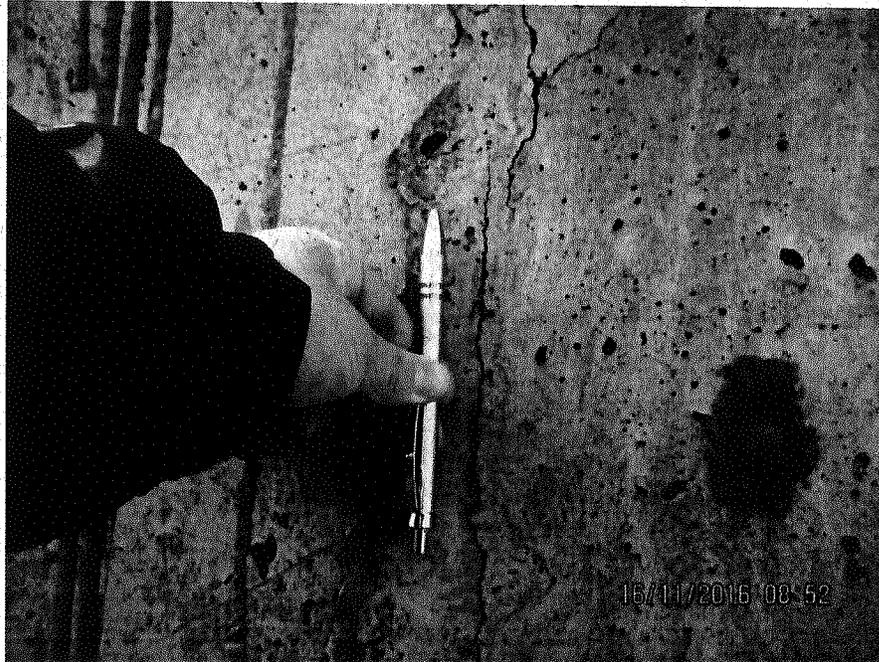
Se observan grietas y fisuras verticales en la viga de fundación de hormigón armado ubicada entre los ejes B y C, del galpón de varado.

Dichas deficiencias vulneran las letras a) y b) del punto N° 10, Colocación Hormigón Requisitos Generales, de la Norma Chilena Oficial N° 170, de 1985 (NCh 170. Of.85), en relación con la homogeneidad y

monolitismo estructural y el numeral 3.11, Reparaciones de Hormigón Defectuoso, de las especificaciones técnicas generales, relativas a la reparación que el contratista debe ejecutar para subsanar "los hormigones defectuosos". Anexo 4, fotos N^{os} 1 y 2.

1) Grietas y fisuras verticales en la viga de fundación de hormigón armado

Es menester que el servicio remita a este Órgano de Control, en un plazo de 60 días hábiles, contados desde la recepción del presente informe, los antecedentes que permitan acreditar las acciones de mejora para dar cumplimiento a lo objetado lo que será corroborado en la etapa de seguimiento de este informe final de auditoría.

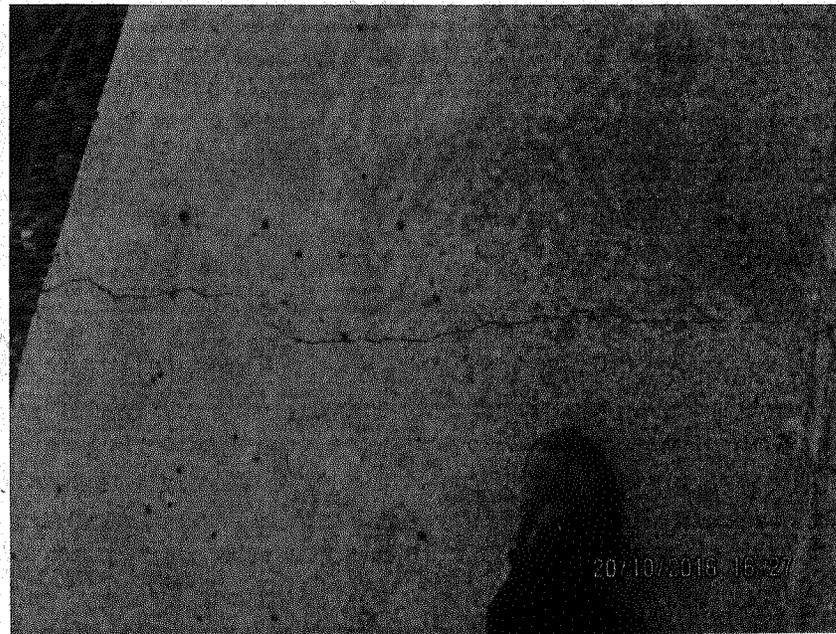
Asimismo, se constató que dichas fallas también se produjeron en las aceras construidas en el borde superior de los geocolchones.

2) Grieta en aceras construidas en el borde superior de los geocolchones.
