Informe Final

Fecha : 23/04/2010
Nº Informe : 04/2010

INFORME FINAL N°4 DE 2010, SOBRE
INSPECCIÓN TÉCNICA EFECTUADA A LA
OBRA "MEJORAMIENTO TERMINALES
PORTUARIOS DE CONECTIVIDAD BAHÍA
CHILOTA Y BAHÍA CATALINA", EN
DESARROLLO POR LA DIRECCIÓN DE
OBRAS PORTUARIAS REGIÓN DE
MAGALLANES Y ANTÁRTICA CHILENA.

Nombre de la Obra: "Mejoramiento Terminales Portuarios de Conectividad, Bahía Chilota y Bahía Catalina"

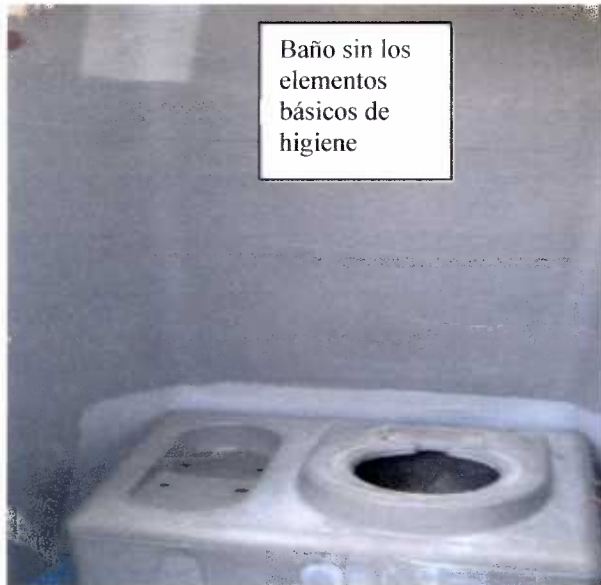
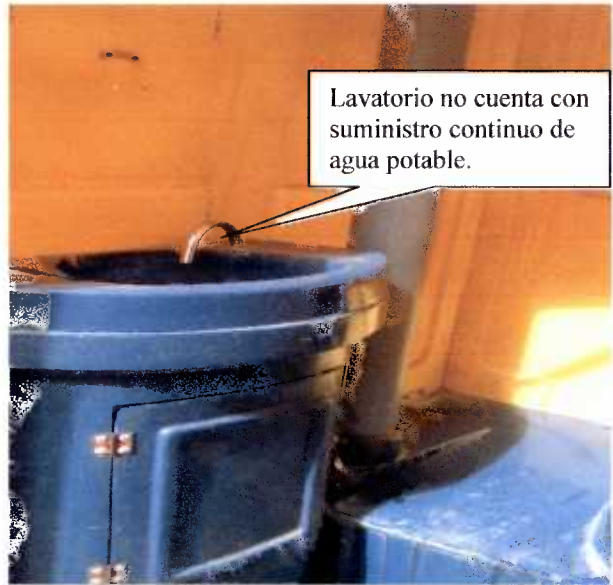
De lo anterior, se observó que no existe provisión de agua potable. En efecto, las casetas de baño no cuentan con este elemento en su interior, cuya exigencia se establece en el artículo 12 y 21, del Decreto Supremo N°594/1999, que dice relación a que “todo lugar de trabajo estará provisto de servicios higiénicos de uso individual o colectivo que dispondrá como mínimo de un excusado y lavatorio”. Ver Anexo con fotografías N° 1 y 2.

Al respecto, el Servicio señala que se solicitó vía Libro de Obra, con fecha 15 de marzo de 2010, a la empresa contratista resolver la situación del agua en el sector de los servicios higiénicos y que ésta a la fecha ya se encuentra subsanada.

Acerca de este punto, queda pendiente la observación hasta que el Inspector Fiscal certifique el cumplimiento de las normas de saneamiento básico por parte del contratista, situación que será verificada en el seguimiento al presente Informe.

6. Según consta en los Libros de Obras los baños para uso de los trabajadores de las faenas han sido provistos de agua, dando cumplimiento el contratista con la norma sanitaria sujeta a esta materia.

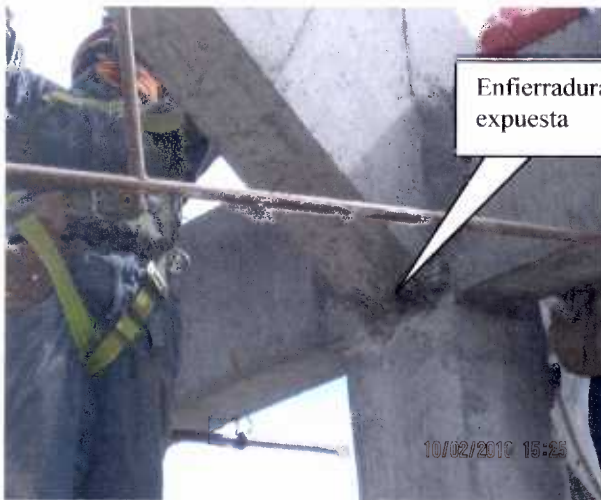
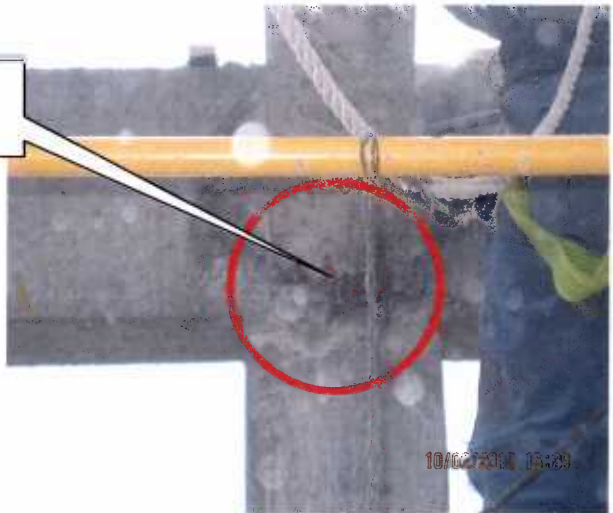
- a) Se constató en terreno la ejecución de un procedimiento que no fue hallado en los registros del Plan de calidad y cuya operación consiste en el desbaste de parte de la sección superior de pilar “P1” de hormigón armado, casi a la cota de encuentro con viga curva, dejando parte de la armadura de fierro a la vista. En este contexto es opinión de este Organismo de Control que dicha práctica no es recomendable ejecutarla, toda vez que el rompimiento por impacto podría debilitar alguna sección del pilar sobre todo en aquella cota donde se producirían las mayores sollicitaciones producto de la cercanía con el encuentro o unión con la viga curva. Ver Anexo con fotografías N°3 y 4.

El Servicio señala que, efectivamente, estos defectos constructivos se han observado por la Inspección Fiscal en reiteradas oportunidades, siendo registradas por la AIF en los libros de comunicaciones correspondientes, y se ha instruido a la empresa a reparar dichos defectos con previa

presentación del procedimiento a aplicar y aviso de ejecución de la reparación de esta IFO.

Sobre el particular, esta Contraloría Regional mantiene la observación hasta que el inspector fiscal documente y certifique la ejecución del procedimiento de reparación adoptado., el que será verificado en el seguimiento al presente Informe.

7. Con respecto a la operación de desbaste aplicado en la sección superior de un pilar, dejando armadura a la vista, y la falta de registros en el Plan de Calidad de este procedimiento, esta Contraloría Regional mantiene la observación hasta que el Servicio certifique la debida reparación.

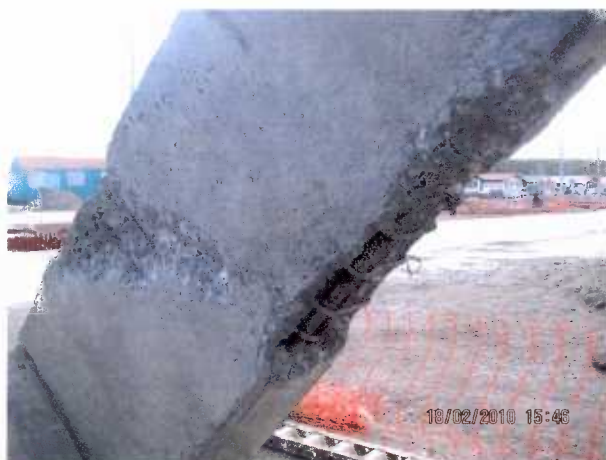
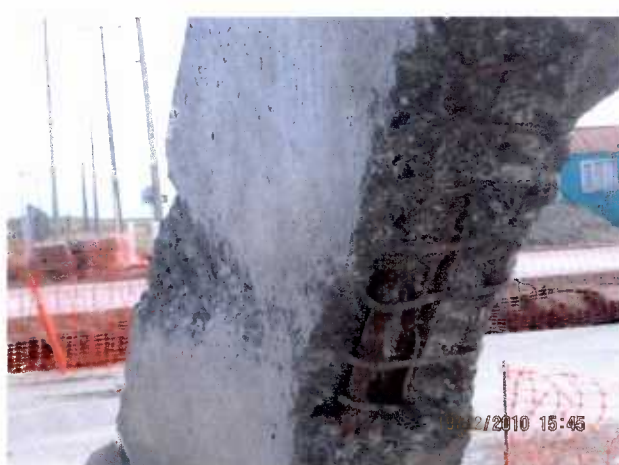
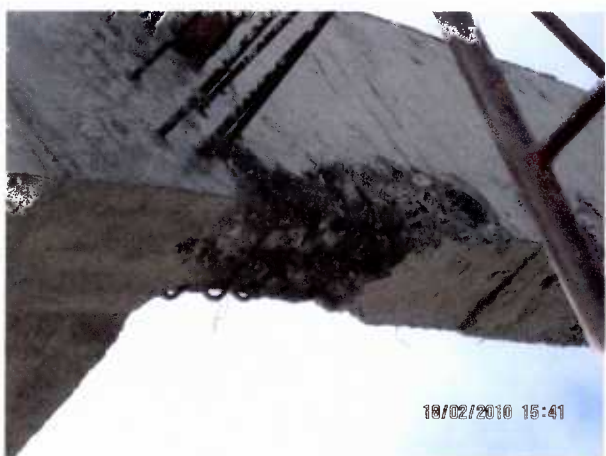
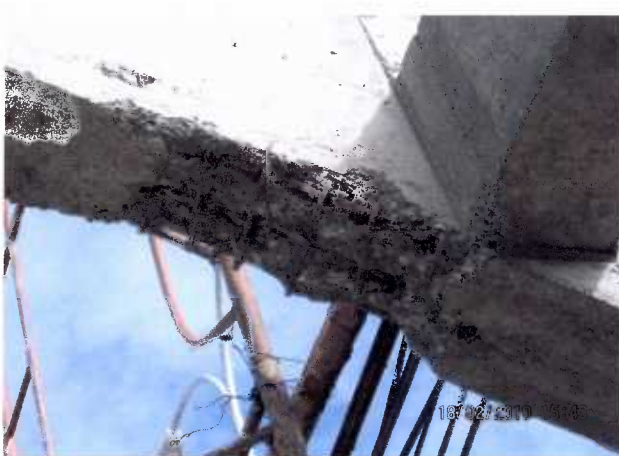
- b) Se observó en terreno que en una de las vigas curvas construidas en Bahía Chilota, emplazada en el eje 2, entre el tramo que va desde el eje B al eje D, faltó el recubrimiento de hormigón, dejando dicho defecto expuesta la enfierradura longitudinal y los estribos, lo mismo acontece con la viga curva incorporada al nuevo eje entre el segmento que va desde eje A hasta el eje B. Ver Anexo con fotografías N° 5, 6, 7 y 8.

Por su parte, el Servicio manifiesta que estos defectos de construcción han sido registrados en el Libro de Comunicaciones de la AIF e informados en su oportunidad, y que se ha instruido a la empresa contratista que antes de realizar las reparaciones se deberá avisar a la Inspección fiscal con la anticipación necesaria para asistir a la ejecución de las reparaciones. El servicio además presenta un procedimiento de reparación para elementos de hormigón armado.

Al respecto, se mantiene lo observado hasta que el Inspector Fiscal certifique las debidas reparaciones, situación que será verificada en el seguimiento al presente Informe de auditoría.

8. En cuanto a la falta de recubrimiento de hormigón en algunas vigas, y la consiguiente exposición de armadura observada, el servicio adjunta procedimiento aprobado de reparación por lo que se da por superada la observación.

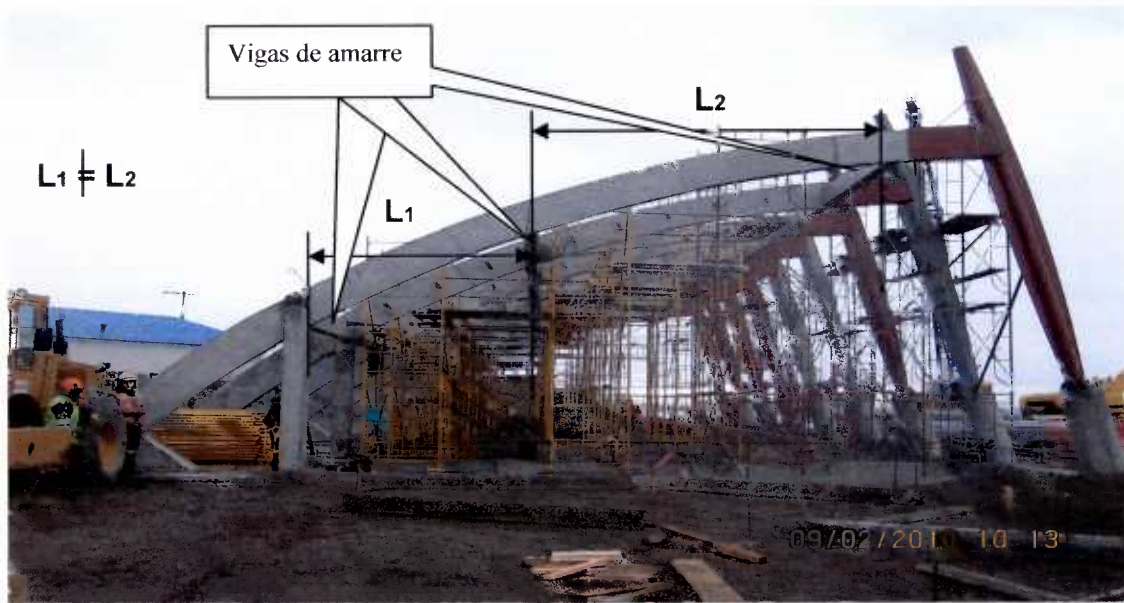
Foto N°9

- a) Los emplazamientos de los ejes de las vigas de amarre de hormigón armado correspondiente a la techumbre, señaladas en los planos de estructura, no son coincidentes con los ejes de diseño señalados en los planos de arquitectura originales y con lo ejecutado en terreno, según se pudo constatar del cotejo echo entre el plano de estructuras CA-ES N° 01 y 02 y Plano de arquitectura CA-AR N° 10. Ver Anexo con fotografías N°9,10 y 11.

Distancia de eje a eje entre vigas de amarre no es $L1 = L2$, como lo señala el plano de estructura ES-02.

De lo anterior, el Servicio reconoce que, en efecto, existen diferencias entre los planos de arquitectura y de estructura, que no son coincidentes los elementos estructurales con las piezas o los elementos que deberían ser apoyados. Agrega, que esta situación se dio a conocer oportunamente a través de reuniones de trabajo y correo electrónico al contratista Salfa, según folio N°5 Libro N°4 de fecha 6 de enero de 2010, con el objeto de regularizarlas, pero que, a la fecha, no se ha regularizado documentalmente.

Sobre el particular, se levanta lo observado, en razón a que las modificaciones que afectaron al diseño original sirvieron para corregir en la fase constructiva los defectos del proyecto, el cual como se observó presentaba entre sus planos diversas inconsistencias que no son de responsabilidad del contratista.. Asimismo, resta que al termino de la obra se presenten los cálculos estructurales de los planos As-built, debidamente aprobados por la Inspección Fiscal.

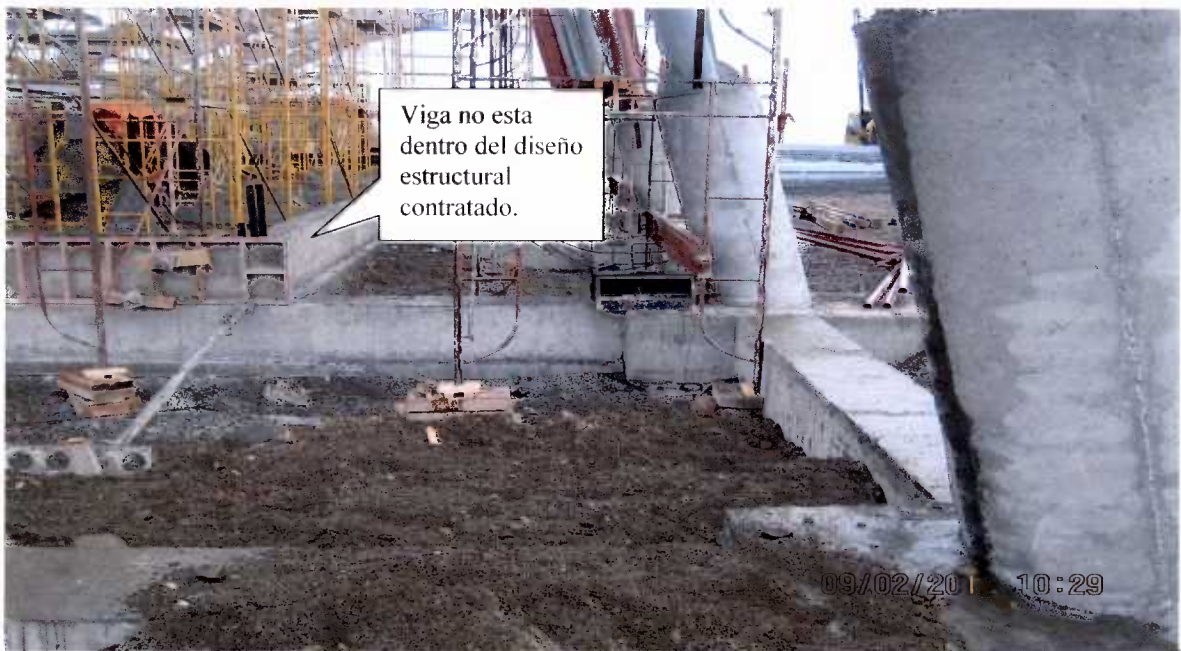
Foto N°12

- b) Los sobrecimientos armados ejecutados a lo largo de los ejes B y D, se constató que este elemento no aparece dentro del diseño estructural contenido en el plano de fundación ES N°01, pero si en el detalle de elevación del diseño del plano de arquitectura AR N°10. Ver Anexo con fotografía N°12.

Al respecto, el Servicio señala que existen diferencias entre los proyectos mencionados y que, para este caso, se priorizo la proyección de los tabiques de los planos de arquitectura, desplazando los sobrecimientos a la posición que deberían tener. Agrega que esta situación se regularizará a la entrega de los planos definitivos.

Analizados los antecedentes entregados procede levantar la observación en razón a lo fundamentos técnicos dados por la Dirección.

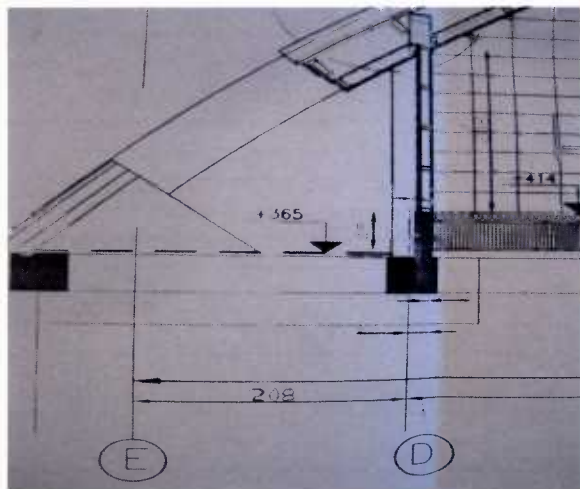
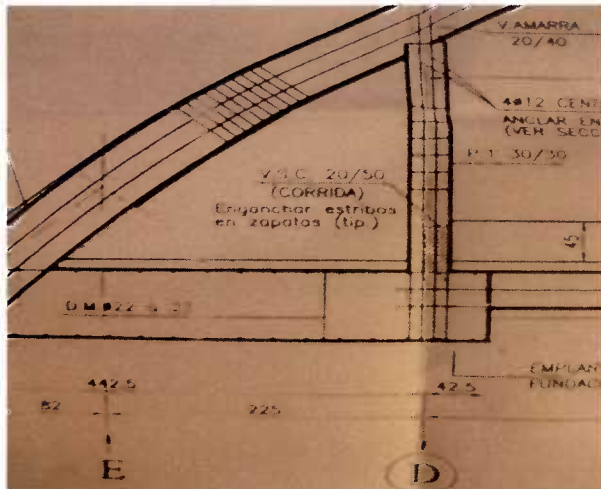
- c) Se determinó que las cotas de los ejes E-D del plano de arquitectura CA-AR N°10, no son coincidentes con las longitudes y emplazamientos dados al eje D en el diseño estructural contenido en el plano ES N°01. Ver Anexo con fotografías N°13 y 14.

Sobre el particular el Servicio indica que solo se trata de un error de inconsistencia entre planos de arquitectura con los de estructura, los que fueron informados al contratista en su oportunidad.

En cuanto a esta materia se levanta lo observado, por cuanto los errores ya informados son de proyecto y no de la etapa de construcción. Asimismo, es necesario señalar que dichas incongruencias presentadas entre planos deben quedar registradas en Libro de Obras y/o comunicaciones, quedando finalmente el diseño final plasmado en los planos As-built.

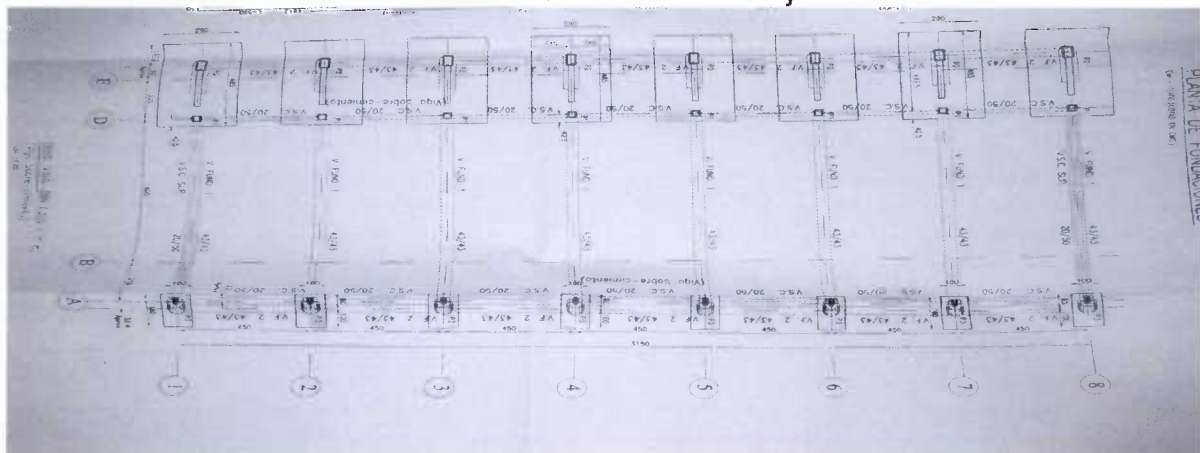
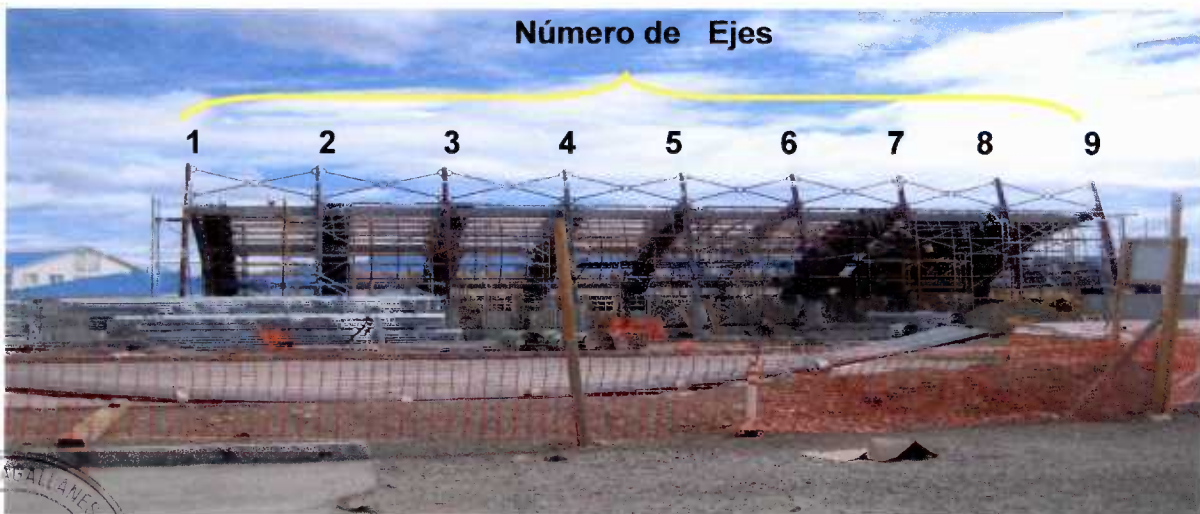
- d) En relación a los Edificios Terminales, se constató en terreno la construcción de 9 vigas curvas y pilares de hormigón armado sin contar a la fecha con el diseño aprobado por la autoridad. En este contexto el diseño contratado contempla solamente el trazado de ocho ejes, según consta en el plano de arquitectura AR-02, y de estructuras ES-N°01. Ver Anexo con fotografías N°15 y 16.

Diseño contratado con 8 ejes

En respuesta el servicio señala que se emitió la Orden de Ejecución Inmediata (O.E.I.) N°01 de modificación de contrato 02 con fecha 27 de enero de 2010, la cual está aprobada por la División de Proyectos de la DOP, además, se aprobó vía correo electrónico las modificaciones a los edificios terminales.

Esta observación se levanta por cuanto el aumento de obras observado, según dan cuenta los antecedentes adjuntos a la respuesta dada por el Servicio, se ajustó a los procedimientos y autorizaciones, establecidas en el artículo 103 y 105 del Reglamento para Contratos de Obras Públicas.

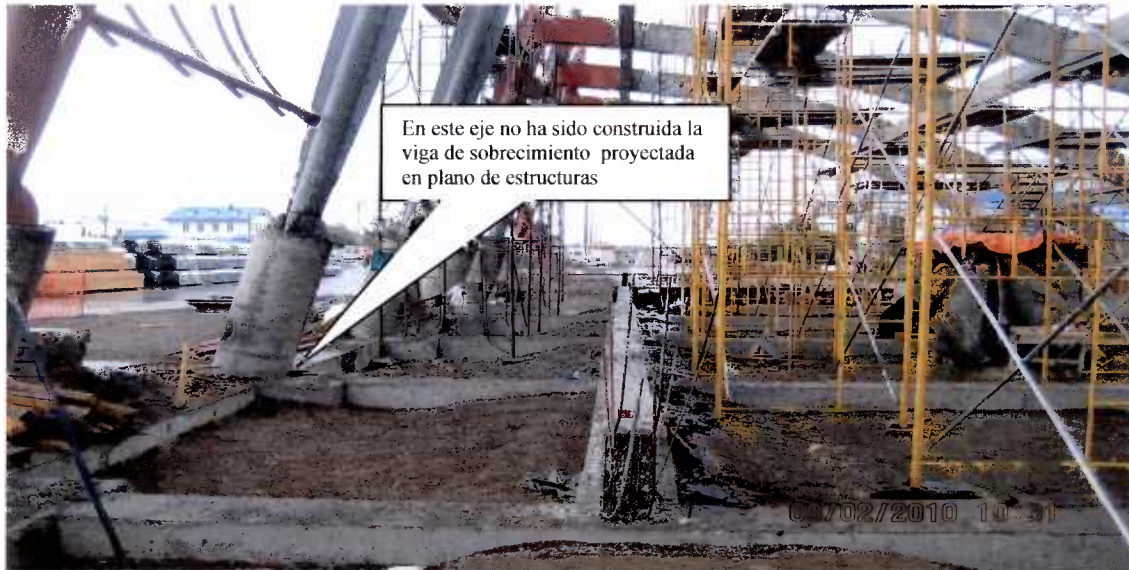
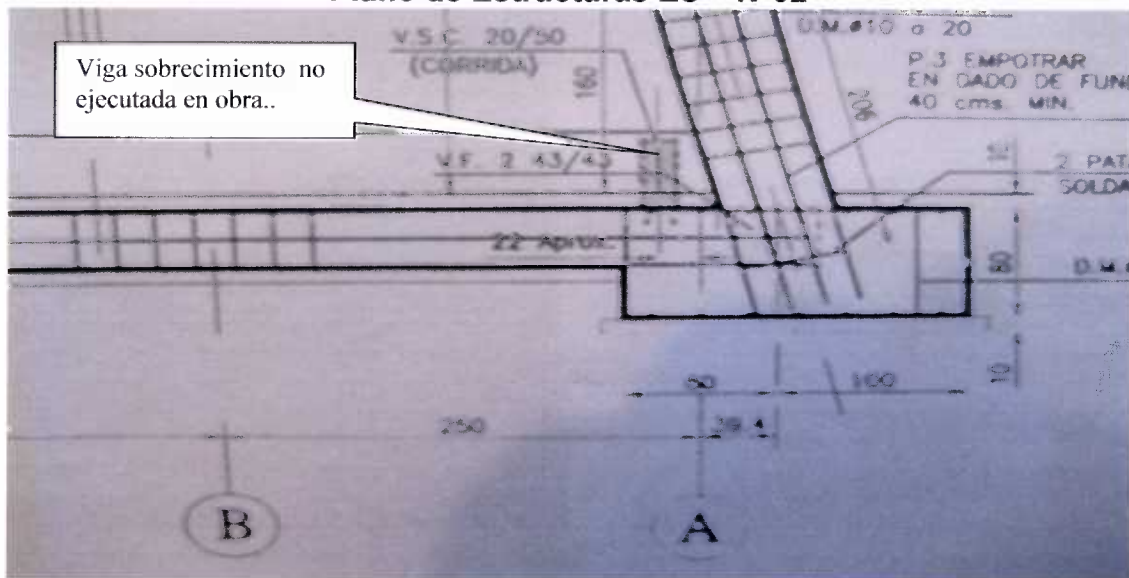
- e) No está ejecutada la viga de sobrecimiento armado adyacente al eje A y paralela a este, conforme a lo especificado en el plano de fundaciones ES-01 y 02. Ver Anexo con fotografía N°17 y 18.

En relación a esta observación el servicio manifiesta que solo se trata de un error de inconsistencia entre planos de estructura con los de arquitectura, y que se definió instalar la viga de fundación bajo los tabiques perimetrales y se evitó confeccionar vigas de sobrecimientos armados que entorpecieran el tránsito en las rampas para minusválidos.

Al respecto se levanta lo observado por cuanto el error fue del proyecto y no de la etapa de ejecución de la obra. Asimismo, es dable de señalar que dichas mejoras del diseño deben quedar debidamente registradas en los Libros de obras y los planos As-built..
