REMITE INFORME FINAL N° 6, DE 2012,
SOBRE INSPECCIÓN TÉCNICA DE
OBRAS EN LA DIRECCIÓN DE OBRAS
PORTUARIAS, REGIÓN DE LOS RÍOS.

INFORME FINAL N° 6, DE 2012, SOBRE
INSPECCIÓN TÉCNICA DE OBRAS EN
LA DIRECCIÓN DE OBRAS POR-
TUARIAS, REGIÓN DE LOS RÍOS.

Nombre del Proyecto	: Reposición de Rampas Puerto Fuy y Puerto Pirehueico, Panguipulli.
ID	: 1271-13 -LP10.
Ubicación Geográfica	: Panguipulli
Tipo de licitación	: Propuesta pública
Monto adjudicado	: \$ 2.787.776.641, IVA incluido.
Mandante	: Dirección de Obras Portuarias del Ministerio de Obras Públicas, Región de Los Ríos.
Contratista	: Equipos y Construcciones S.A.-Edeco S.A
Tipo de contrato	: Suma Alzada, reajuste por IPC
Fecha de inicio	: 29 de abril de 2011.
Plazo original del contrato	: 365 días corridos.
Plazo orden de ejecución inmediata	: 30 días corridos
Fecha término contractual	: 28 de abril de 2012
Documento de contratación	: Resolución N° 001, de 17 de marzo de 2011.

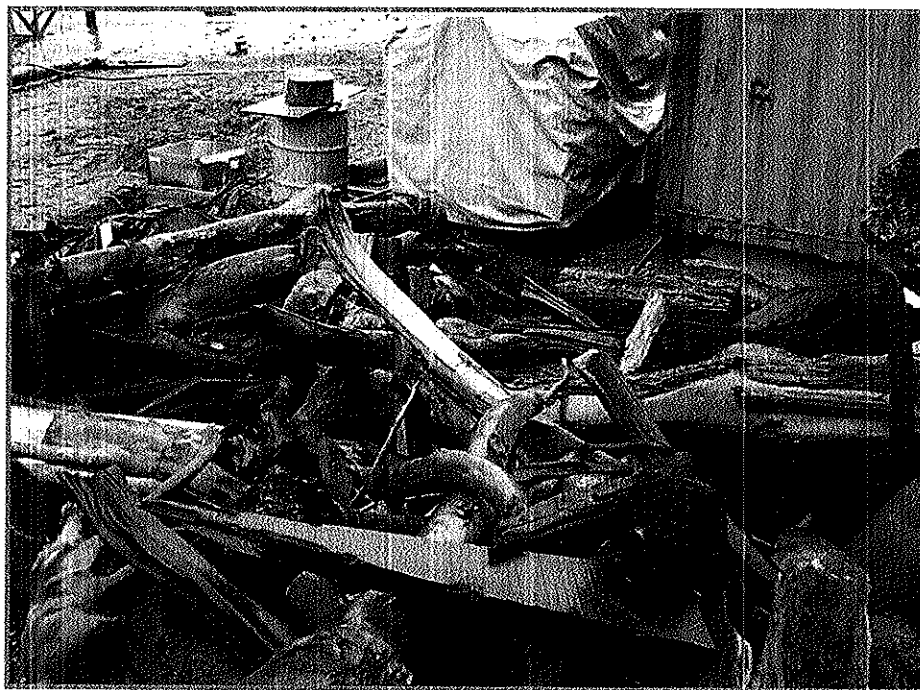
A mayor abundamiento, el ITO expresa mediante Informe Técnico de fecha 8 de noviembre de 2011, que el día 4 de noviembre del año 2011, se ejecutó en un 100% la faena de "Retiro de Material del Fondo Marino (sic)", en tanto que la partida "Construcción de Cámara de Válvula de Desagüe", presenta una ejecución equivalente al 95% de la partida. Ver anexo, fotos N°s 1 y 2.

En cuanto a la partida "Retiro de Obstáculos Fondo Lacustre", manifiesta que ésta fue ejecutada en un 100%, mientras que para la "Construcción de cámara de válvula de desagüe", las obras también se encontraban realizadas, sin embargo los moldajes continuaban instalados a la espera del término del proceso de fraguado, el cual comprende un período de 28 días.

Foto N° 2. Troncos retirados del lecho del lago

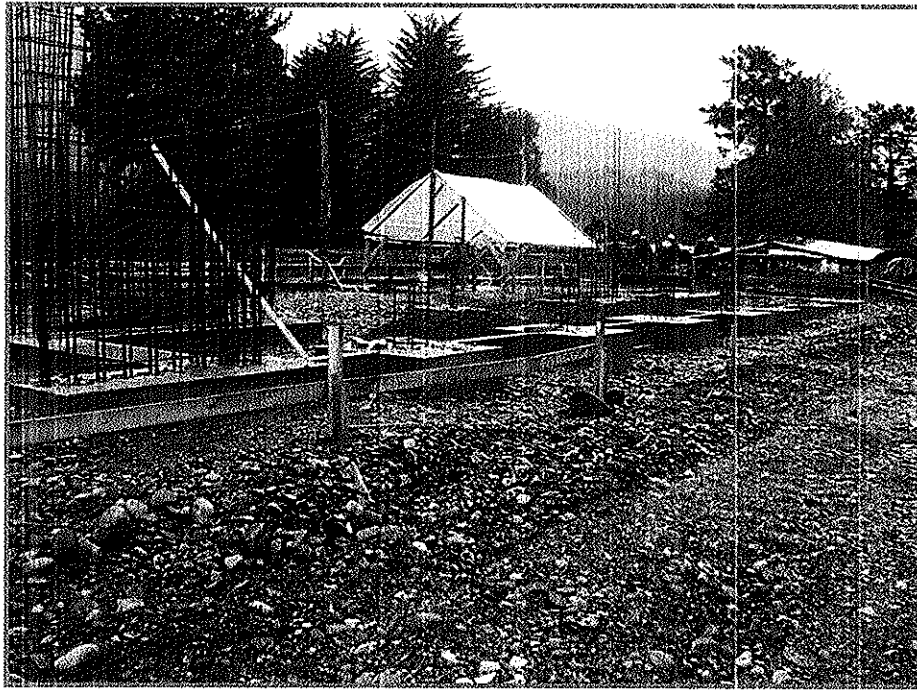
Foto N° 3

En visita efectuada a la obra el día 9 de noviembre del 2011, se detectó que las partidas programadas en la Carta Gantt, correspondientes a los guardapolvos en Puerto Fuy, vigas de hormigón armado, pisos, guardapolvos, muros, techumbre, aislación de muros, y techumbre en Puerto Pirehueico, aún no se encontraban ejecutadas al 100%. Ver anexo, fotos N°s 3 y 4.

Al respecto, la entidad reconoce que, las partidas observadas no se encontraban ejecutadas al 100% al momento de la visita, pero que la empresa contratista recuperó el atraso parcial de las partidas aludidas, hallándose ejecutadas completamente a la fecha.

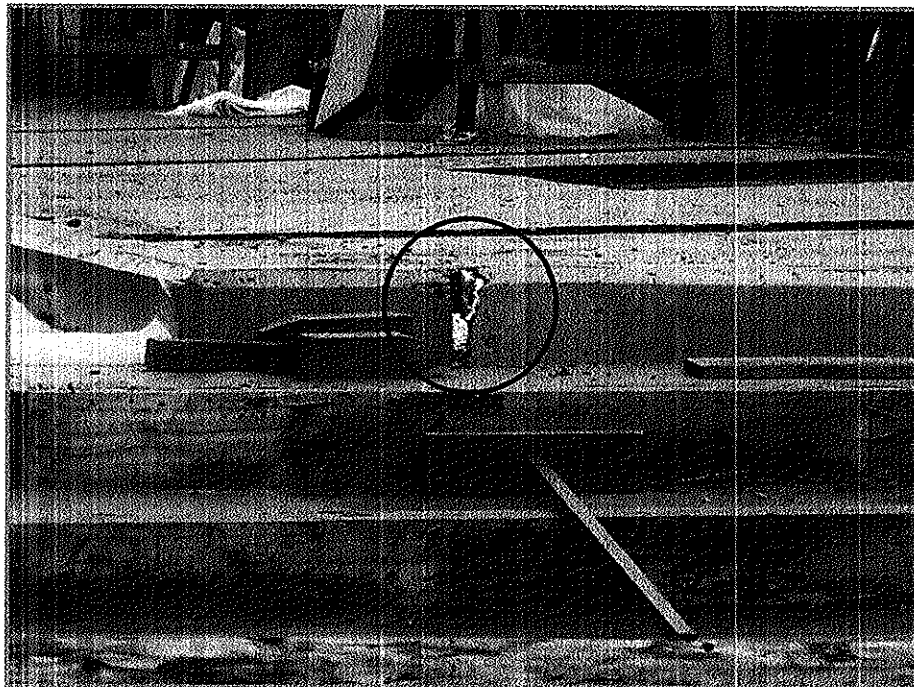
Foto N° 5

De la revisión efectuada en terreno, se identificaron soleras con agrietamiento y juntas sin hormigón. Ver anexo, fotos N°s 5 a la 8.

En su respuesta, el Servicio, para ambas observaciones, adjunta registro fotográfico de las mejoras efectuadas por el contratista. Asimismo, señala que dichas partidas no se encontraban aprobadas ni pagadas.

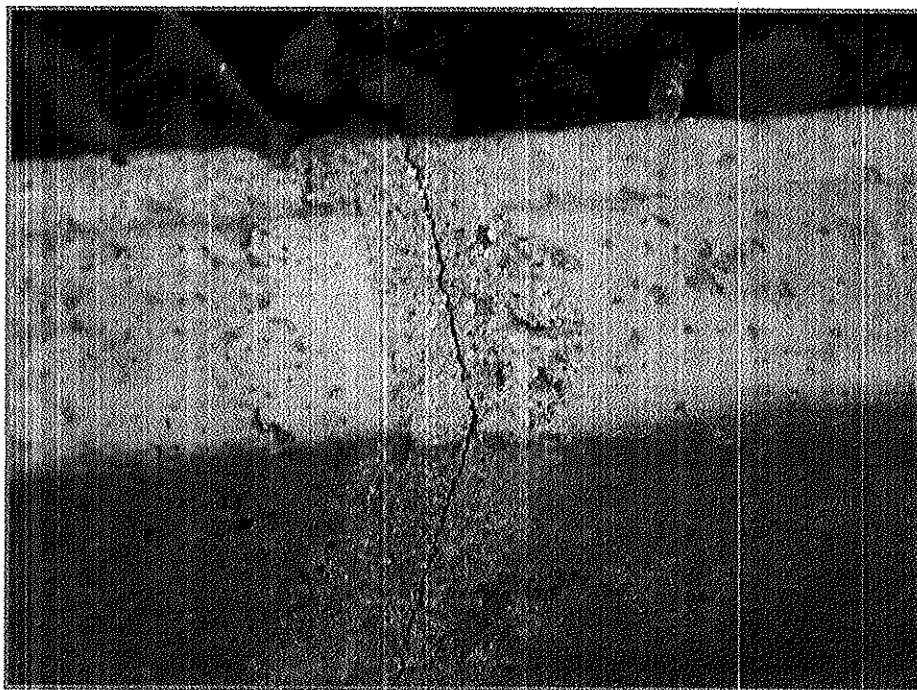
Foto N° 8. Grieta en unión de soleras

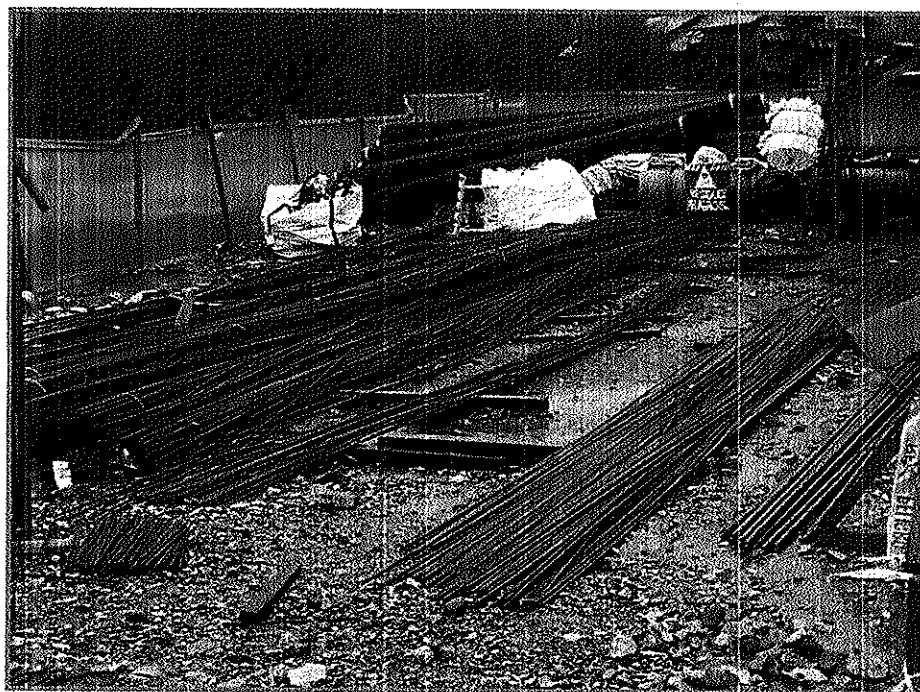
Durante la inspección realizada se acreditó el almacenamiento de barras de acero estructural sobre superficie irregular, a la intemperie y con rasgos de oxidación, lo que podría afectar la resistencia del producto final, a saber, hormigón armado, contraviniéndose así lo establecido en el numeral 3.1, ETG-DOP-011, "Acero de Refuerzo", en donde se dispone que las barras rectas de acero deberán almacenarse bajo techo, separadas por diámetros y longitudes, evitando así que éstas se deformen, ensucien u oxiden, junto con impedir su contacto con el suelo. Ver anexo, foto N° 10.

Foto N° 10. Barras de acero a la intemperie

En su escrito de respuesta, el Director Regional del Servicio, adjunta copia del folio N° 17 del libro de comunicaciones de la AITO, de fecha 15 de marzo de 2012, en donde el ITO instruye a la Asesoría de la Inspección Técnica de Obras, efectuar las verificaciones en terreno que permitan asegurar el cumplimiento de la normativa que regula el almacenamiento de los suministros para el hormigón.

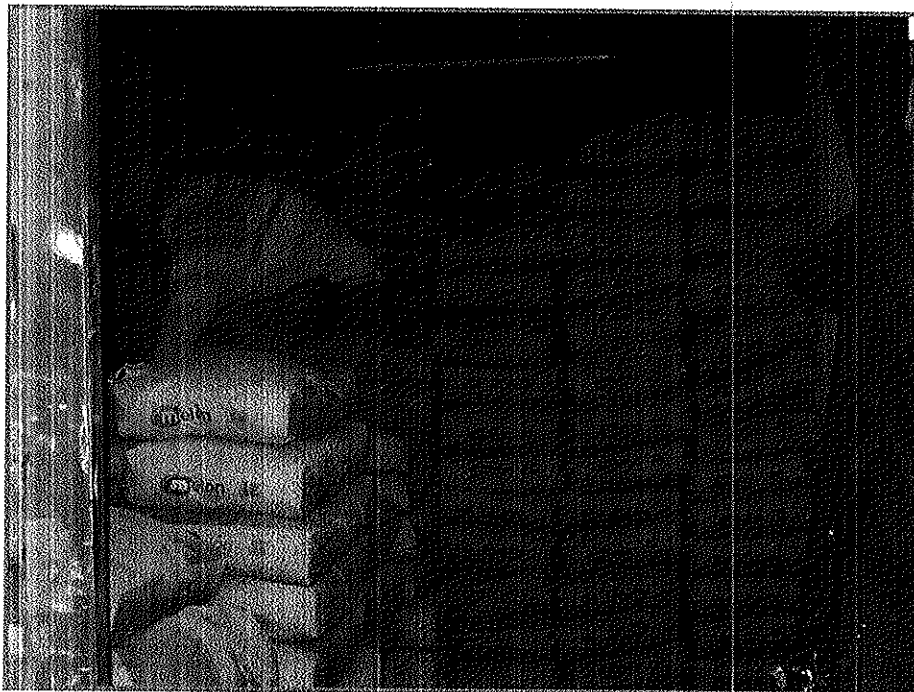
Por otra parte, en la instalación de faenas de Puerto Fuy y Puerto Pirehueico se detectaron sacos de cemento almacenados en contenedores de acero, lo que supone una infracción a lo dispuesto en el numeral 2.1, ETG-DOP-010, "Hormigones", que señala que las pilas de sacos de cemento no deben exceder de diez unidades, y que la separación entre ellas debe ser de, a lo menos, quince centímetros. Ver anexo, fotos N° 11 a la 13.

Foto N° 11. Bodega en Puerto Fuy

Agrega, respecto del almacenamiento de los sacos de cemento, que se aplicó un criterio técnico, el que dice relación con la alta rotación y baja permanencia en bodega de dicho material, expresando que el stock se agotaba en tres días.

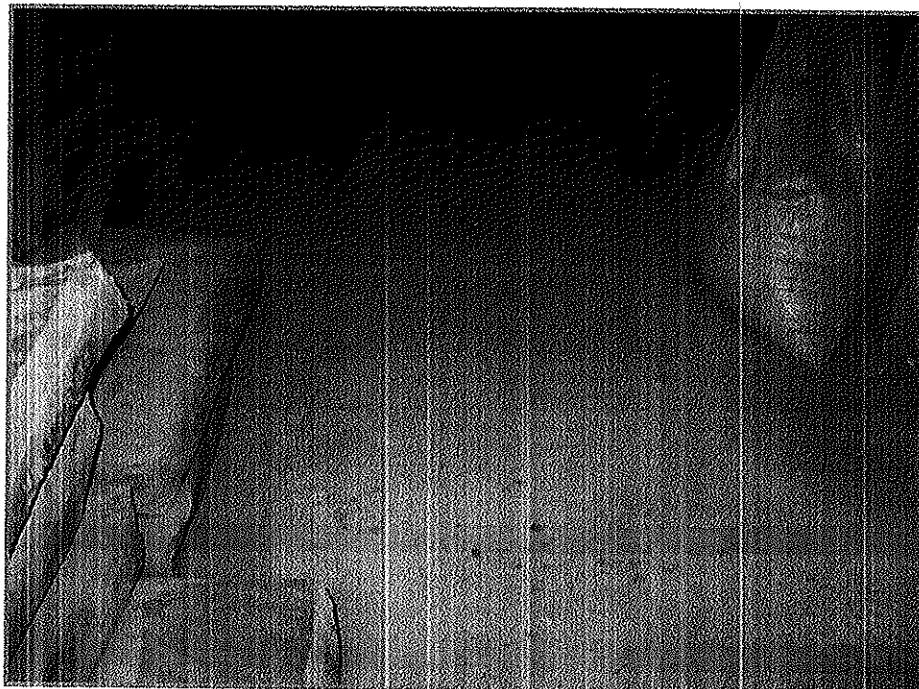
Foto N° 12. Bodega en Puerto Fuy

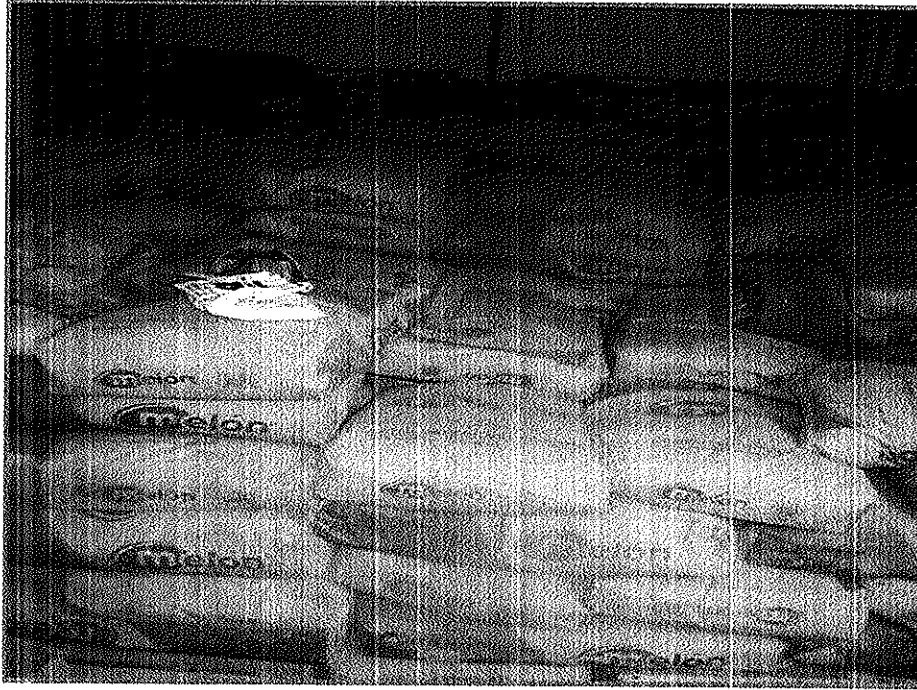
Foto N° 13. Sacos en Puerto Pirehueico

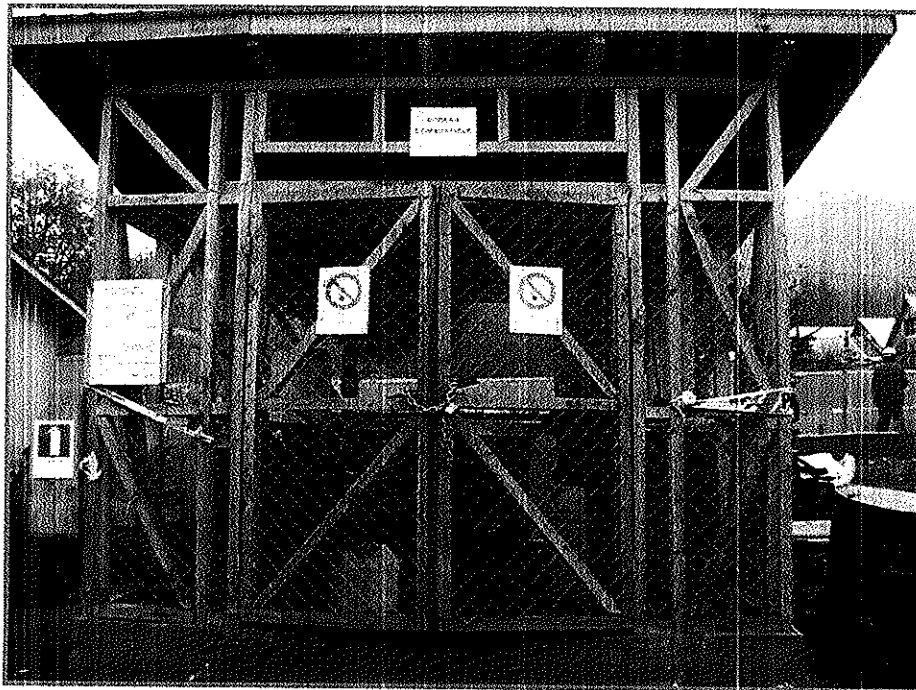
Asimismo, se advirtió que el almacenamiento de combustibles líquidos en Puerto Fuy y Puerto Pirehueico no considera un área de seguridad de dos metros alrededor de los envases, lo que vulnera lo estipulado en el artículo 163 del decreto N° 160, de 2008, del Ministerio de Economía, Fomento y Reconstrucción, Reglamento de Seguridad para las Instalaciones y Operaciones de Producción y Refinación, Transporte, Almacenamiento, Distribución y Abastecimiento de Combustibles Líquidos.

En concordancia con lo anterior, es preciso señalar que en carta de fecha 10 de noviembre de 2011, dirigida por el contratista al ITO, tampoco se menciona la aludida zona seguridad. Ver anexo, fotos N°s 14 y 15.

Foto N° 14. Bodega de combustibles

A lo anterior, la autoridad informa que, posterior a la visita de inspección de esta Entidad de Control, se efectuaron cambios en el almacenaje de combustibles y líquidos peligrosos, adecuándose a lo precisado en la normativa vigente, adjuntando, además, registro fotográfico que respalda las medidas emprendidas.

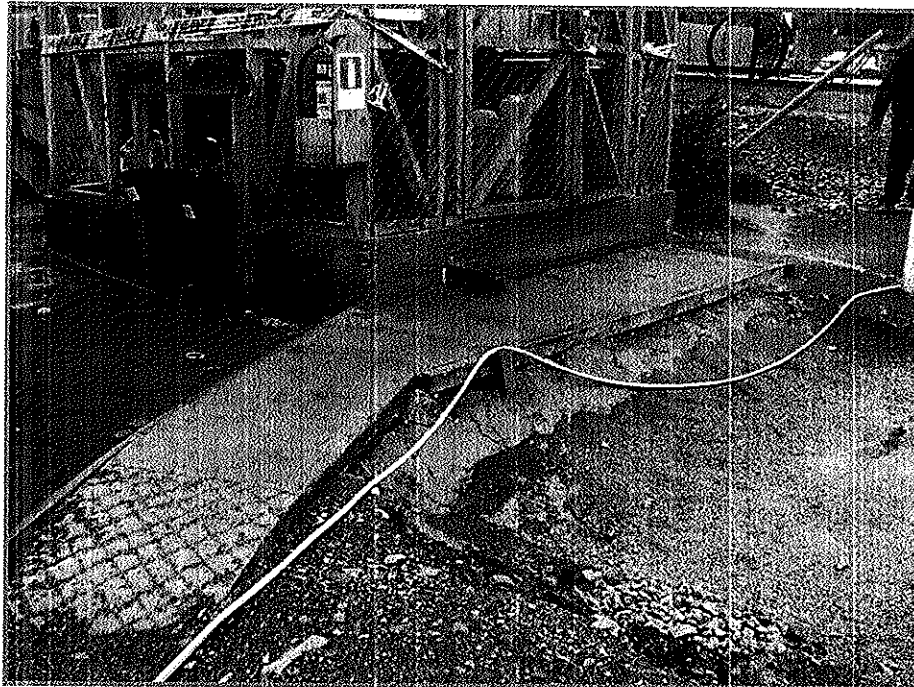
Foto N° 15. Bodega de combustibles junto a tránsito peatonal. Puerto Fuy

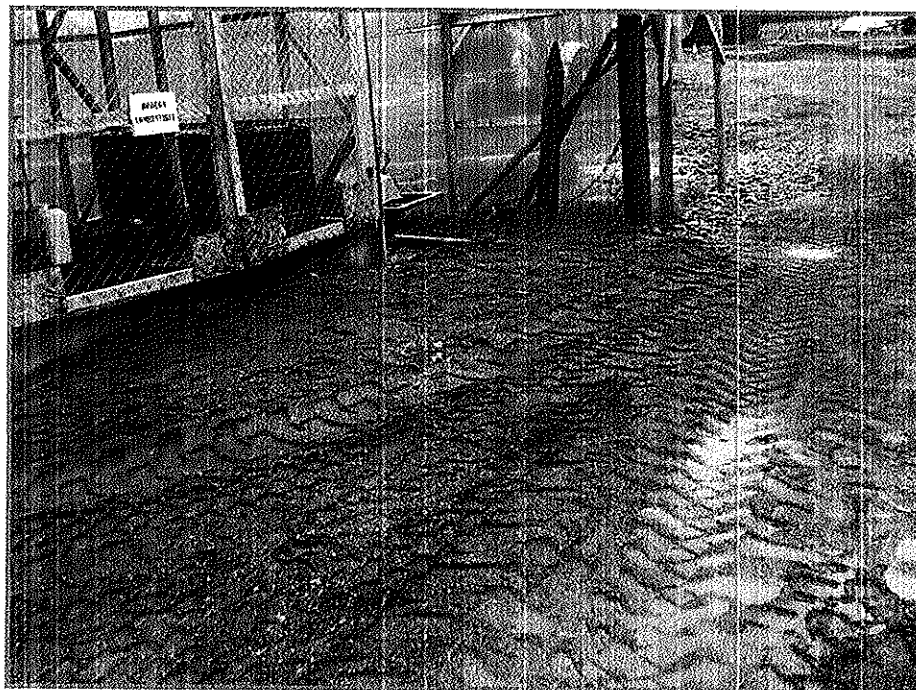
Foto N° 16. Bodega de combustibles junto a tránsito vehicular. Puerto Pirehueico

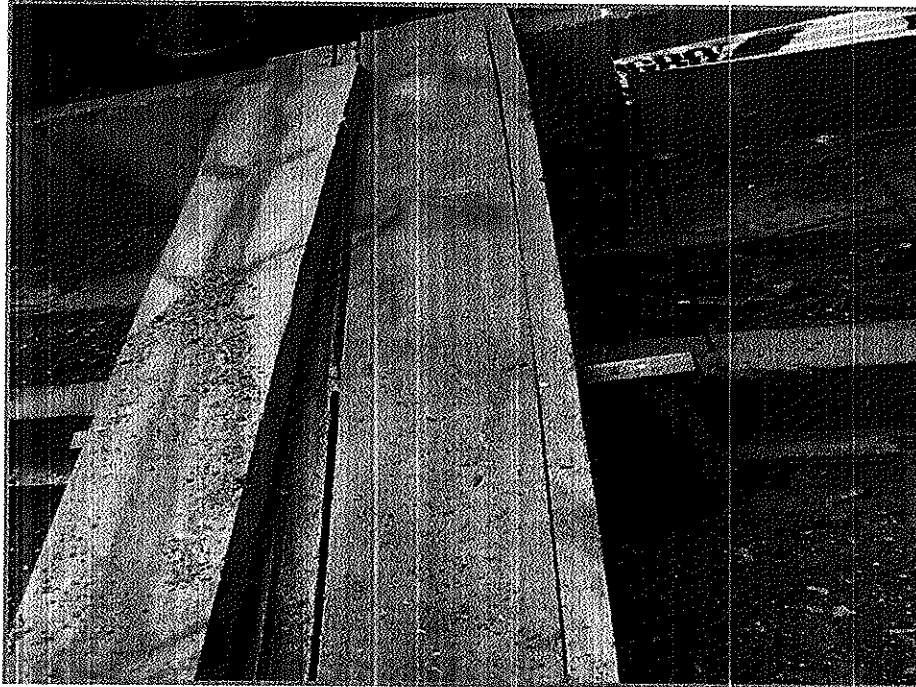
Durante la inspección efectuada el día 9 de noviembre de 2011, se detectó una rampa de madera en condiciones inseguras, por exceso de arena y agua en superficie, lo que podría elevar el riesgo de accidentes al no considerar sistemas de sujeción para circular por ella. Ver anexo, foto N° 17.

Foto N° 17. Rampa de acceso al terminal

En su escrito de respuesta, el Director Regional mencionó que el Servicio adoptó las medidas necesarias con tal de corregir lo observado. Para ello, el ITO instruyó a la AITO mediante foja N° 17 del ya citado libro de comunicaciones, para que efectúe verificaciones en terreno que permitan asegurar el cumplimiento de las medidas de seguridad correspondientes a este tipo de faenas.

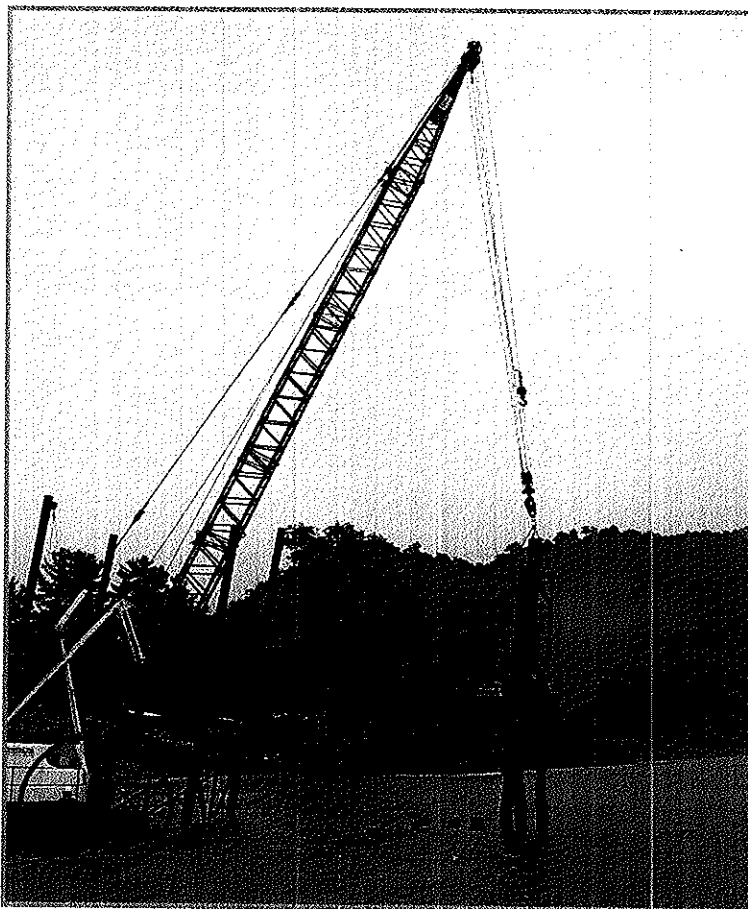
Por otra parte, es dable indicar que en la fecha citada se presencié el vuelco de una grúa sobre el lago mientras efectuaba labores de hincado de pilotes en Puerto Pirehueico, provocando lesiones leves a cuatro trabajadores, situación que denota las insuficientes medidas de seguridad existentes en el lugar, tomando en consideración que estas máquinas no están preparadas ante un vuelco, y del riesgo de inmersión existente, en atención a las características del lugar en donde se estaban desarrollando los trabajos. Ver anexo, fotos N°s 18 y 19.

Foto N° 18. Trabajadores sobre grúa, en hinca de pilotes

pedraplen, mientras ejecutaba sus labores. Agrega, que con posterioridad al accidente se estableció un procedimiento de trabajo seguro para la grúa, el cual fue elaborado por la empresa contratista, revisado y aprobado por el ITO.

Finalmente, el Director de la DOP, se compromete a exigir cada vez que se requiera este tipo de maquinaria, un procedimiento de trabajo seguro, autorizado por el ITO, antes de su operación en obra.

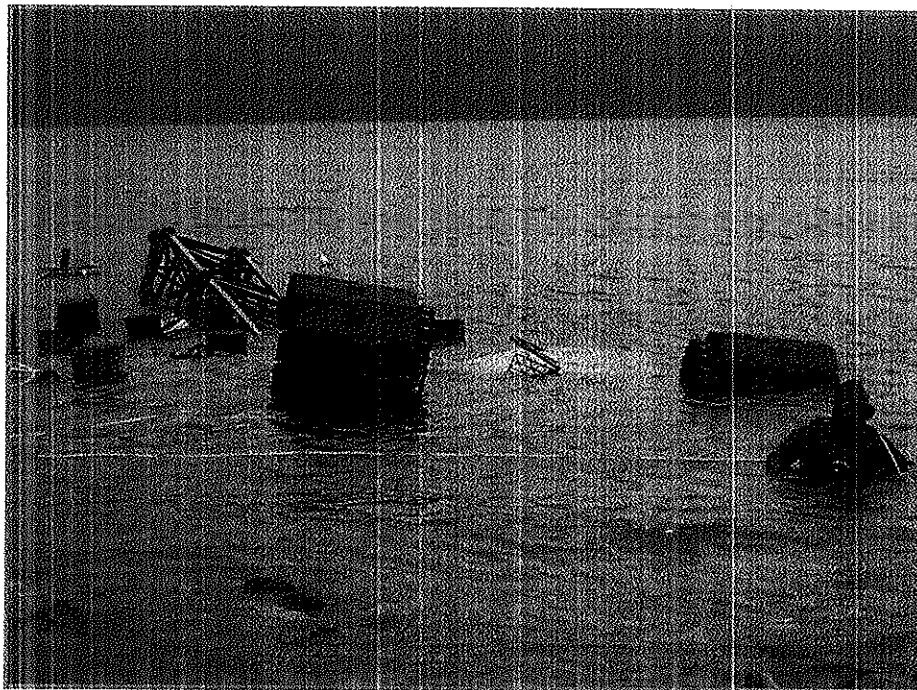
En su respuesta la Autoridad señaló que, la grúa utilizada para la hincado de pilotes se volcó hacia el lago al resbalar sobre el

Foto N° 19. Grúa sumergida post-accidente
