REMITE INFORME FINAL N° 3, DE 2011,
SECTOR OBRAS PÚBLICAS, SOBRE
AUDITORÍA DE INVERSIÓN EN PROGRAMAS
DE EMERGENCIA Y RECONSTRUCCIÓN
POST - TERREMOTO.

INFORME FINAL

**Número de Informe: 3/2011
08 de mayo del 2012**

INFORME FINAL N° 3, DE 2011, SECTOR
OBRAS PÚBLICAS, SOBRE AUDITORÍA A
INVERSIÓN EN PROGRAMAS DE
EMERGENCIA Y RECONSTRUCCIÓN POST-
TERREMOTO.

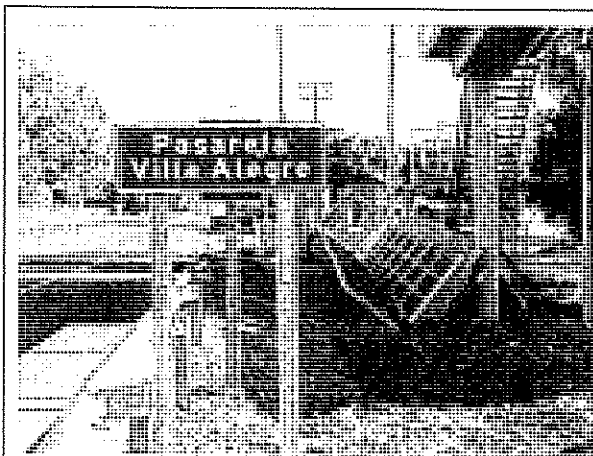
Foto 1. Km. 284.000 Pasarela Villa Alegre, escombros en la plataforma.

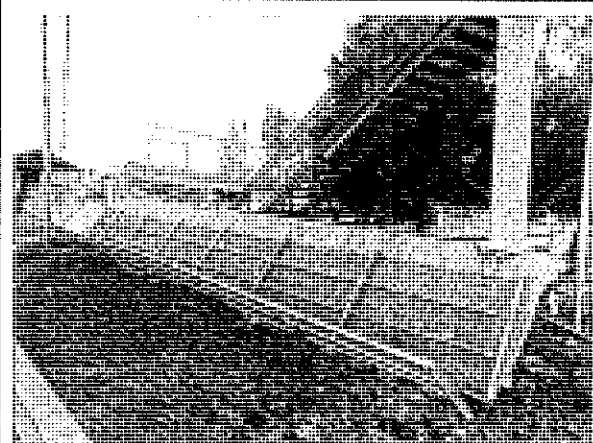
Foto 2. Km. 284.000 Pasarela Villa Alegre, escombros en la plataforma.

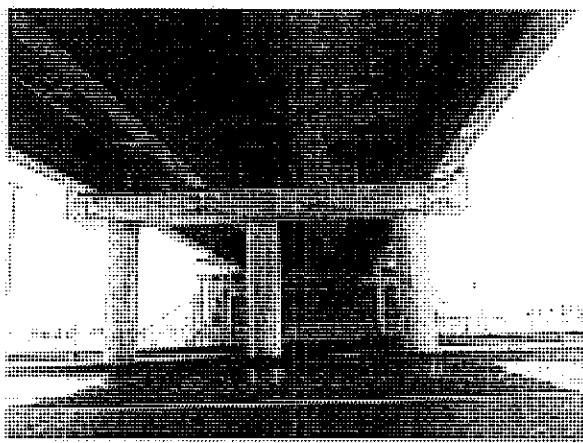
Foto 3. Km. 259,900 Paso Inferior sin topes laterales.

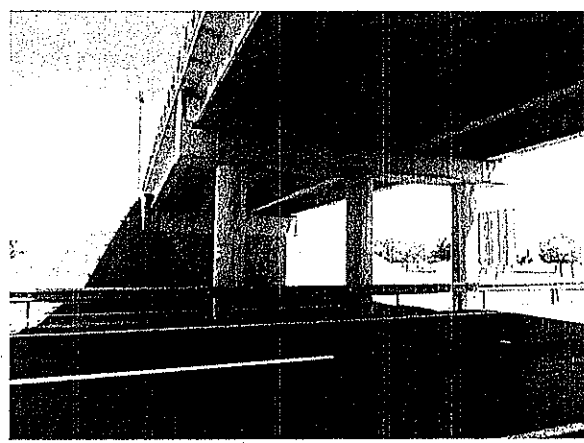
Foto 4. Km. 385.00 Paso Inferior sin topes laterales ni viga travesaño.

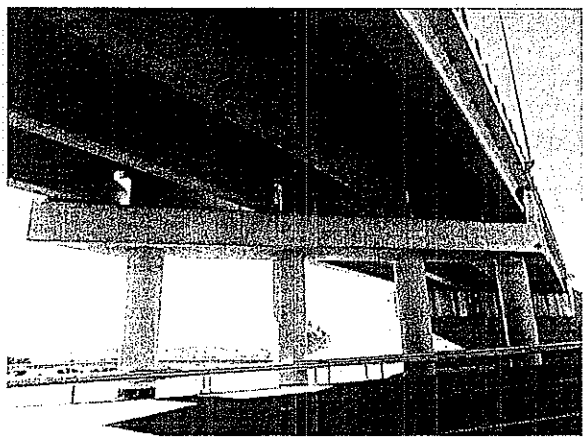
Foto 5. Km. 328.200 Paso Inferior Acceso Norte a Chillán, con cambio de pernos de anclaje, sin incorporar vigas travesaño ni topes laterales.

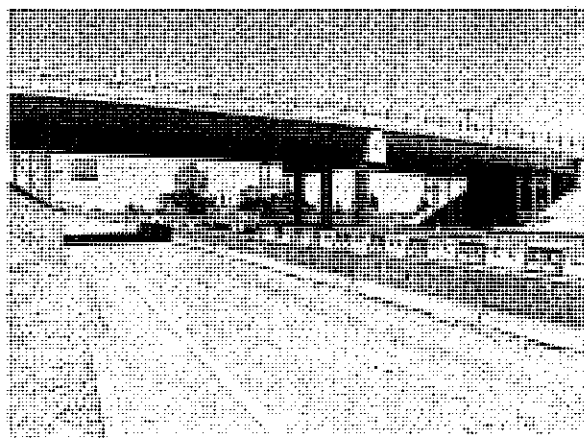
Foto 6. Km. 340.800 Paso Inferior, solo alzaprimado, sin trabajos.

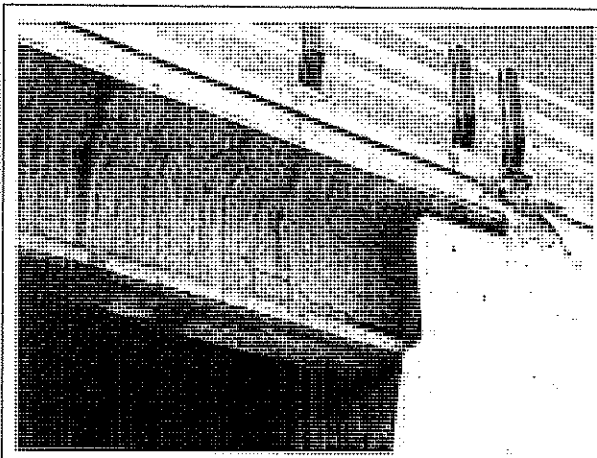
Foto 7. Km. 263,600 Paso Inferior con viga dañada sin reparación.

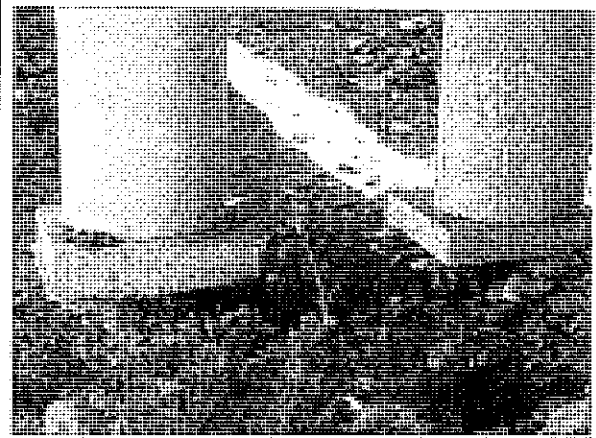
Sin perjuicio que el daño observado no tiene su causa en el terremoto de febrero de 2010, cabe hacer presente que a la fecha de esta auditoría, la Coordinación de Concesiones no había adoptado las medidas necesarias para solucionar la socavación de las pilas, lo cual incluye el análisis de un eventual defecto de diseño o de construcción y la determinación de las eventuales responsabilidades que ello conlleva en las instancias de aprobación y ejecución de su diseño. Asimismo, tampoco se había acreditado que la sociedad concesionaria haya efectuado la conservación del cauce dentro de lo planificado. En consecuencia, se mantiene la observación.

Foto 8. Km. 18.000, Puente Maipo Poniente, Ceba N°3 pilares con socavación.

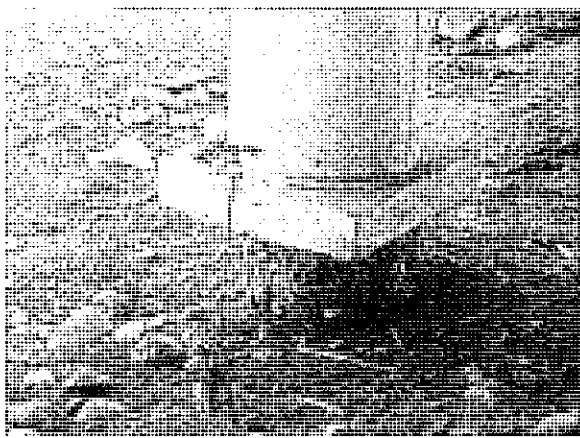
Foto 9. Km. 18.000, Puente Maipo Poniente, Ceba N°7 pilar con socavación.

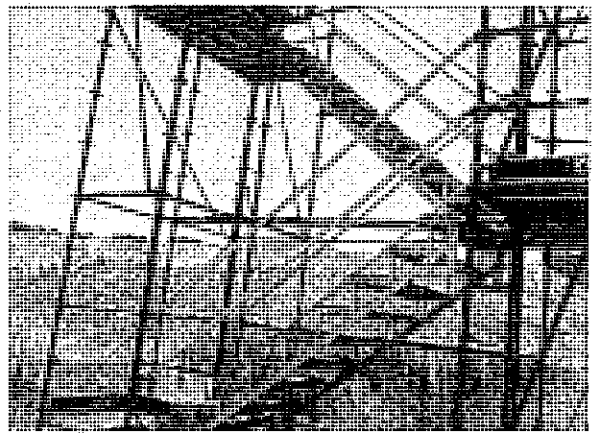
Foto 10. Km. 42.200 Pasarela Provisoria Los Pinos sin reja de protección en barandas.

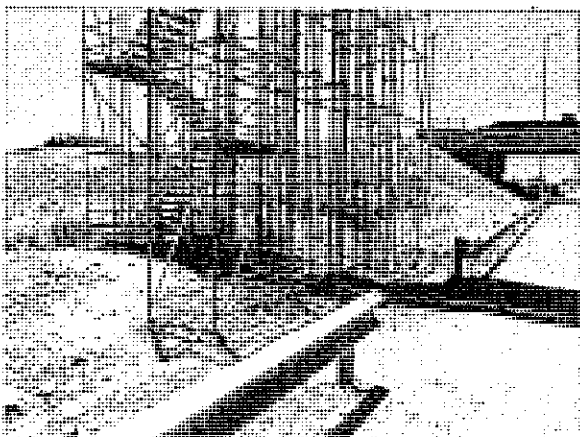
Foto 11. Km. 42.200 Pasarela Provisoria Los Pinos, sin barrera metálica, lado poniente.

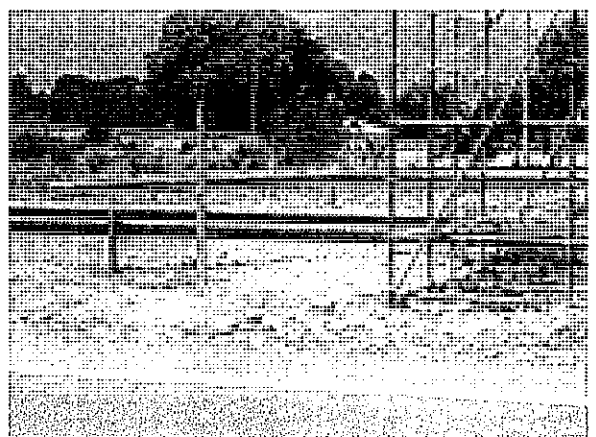
Foto 12. Km. 42.200 Pasarela Provisoria Los Pinos, sin reja en la mediana.

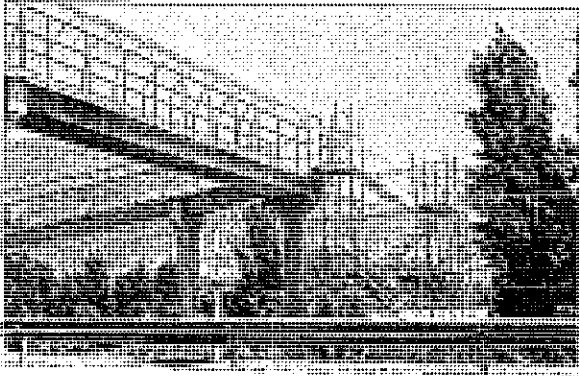
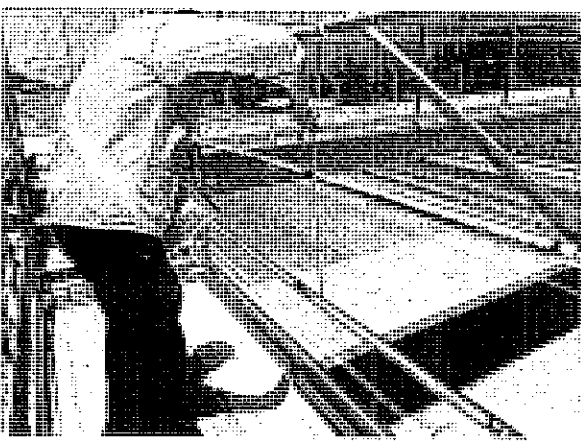
<p>Foto 13. Km. 48.100 Pasarela Hospital, pasarela provisional sin trabajos de reconstrucción,</p>	<p>Foto 14. Km. 48.100 Pasarela Hospital. Pasarela provisional con barandas sin malla de protección.</p>

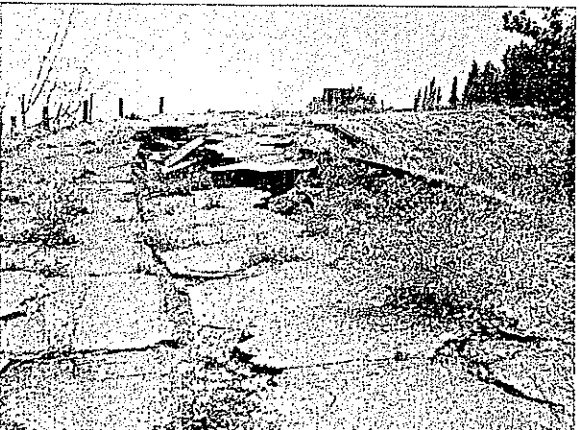
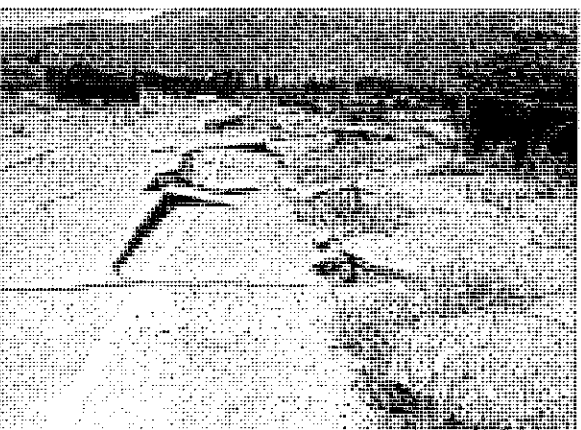
<p>Foto 15. Km. 48.700, acceso a Paso Superior Hospital, lado sur - poniente, sin trabajos.</p>	<p>Foto 16. Km. 48.700, calle de servicio paralela a Paso Superior Hospital, lado sur - poniente, sin trabajos.</p>

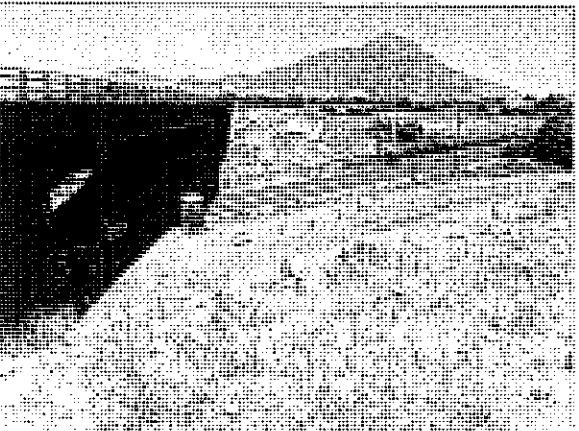
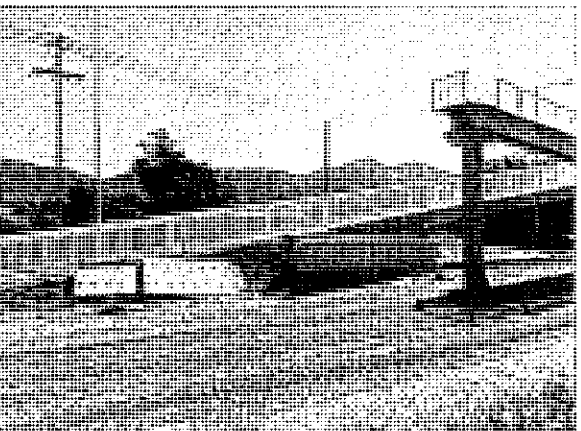
<p>Foto 17. Km. 48.700 Calle de servicio sin puente paralelo a Paso Superior Hospital.</p>	<p>Foto 18. Km. 102.7 Pasarela Limón Verde, pasarela colapsada, aún no se retiran los escombros del costado de la carretera, lo que involucra pérdida de la seguridad vial. Asimismo, no se instaló pasarela provisional.</p>

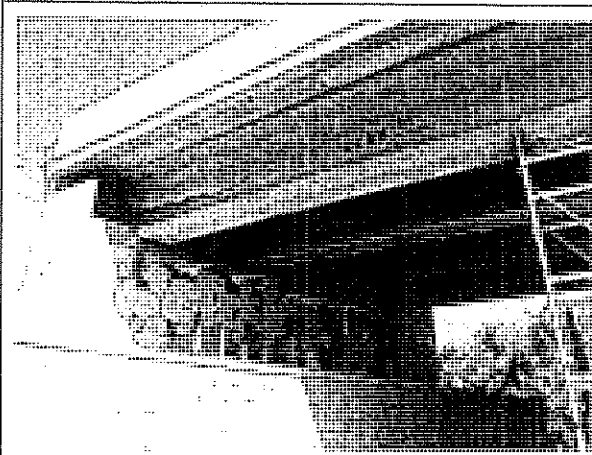
Foto 19. Km. 116.0 Paso Inferior La Peña, fuera de uso, con vigas y topes laterales dañados. Aún no se inicia su reparación. Usuarios tienen alternativa de 10 km para acceder a carretera.

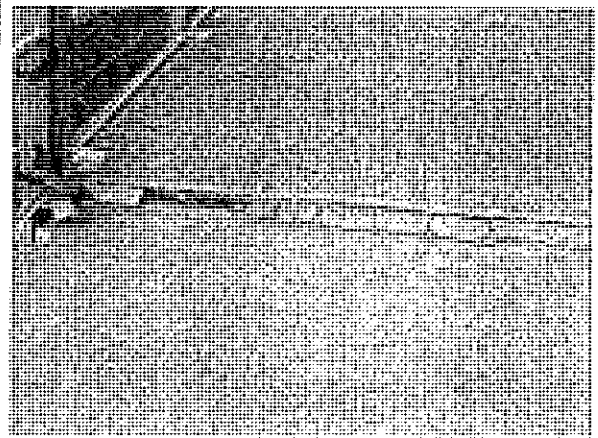
Sobre lo señalado por el servicio, cabe indicar que no obstante existió un programa de reparación de las pasarelas afectadas por el terremoto, el desnivel fue producido por una deficiente ejecución por parte de la concesionaria, toda vez que a los apoyos de las pasarelas se le incorporaron placas metálicas, además de las de neopreno, que hicieron variar el nivel de piso de circulación, lo cual estaba siendo subsanado mediante la cuña de mortero colocada en el desnivel, en lugar de modificar los espesores de las placas de apoyo. Por todo lo indicado anteriormente, se mantiene la observación.

Foto 20. Km. 11.400 Pasarela El Molino, desnivel de pavimento.

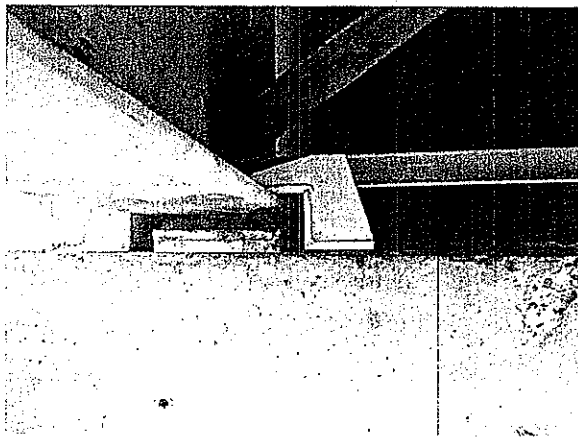
Foto 21. Km. 11.400 Pasarela El Molino, las placas metálicas y de neopreno con espesores mayores a los necesarios, provocando el desnivel.

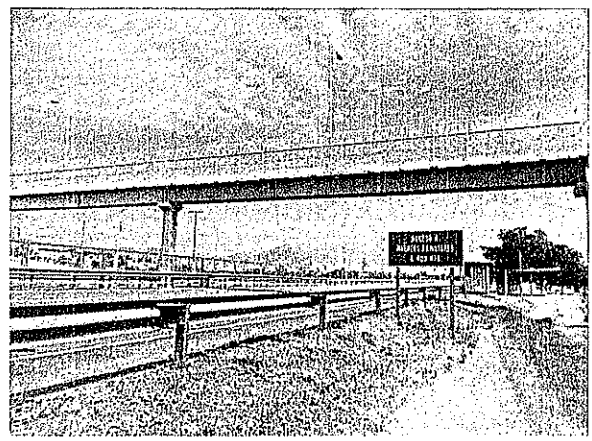
Foto 22. Km. 38.3 Pasarela Huertos Familiares, cambio de vigas centrales, soldadura es el vínculo entre losa de hormigón y viga metálica, existen desniveles en pavimento de circulación.

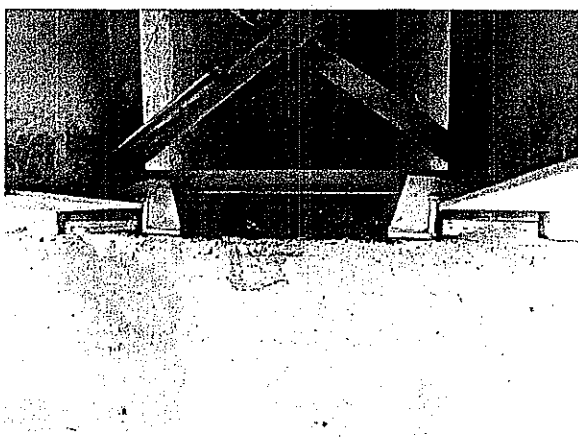
Foto 23. Km. 38.3 Pasarela Huertos Familiares, desniveles en rampas por la colocación de placas metálicas y de neopreno. Mejora incorporación de abrazaderas metálicas.

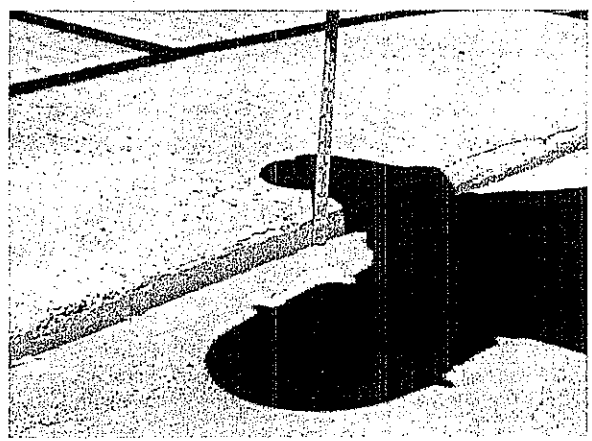
Foto 24. Km. 86.3 Pasarela Llay Llay, desnivel en pavimento de circulación, provocado por placa metálica incorporada en apoyos.

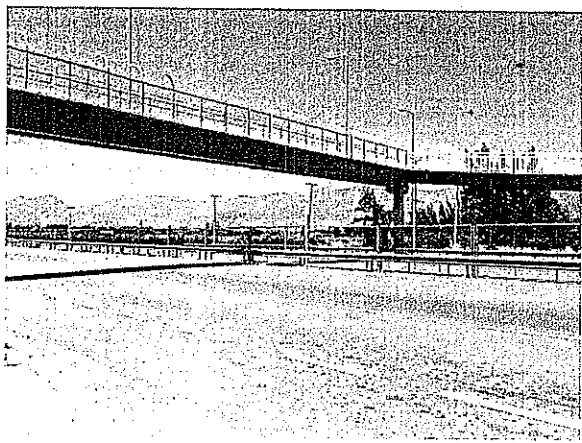
Foto 25. Km. 87.9 Pasarela Las Palmas, reposición vigas centrales, desnivel de pavimento de circulación.

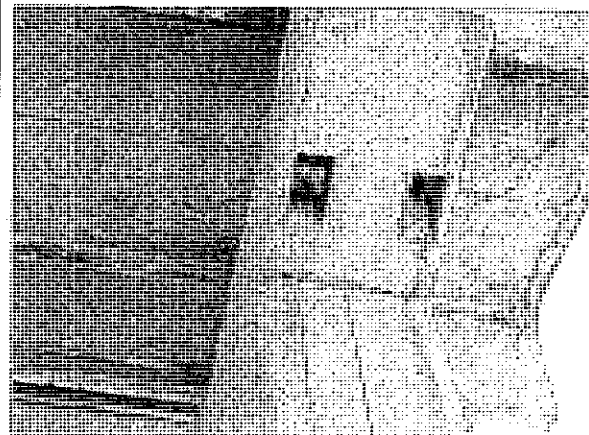
Foto 26. Km. 108.7 Pasarela Petorquita, con pernos de anclaje cortados.

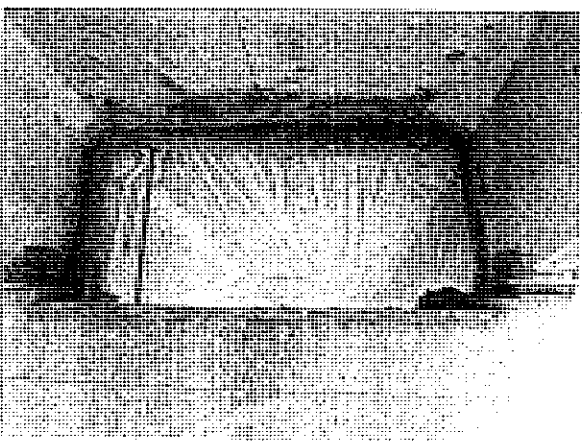
Foto 27. Km. 111.0 Pasarela El Recuerdo, faltan pernos de anclaje.

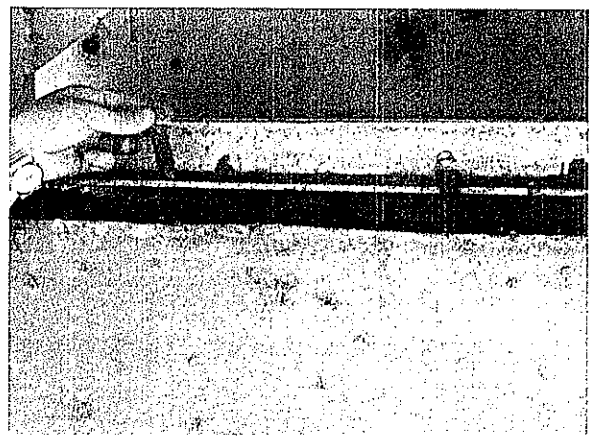
Foto 28. Foto 91. Km. 113.1 Pasarela Nogales Sur, apoyo oriente, pernos de anclaje cortados.

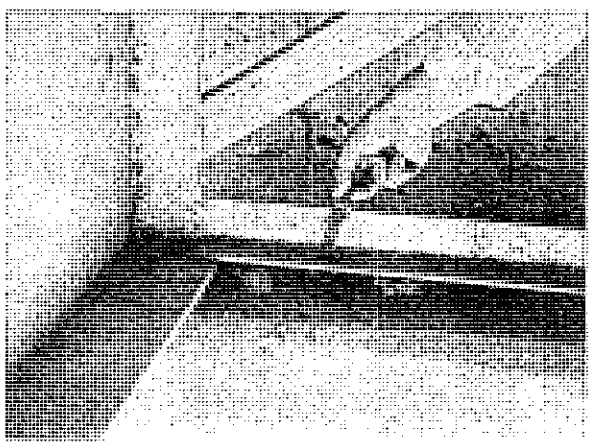
Foto 30. Km. 124.2 Pasarela El Cobre, con pernos cortados en apoyo de vigas metálica oriente.

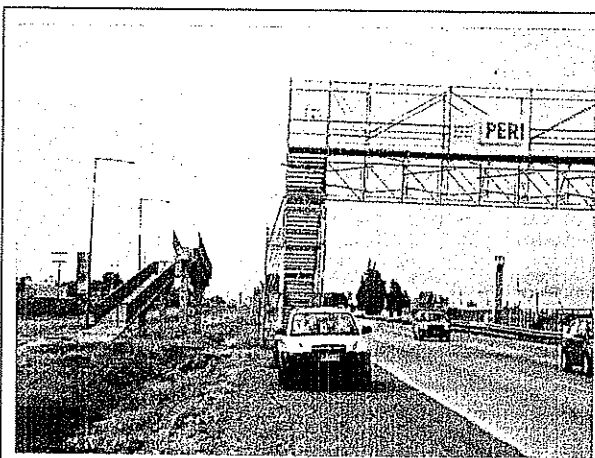
Foto 31. Km. 17.700 Pasarela Bayona, aún no se inicia la reconstrucción, existe pasarela provisoria.

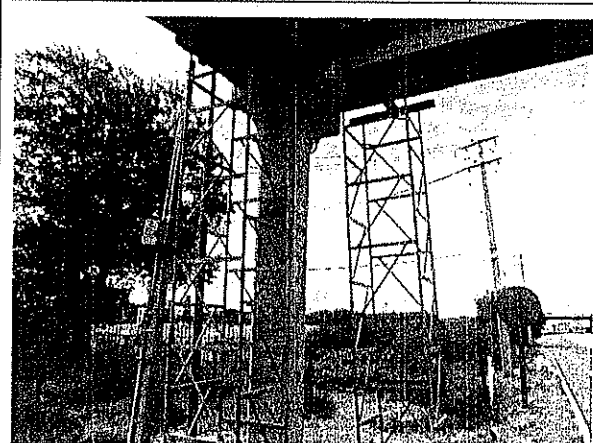
Foto 32. Km. 21,800 Pasarela Lo Pinto, solo alzaprimado provisorio, sin reparaciones.

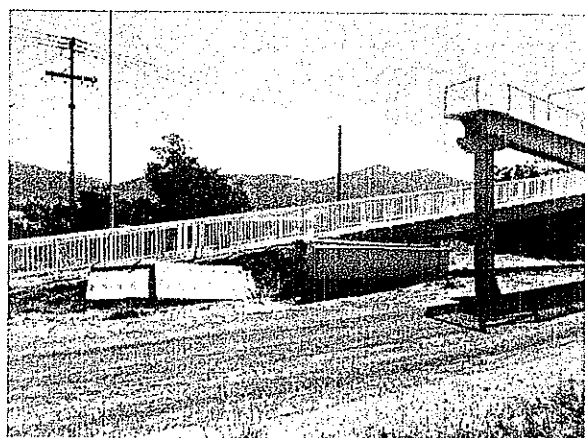
Foto 33. Km. 102.7 Pasarela Limón Verde, pasarela colapsada, aún no se retiran los escombros del costado de la carretera, lo que involucra pérdida de la seguridad vial. Asimismo, no se instaló pasarela provisoria.

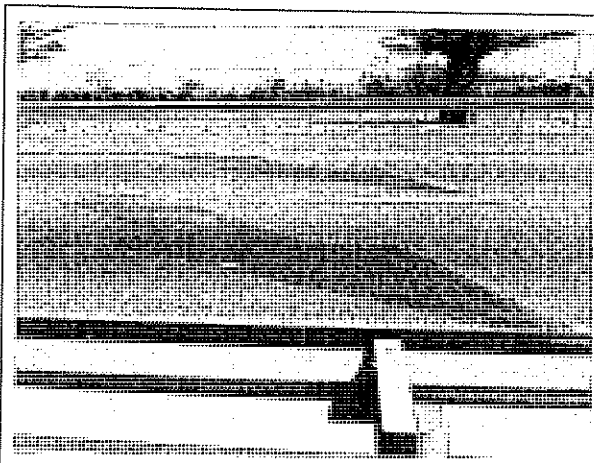
Entre los kms. 19,5 al 19,6, se verificó que la demarcación utilizada para el desvío provisorio por causa de los daños del terremoto se encontraba deficientemente borrada (anexo N° 3, fotos N°s 37 y 38).

Foto 37. Km. 19.5 a 19.6 calzada derecha, demarcación flecha a la derecha, borrada deficientemente.

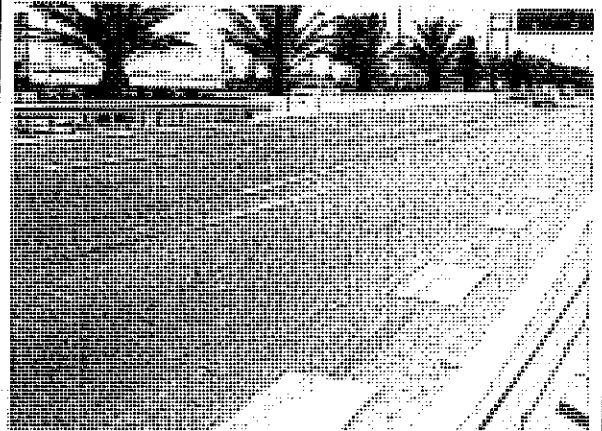
Foto 38. Km. 19.5 a 19.6 calzada derecha, demarcación eje continuo provisorio deficientemente borrado.

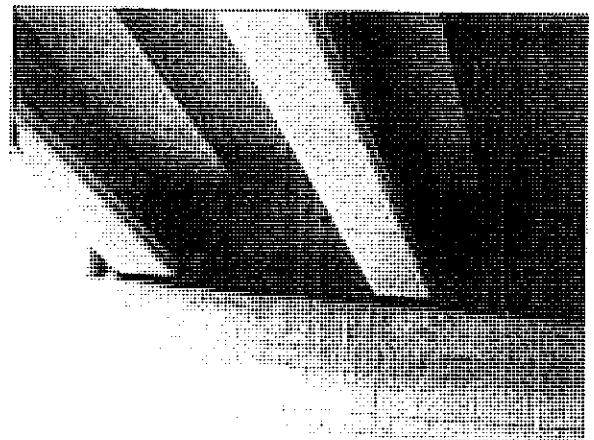
En los pasos superiores San Martín, Condell y El Salto, se detectaron anclajes deteriorados, sin reparación (anexo N° 3, fotos N°s 39, 40, 41 y 42).

En relación con los anclajes observados, el servicio respondió que estas estructuras quedaron categorizadas estructuralmente como daño menor y las reparaciones se encontraban programadas de acuerdo a la prioridad que se les asignó.

Foto 39. Km. 21.8 paso superior Condell norte, estribo poniente con anclajes deteriorados.

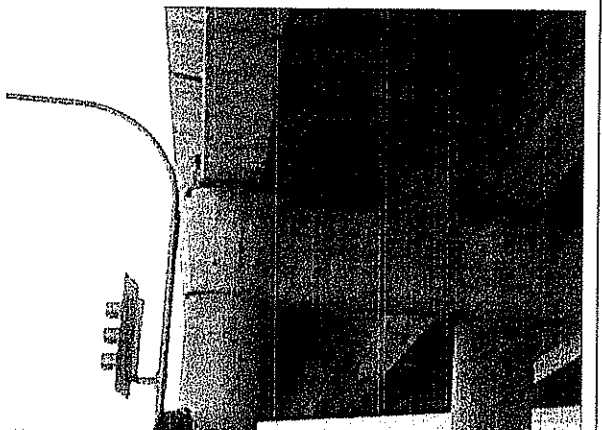
Foto 40. Km. 21.8 superior Condell norte, cepa 1 anclajes sin reparación.

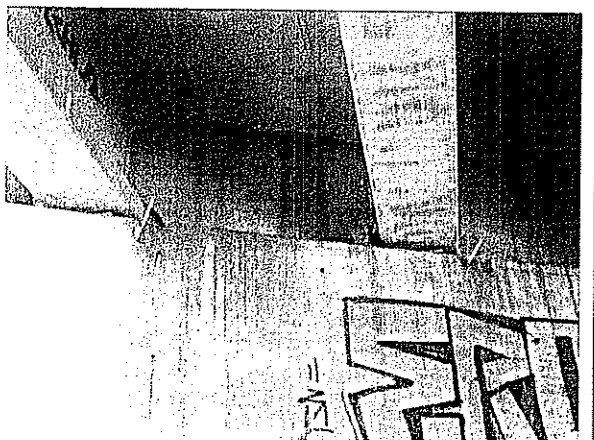
Foto 41. Km. 24.5 paso superior San Martín sur, sin anclaje original, no se ha iniciado la reparación.

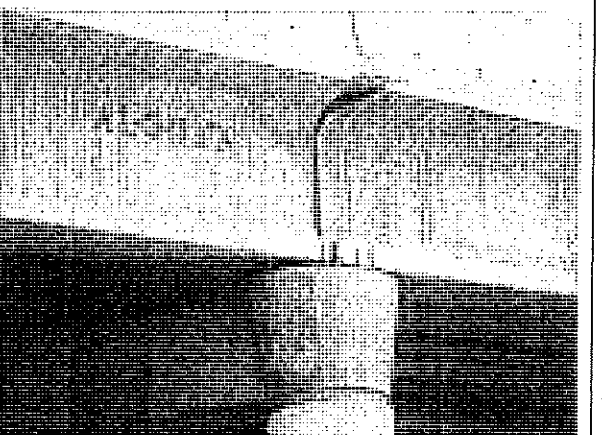
Foto 42. Km. 24.5 paso superior San Martín norte, cepa 1, anclajes sin reparación.
