**CONTRALORIA GENERAL DE LA REPUBLICA**  
**DIVISION DE INFRAESTRUCTURA Y REGULACIÓN**  
**SUBDIVISIÓN DE AUDITORÍA**

Anexo de figuras

Anexo fotográfico N°1

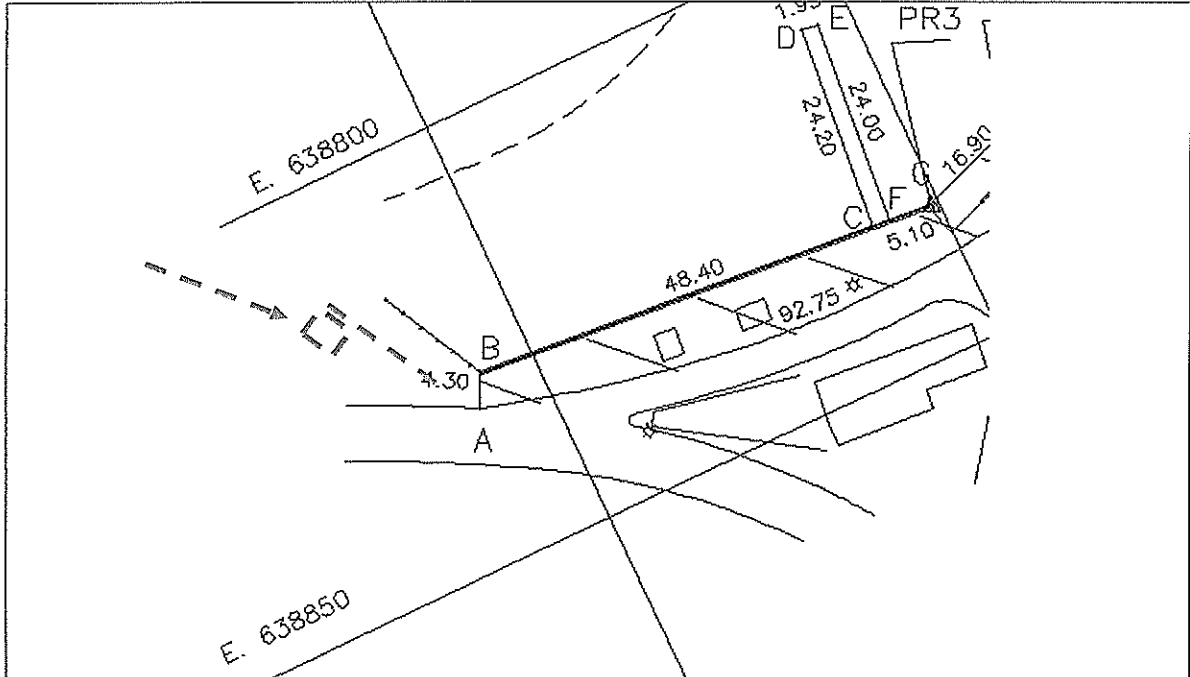
180.592	Construcción de emergencia defensa costera Caleta Duao.	El muro de defensa y el talud de gaviones del sector Huilque se encuentran emplazados fuera del área de destinación marítima, sancionada mediante decreto exento N°150, de 2008, de la Subsecretaría de Marina, del Ministerio de Defensa Nacional, transgrediendo el artículo 6°, del decreto N°2, de 2005, del mismo ministerio (anexo de figuras, N°1).	La dirección adujo que este contrato se enmarcó en el programa de reconstrucción de las obras dañadas por el sismo del 27 de febrero de 2010. Por lo expuesto, señaló que no son obras que puedan ser programadas, debido a la necesidad de ejecutarlas para evitar daños mayores y recuperar la operatividad afectada.	
De La Araucanía	167.847	Reposición muro de defensa Puerto Saavedra.	Sin perjuicio de lo anterior, cabe hacer presente que el referido decreto no cumplió con el trámite de toma de razón, de conformidad con lo señalado en el punto 10.1.3 de la resolución N°1.600, de esta Entidad de Control.	Reconoció que la construcción se extendió un tramo fuera del lugar de destinación, haciéndose imposible retardar la intervención para realizar el trámite observado.	Lo señalado por el servicio confirma la inobservancia advertida, por lo que corresponde mantener lo observado.

Figura N°1: Destinación sancionada mediante decreto supremo N°150, de 12 de marzo de 2008, de la Subsecretaría de Marina, Ministerio de Defensa, según plano N°4848-1. Muestra la ubicación actual del muro y talud de gaviones.

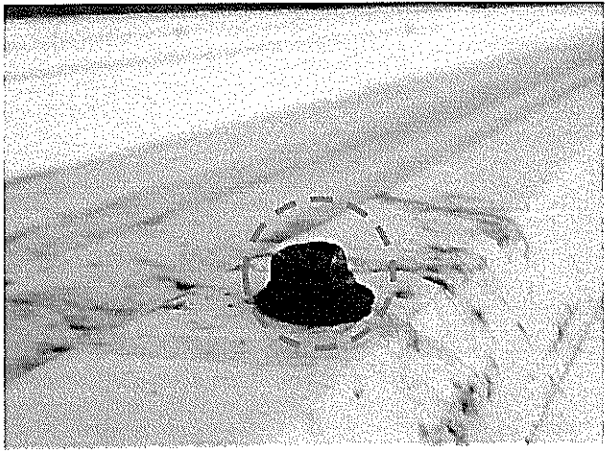
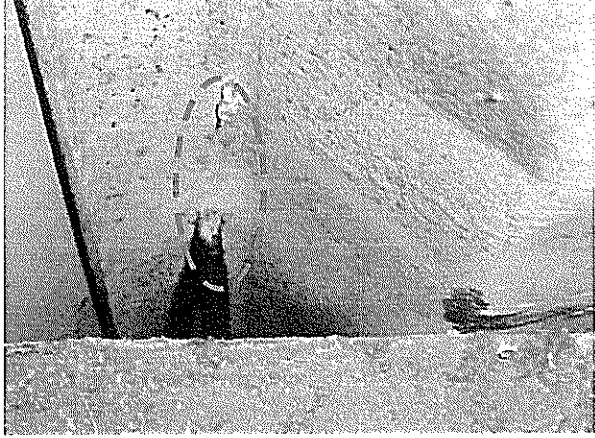
<p>Fotografía N° 1: Pernos de cubierta oxidados. "Conservación obra Caleta Las Conchas y Chigualoco, Los Vilos"</p>	<p>Fotografía N° 2: Pernos de cubierta oxidados. "Conservación obra Caleta Las Conchas y Chigualoco, Los Vilos"</p>

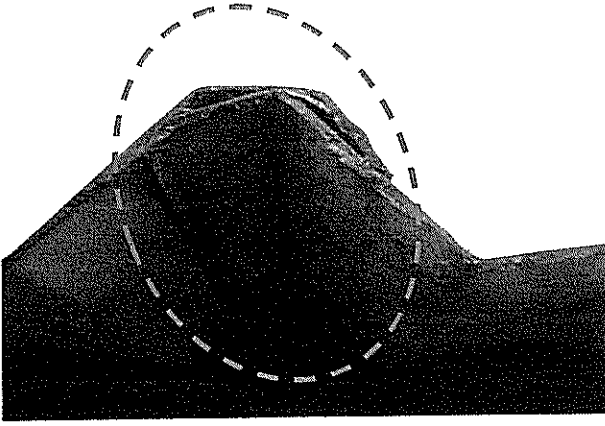
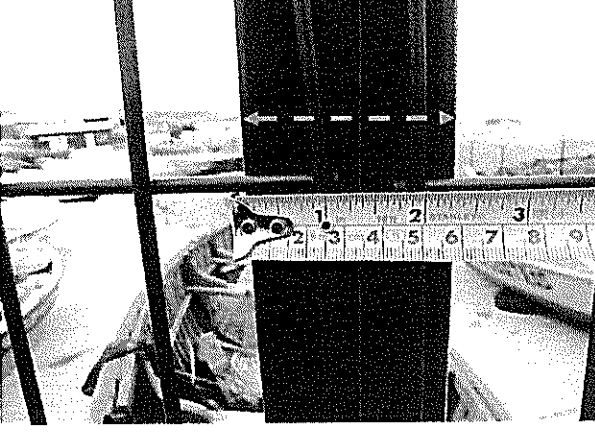
<p>Fotografía N° 3: Uniones sin sello. "Conservación obra Caleta Las Conchas y Chigualoco, Los Vilos"</p>	<p>Fotografía N° 4: Dimensión del poste inferior a la exigida. "Conservación obra Caleta Las Conchas y Chigualoco, Los Vilos"</p>

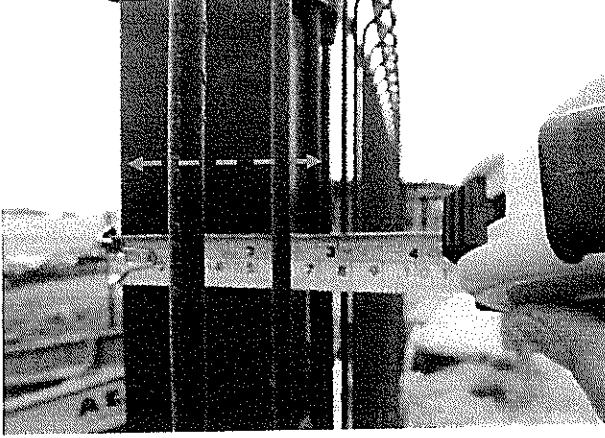
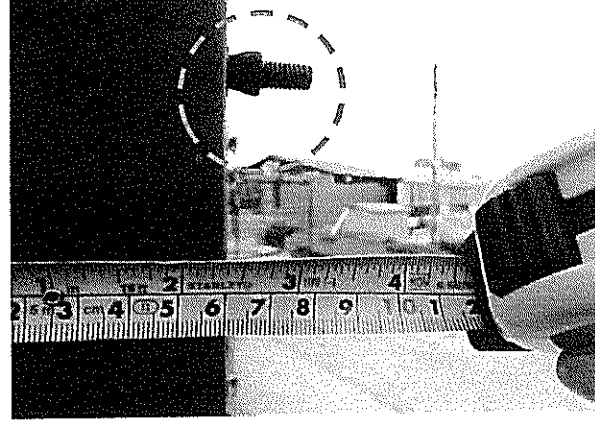
<p>Fotografía N° 5: Dimensión del poste inferior a la exigida. "Conservación obra Caleta Las Conchas y Chigualoco, Los Vilos"</p>	<p>Fotografía N° 6: Corrosión en fijaciones. "Conservación obra Caleta Las Conchas y Chigualoco, Los Vilos"</p>

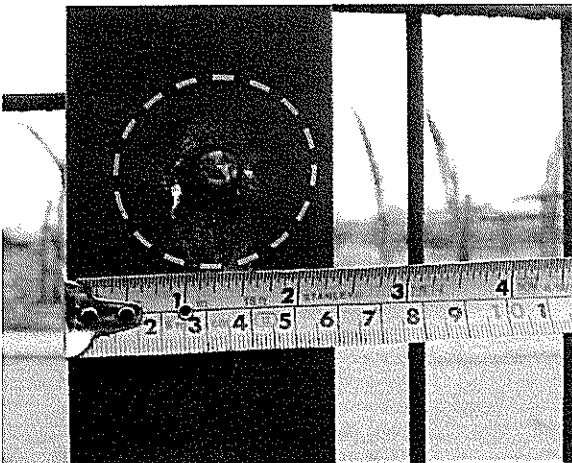
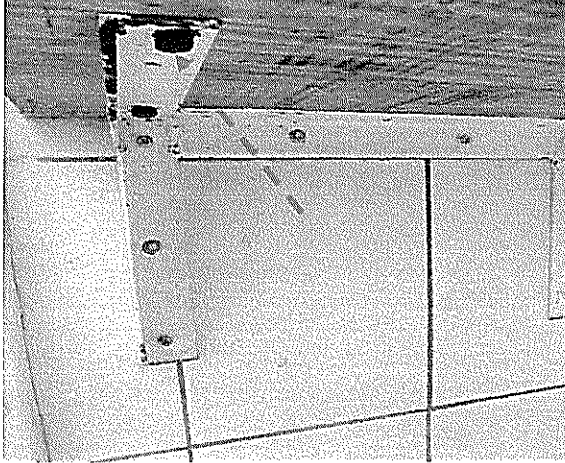
<p>Fotografía N° 7: Corrosión en fijaciones. "Conservación obra Caletas Las Conchas y Chigualoco, Los Vilos"</p>	<p>Fotografía N° 8: Corrosión en fijaciones, bancas fijas que debían ser galvanizadas y abatibles. "Conservación obra Caletas Las Conchas y Chigualoco, Los Vilos"</p>

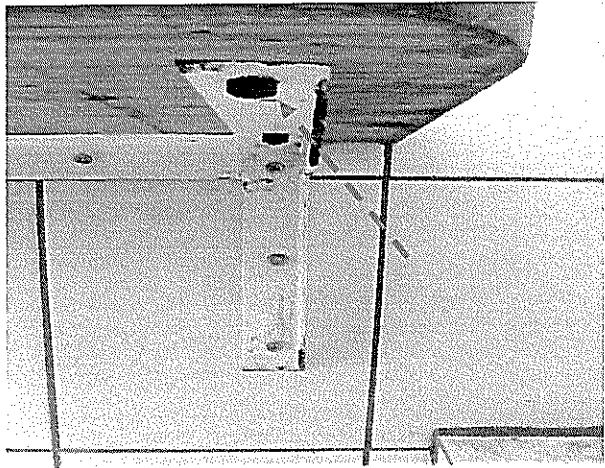
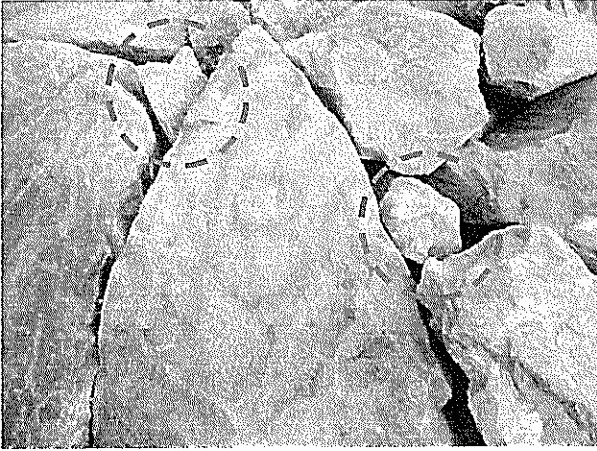
<p>Fotografía N° 9: Corrosión en fijaciones, bancas fijas que debían ser galvanizadas y abatibles. "Conservación obra Caletas Las Conchas y Chigualoco, Los Vilos"</p>	<p>Fotografía N° 10: Suministro y colocación de rocas de coraza de peso inferior a 1.000 Kg. "Reposición defensa costera de emergencia Plazoleta Iloca"</p>

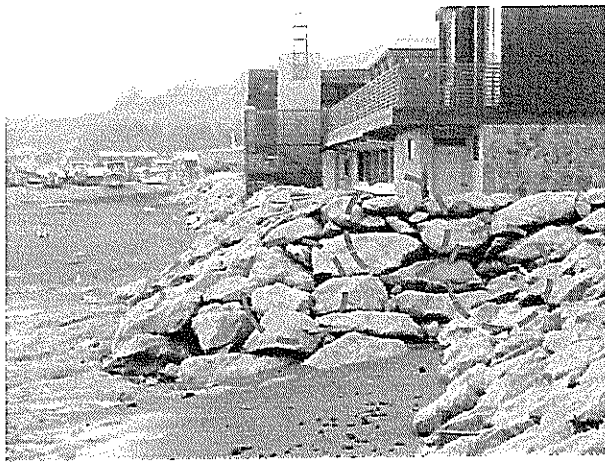
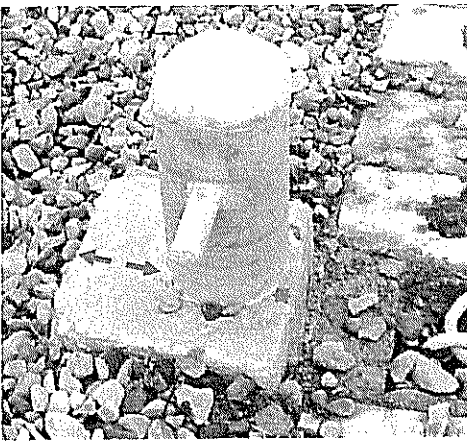
<p>Fotografía N° 11: Suministro y colocación de rocas de coraza de peso inferior a 1.000 Kg. "Construcción de emergencia defensa costera Caleta Duao"</p>	<p>Fotografía N° 12: Posición de la bita materializada en terreno, en Balseo Caracoles. "Conservación rampa para balsas Provincia de Malleco"</p>

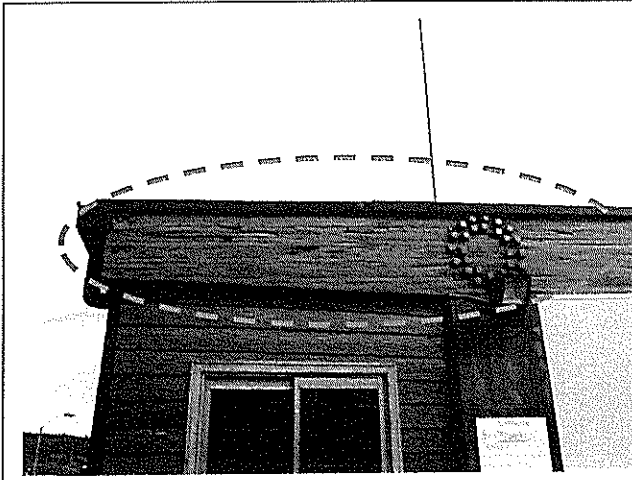
Fotografía N° 13: Falta de adherencia pintura protectora de madera laminada.  
"Conservación muelle Anahuac"

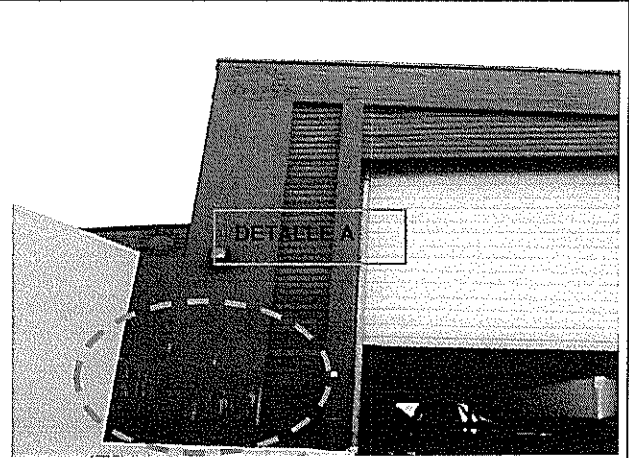
Fotografía N° 14: Desprendimiento de pintura protectora de madera laminada.  
"Conservación muelle Anahuac"

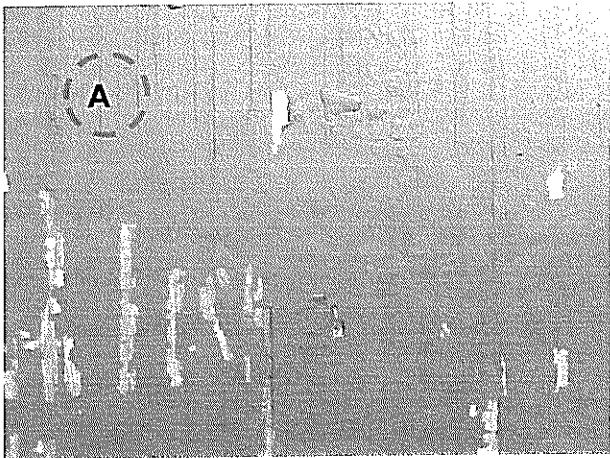
Fotografía N° 15: Desprendimiento de pintura protectora de madera laminada.  
"Conservación muelle Anahuac"

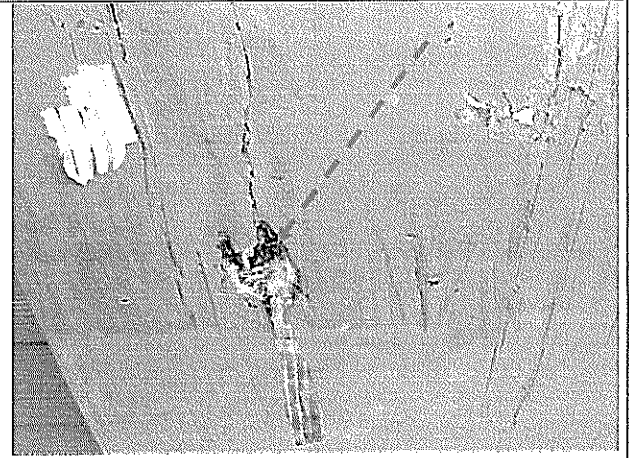
Fotografía N° 16: Madera laminada en proceso de descomposición.  
"Conservación muelle Anahuac"

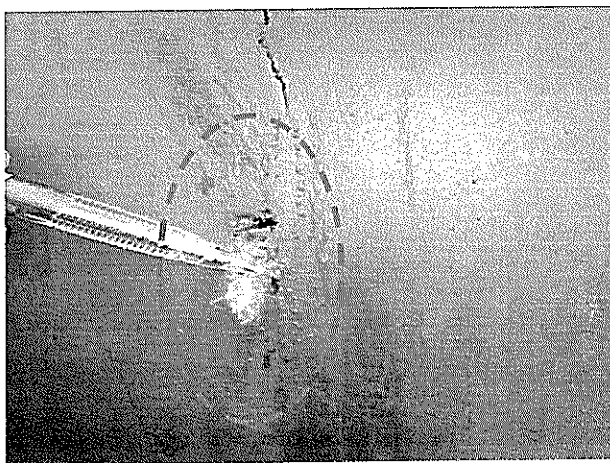
Fotografía N° 17: Madera laminada descompuesta bajo pintura protectora.  
"Conservación muelle Anahuac"

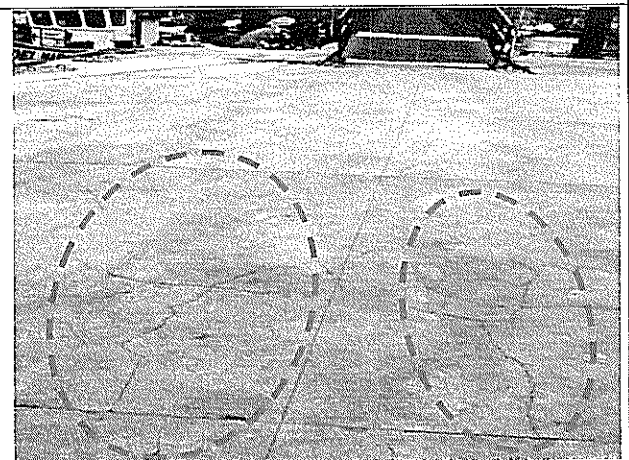
Fotografía N° 18: Fisuras superficiales en sobrelosa pontón flotante.  
"Conservación muelle Anahuac"

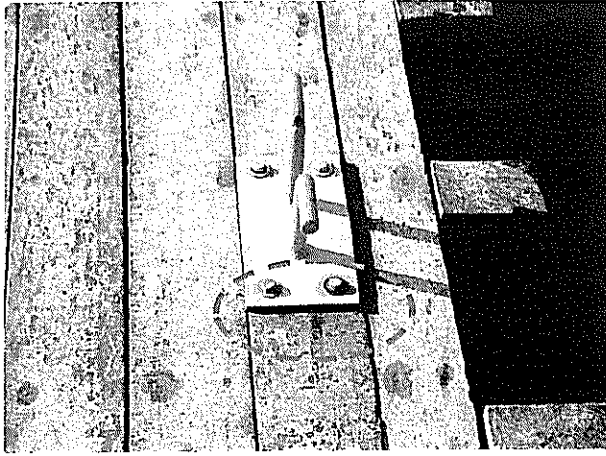
180.025	Conservación muelle Puerto Guadaí.	Se observó corrosión en los perfiles de acero tipo L 80x80x8 mm, correspondientes a las riostras de los pilares que conforman la cubierta del muelle y la de los pernos de sujeción de las cornamusas de amarre, aun cuando se debían instalar de acero galvanizado en caliente, conforme a lo señalado en el punto 5.4 de las especificaciones técnicas especiales (anexo fotográfico N°1, fotografías N°s 24 y 25).	La entidad auditada sostuvo que las especificaciones técnicas no exigían que los elementos cuestionados se galvanizaran en caliente y que la empresa realizó los esquemas de pinturas solicitados.  Asimismo, señaló que efectivamente existe un deterioro de la protección anticorrosiva en dos casos aislados y que solicitará a la empresa contratista las reparaciones correspondientes, previamente a la recepción definitiva.	Sobre el particular, cabe hacer presente que tal como señaló la dirección, los antecedentes técnicos del contrato no exigían el galvanizado en caliente de la riostras, sin embargo, debe mantenerse la observación puesto que en su respuesta reconoce la corrosión que presentan estos elementos.  Asimismo, nada expresa de los pernos de sujeción de las cornamusas, que conforme el punto 7.1 de las referidas especificaciones, debían contar con protección galvanizada en caliente.

Fotografía N° 25: Corrosión en pernos de sujeción de las cornamusas de amarre.

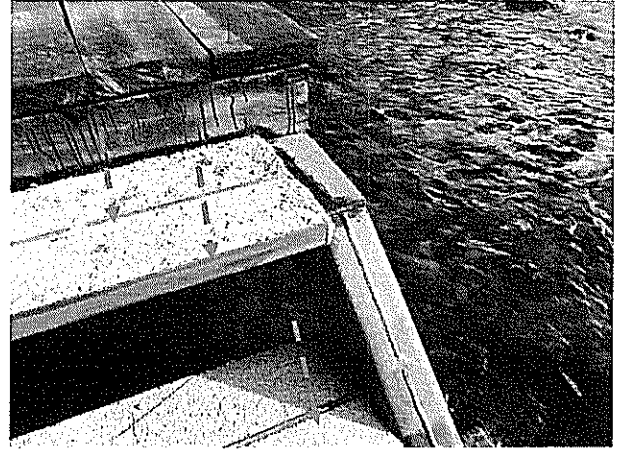
Fotografía N° 26: Porta-peldaños y uniones soldadas de la chaza, sin protección anticorrosiva y pintura.

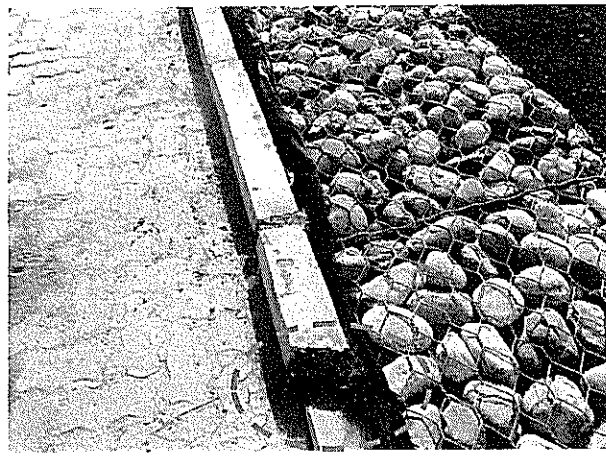
Fotografía N° 27: Los cortes de las soleras tipo A, no fueron realizados con sierra.

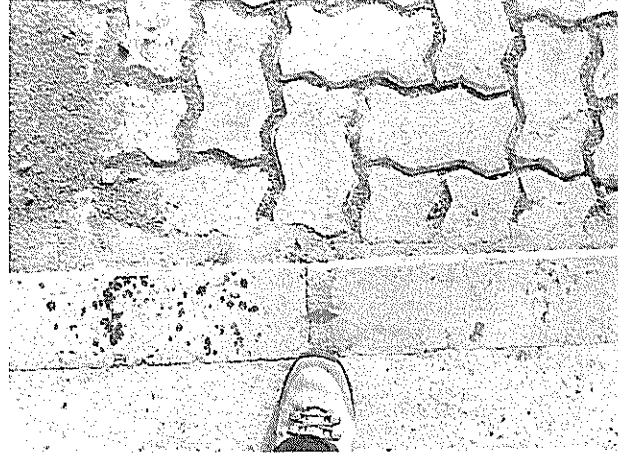
Fotografía N° 28: La separación entre soleras es superior al especificado, y emboquillado quebrado.

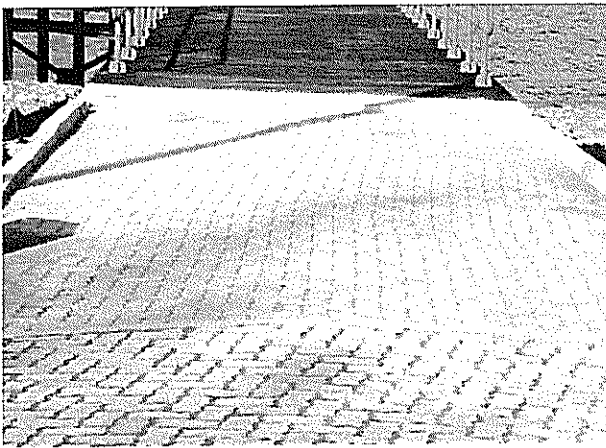
Fotografía N° 29: Deformación importante en la explanada de adocretos.

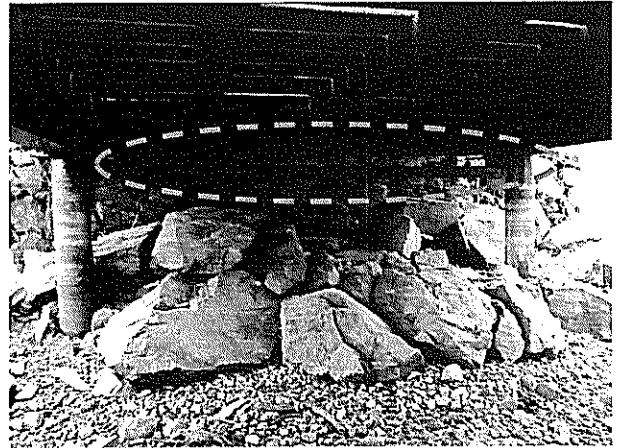
Fotografía N° 30: Falta la pintura anticorrosiva y de terminación en algunas riostras.

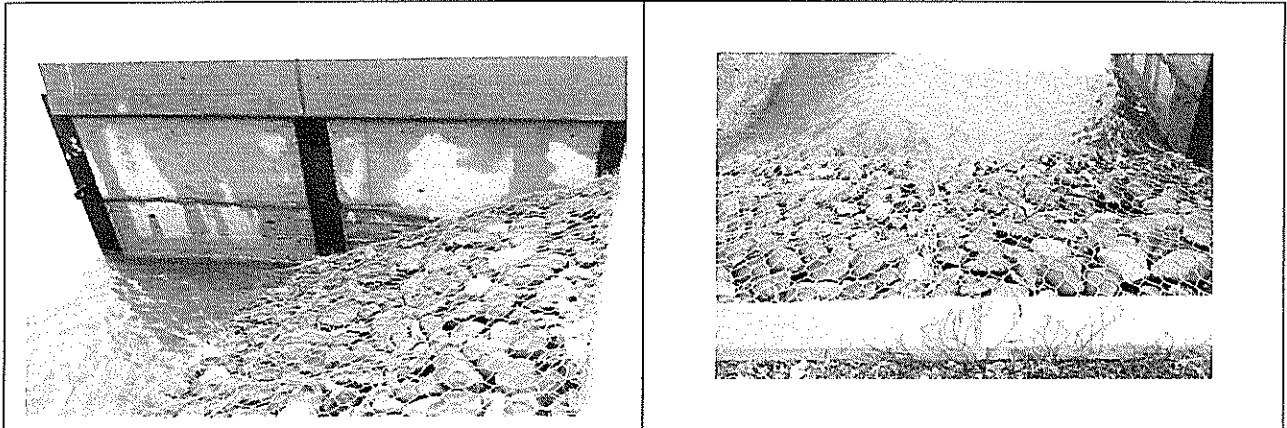
Fotografías N°s1 y 2: Sector Huilque, plano de construcción difiere del talud de gaviones ejecutado.  
"Reposición muro de defensa Puerto Saavedra"

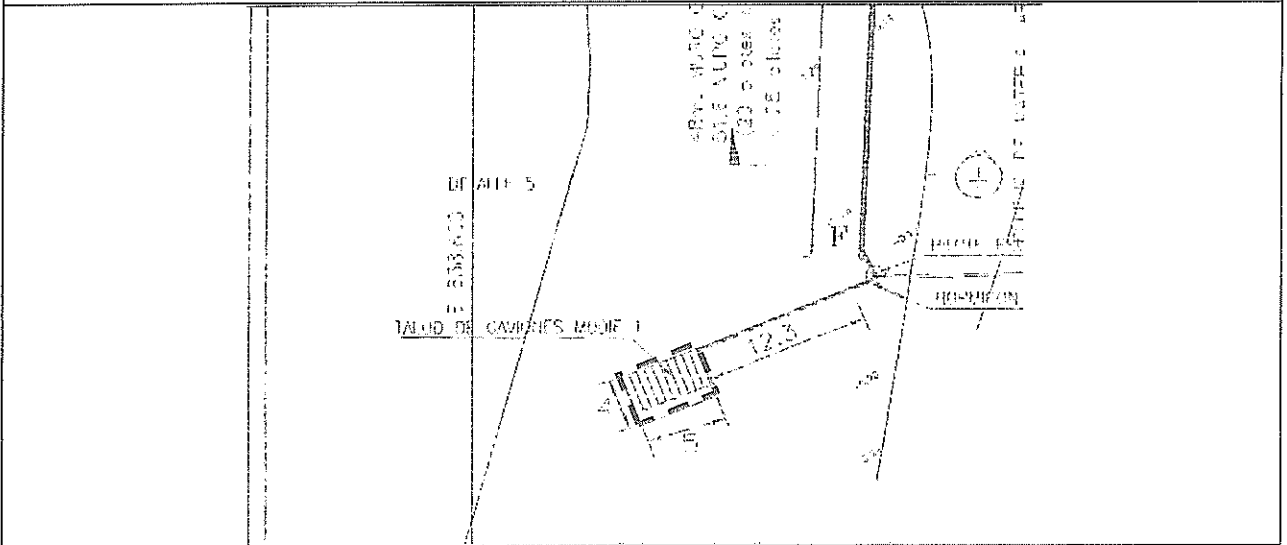
Figura N°1: Extracto de plano de construcción N°3 de 3, posición real de talud de gaviones.  
"Reposición muro de defensa Puerto Saavedra"

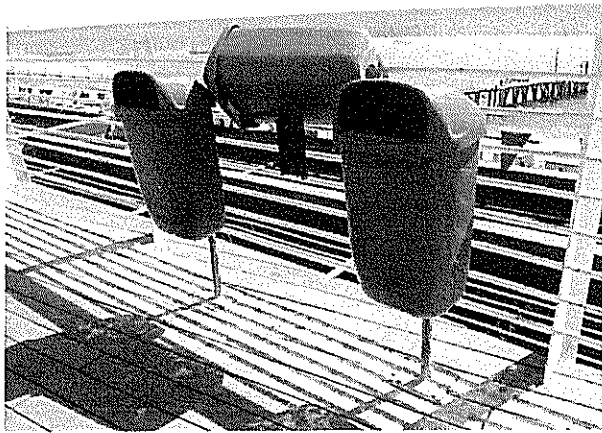
Fotografía N°7: Deficiente anclaje de basurero.  
"Habilitación terraza-techo Caleta Portales, Valparaiso"

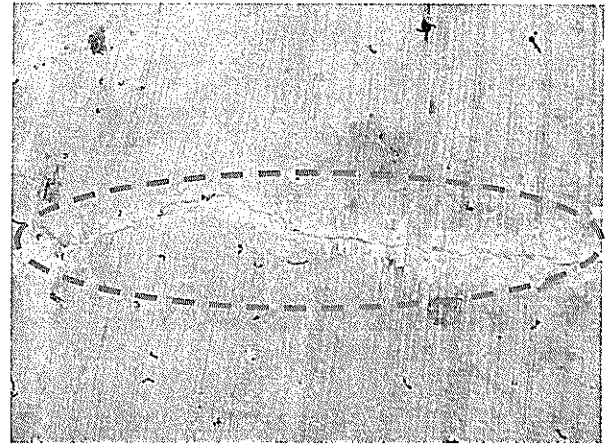
De La Araucanía	165.885	Reparación obras portuarias Caleta Puertecito, San Antonio.	Se comprobó la existencia de fisuras en los pavimentos de las zonas 2, 3 y 4 y pérdida de material superficial en las zonas 3 y 4, defectos que deben ser atendidos por el contratista, en conformidad a lo señalado en los artículos 171 y 173 del decreto N°75, de 2004, del Ministerio de Obras Públicas, Reglamento para Contratos de Obras Públicas (anexo fotográfico N°3, fotografías N°s 8 al 11).	El servicio manifestó que las observaciones señaladas por esta Contraloría General se hicieron presente durante la recepción final y que el contratista se encuentra ejecutando las reparaciones. Agregó que la empresa debe hacer entrega de éstas dentro de la primera quincena de diciembre de 2012.	Al tenor de lo expuesto se mantiene la observación.

Fotografía 8 : Presencia de fisuras en paños de pavimentos.  
"Reparación obras portuarias Caleta Puertecito, San Antonio"

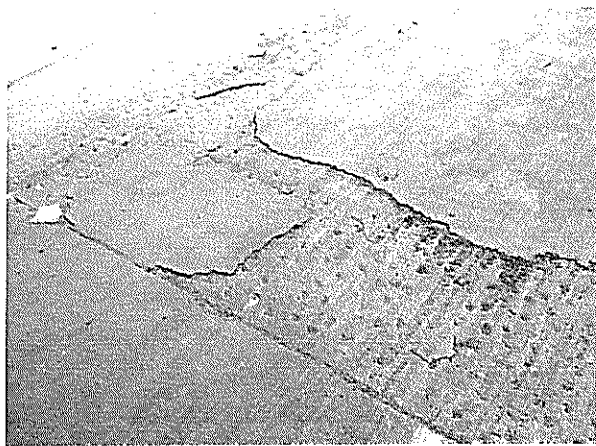
Fotografía N°9: Pavimentos con desprendimiento superficial en zona 4.  
"Reparación obras portuarias Caleta Puertecito, San Antonio"

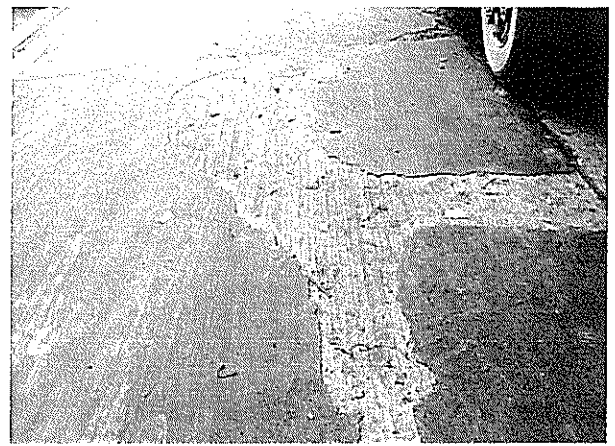
Fotografía N°10: Pavimento con desprendimiento superficial en zona 3.  
"Reparación obras portuarias Caleta Puertecito, San Antonio"

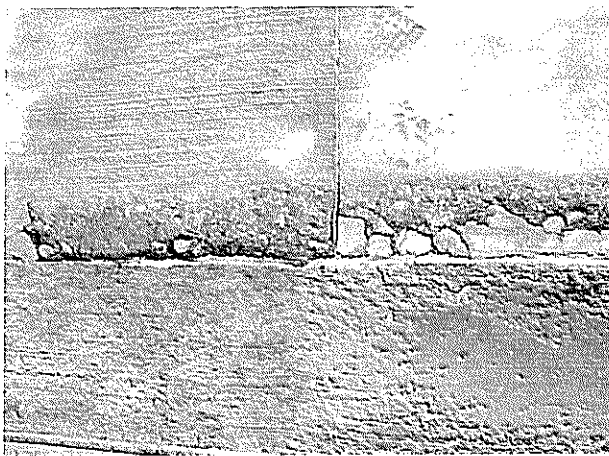
Fotografía N°11: Deficiencia en junta de hormigon.  
"Reparación obras portuarias Caleta Puertecito, San Antonio"

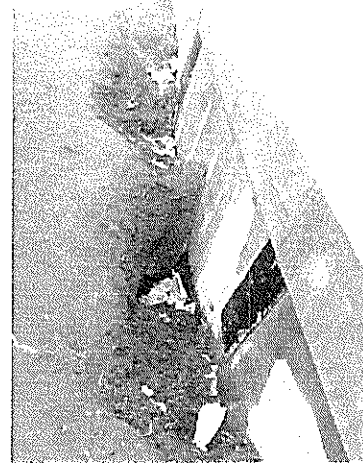
167.847	Reposición muro de defensa Puerto Saavedra.	Se verificó en el sector del estero la presencia de hundimientos del material ubicado en el trasdós del muro de contención, lo que denota la deficiente ejecución de rellenos, representando un potencial riesgo para los transeúntes. Lo anterior, vulnera los artículos 171 y 173 del decreto N°75, de 2004, del Ministerio de Obras Públicas, Reglamento para Contratos de Obras Públicas (anexo fotográfico N°3, fotografías N°s 12 al 14).	La Dirección de Obras Portuarias señaló que solicitó al contratista, mediante oficio N°14, de 2012, la corrección de este aspecto. Agregó que las reparaciones deberían ser efectuadas en diciembre de 2012.	Al tenor de lo expuesto se mantiene la observación.

Fotografía N° 12 : Sector Estero, hundimiento de terreno en borde del muro.  
"Reposición muro de defensa Puerto Saavedra"

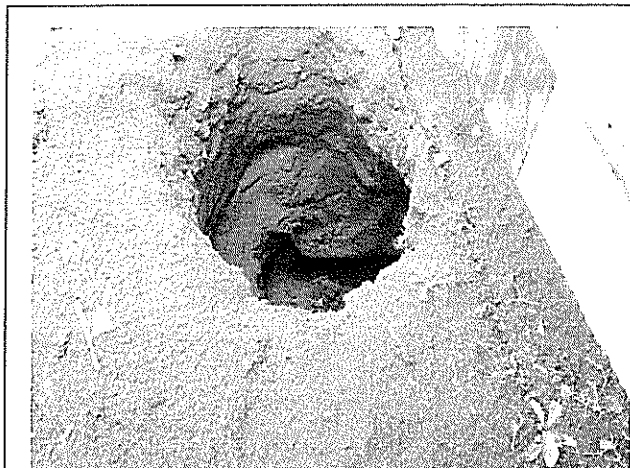
Fotografía N° 13: Sector Estero, hundimiento de terreno en borde del muro.

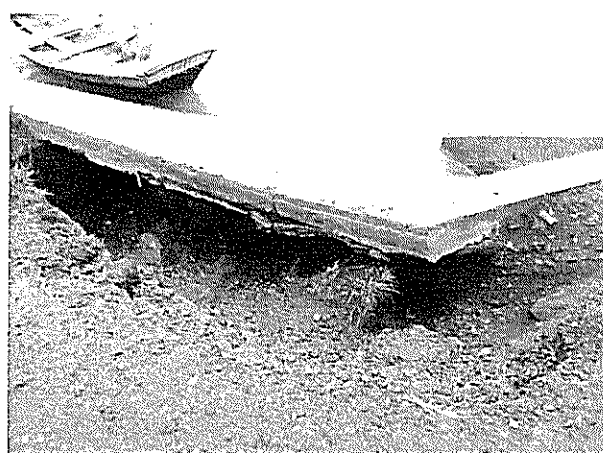
Fotografía N°14: Sector Estero, hundimiento de terreno en costado laguna y muro de hormigón pre existente.

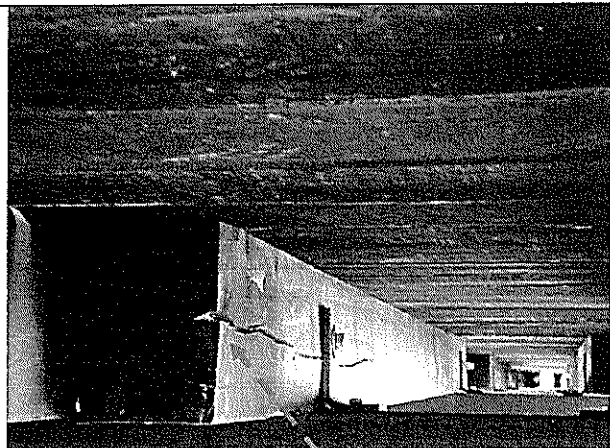
Fotografía N° 15: Rajaduras en las piezas de madera de las longuerinas.

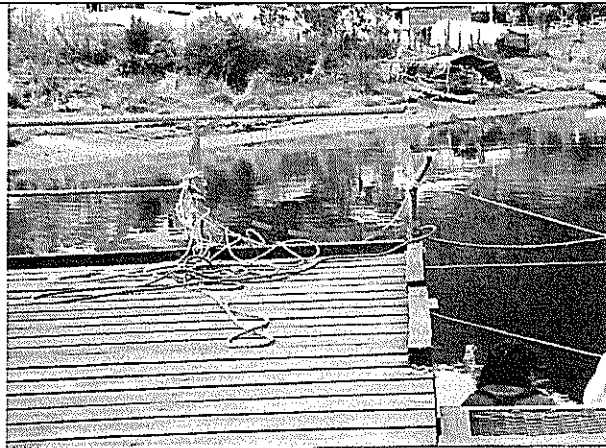
180.027	Conservación muelle artesanal Puyuhuapi.	Se visualizó el deterioro de la baranda metálica ubicada en el extremo final del muelle, constituyendo un potencial riesgo para los usuarios, vulnerando lo señalado en los artículos 171 y 173 del decreto N°75, de 2004, del Ministerio de Obras Públicas, Reglamento para Contratos de Obras Públicas (anexo fotográfico N°3, fotografía N°16).	La Dirección de Obras Portuarias indicó que los deterioros de las barandas son producto del mal uso que se les ha dado para amarrar embarcaciones. Sin embargo, solicitará a la empresa realizar las reparaciones correspondientes, haciendo mención a que se encuentra en período de garantía.

Fotografía N° 16: Deterioro de la baranda metálica.
