**Resumen Ejecutivo Informe Final N° 406, de 2016.**  
**Dirección Regional de Obras Portuarias de Arica y Parinacota.**

**INFORME FINAL N° 406 DE 2016, SOBRE  
AUDITORÍA A LA INVERSIÓN EN  
INFRAESTRUCTURA DEL CONTRATO  
"MEJORAMIENTO BORDE COSTERO  
SECTOR PLAYA BRAVA", EN LA  
DIRECCIÓN REGIONAL DE OBRAS  
PORTUARIAS DE ARICA Y  
PARINACOTA.**

En este sentido, el proyecto Mejoramiento Borde Costero Playa Brava considera la intervención de aproximadamente 11.845 m<sup>2</sup> del borde costero sur de la comuna de Arica, teniendo entre sus objetivos aumentar las oportunidades de desarrollo turístico en la zona, potenciando el deporte y la utilización eficiente de los espacios públicos.

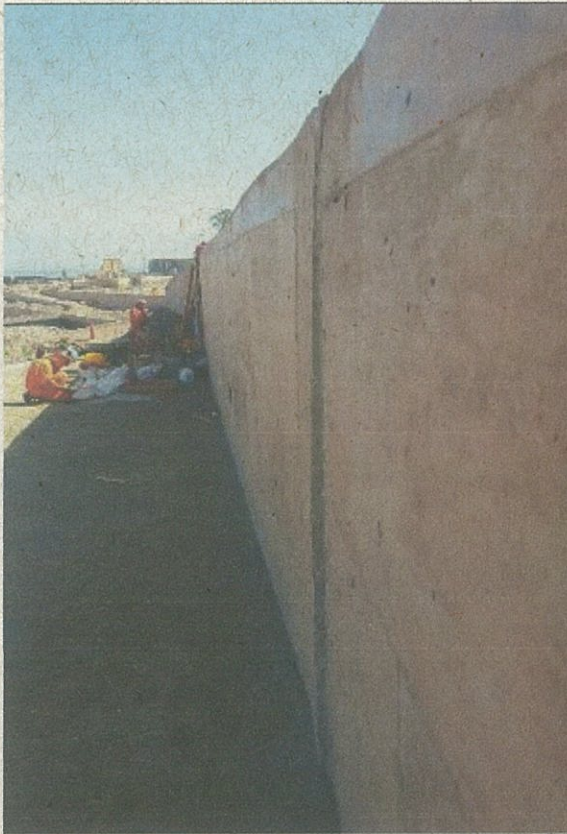
Asimismo, no se refiere respecto a la deficiencia encontrada en el muro i4, ubicado entre los vértices 74 y 77, por lo que corresponde mantener la observado.

Fotografía N° 3, muro i4, entre vértices 74 y 77, 28 de abril 2016.

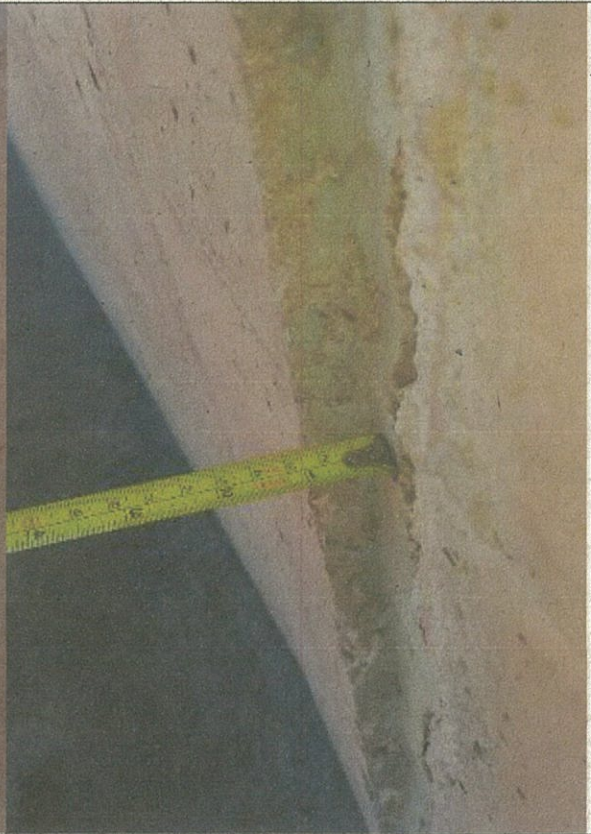
Fotografía N° 4, muro i4, entre vértices 74 y 77, 28 de abril 2016.

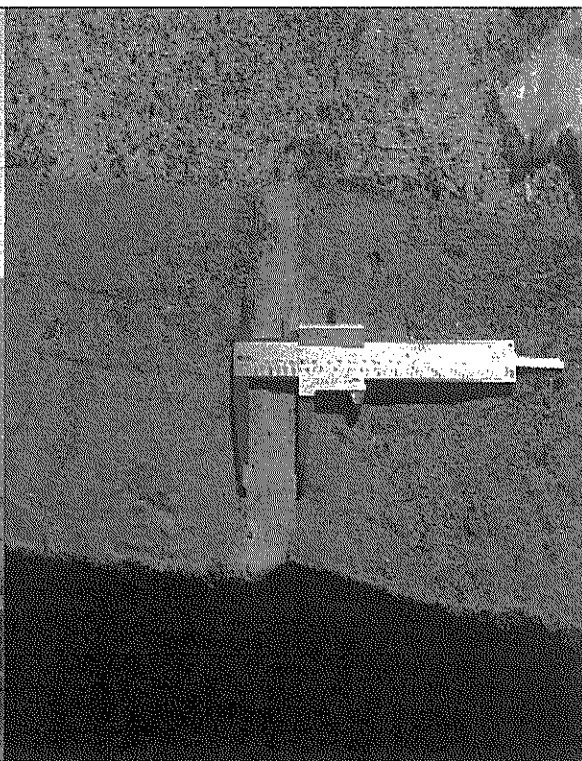
UBICACIÓN	POSICIÓN	FALLA ENCONTRADA	RESPALDO EN ANEXO N° 5	RESPUESTA DEL SERVICIO	CONCLUSIÓN CGR
Entre vértices 11 y 13	Entre murete 2	Sobredimensionamiento, espesor de junta de 40 mm.	Fotografía N° 31	Sin compromiso estructural del elemento.	Lo anterior debe ser acreditado por el ingeniero proyectista y/o calculista del proyecto.
Entre vértices 62 y 63	Entre muro 4	La junta no mantiene la verticalidad	Fotografía N° 32	Falla corregida.	Fotografía no da cuenta del vértice objetado, el servicio debe certificar la reparación de la junta de acuerdo a los procedimientos aprobados y los protocolos de calidad correspondientes.
Vértice 90	Unión entre muro variable 1 y nuevo muro 3.	La junta no mantiene la verticalidad	Fotografía N° 33	Sin compromiso estructural del elemento.	Lo anterior debe ser acreditado por el ingeniero proyectista y/o calculista del proyecto.
Entre vértices 81 y 82	Entre muro 6 mt.	La junta no mantiene la verticalidad	Fotografía N° 34	Sin compromiso estructural del elemento.	Lo anterior debe ser acreditado por el ingeniero proyectista y/o calculista del proyecto.

Fotografía N° 31, junta de dilatación entre vértices 11 y 13, 19 de mayo 2016.

En relación a las fallas constructivas en las juntas de dilatación de las estructuras de hormigón, observado en el punto 2.5, el servicio deberá acreditar, conforme a los antecedentes indicados en el anexo N° 4, las reparaciones de las estructuras informadas en el mismo. (C)<sup>14</sup>

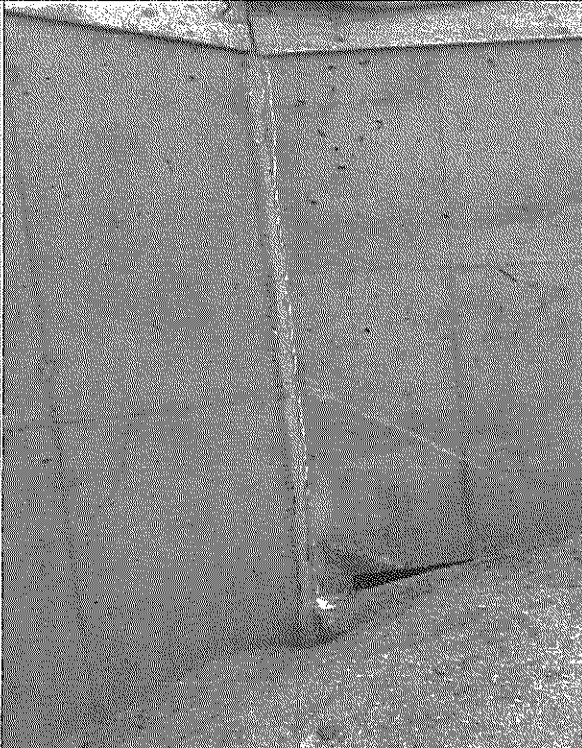
Finalmente, indica que las juntas ubicadas en el vértice 90 entre el muro variable 1 y nuevo muro 3 y entre los vértices 81 y 82, entre muro 6 mt., si bien no presentan una verticalidad de 90°, la IFO con el asesoramiento respectivo, determinó que dichas fallas no presentaban un compromiso estructural de los elementos.

Fotografía N° 33, junta de dilatación en vértice 90, 19 de mayo 2016.

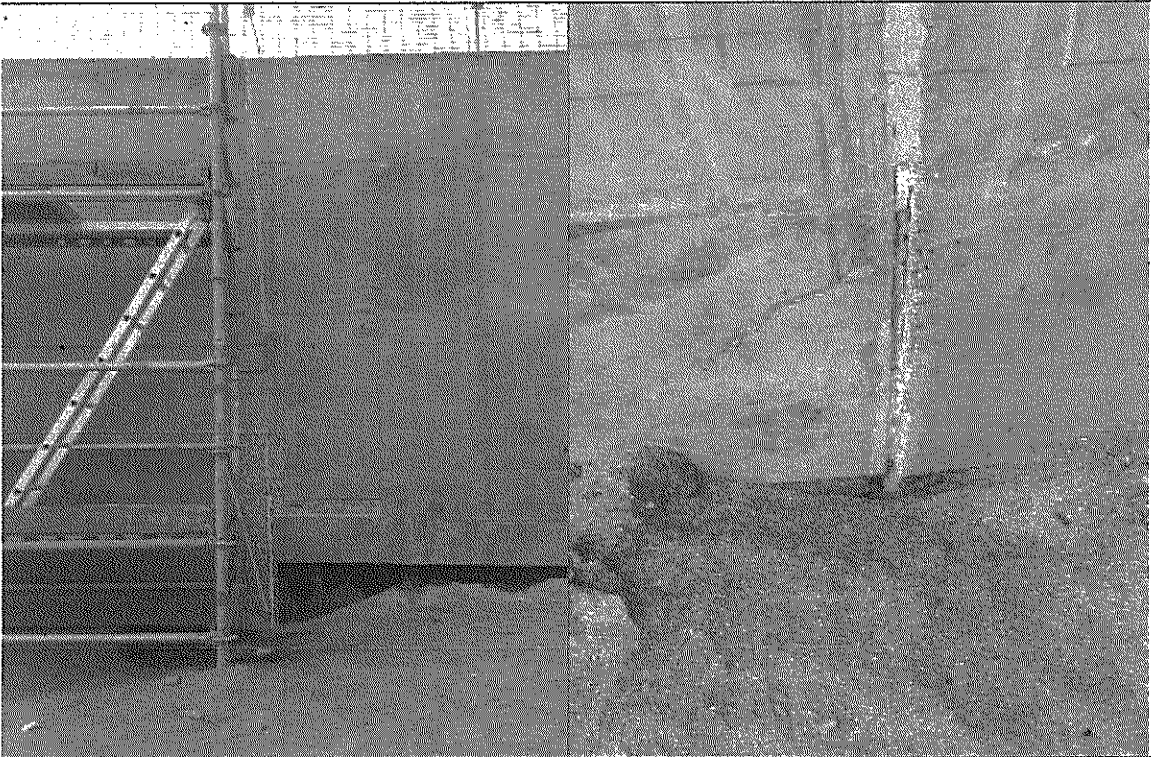
Fotografía N° 34, junta de dilatación entre vértices 81 y 82, 19 de mayo 2016.

Fotografía N° 35, junta de dilatación entre vértices 89 y 80, 19 de mayo 2016.

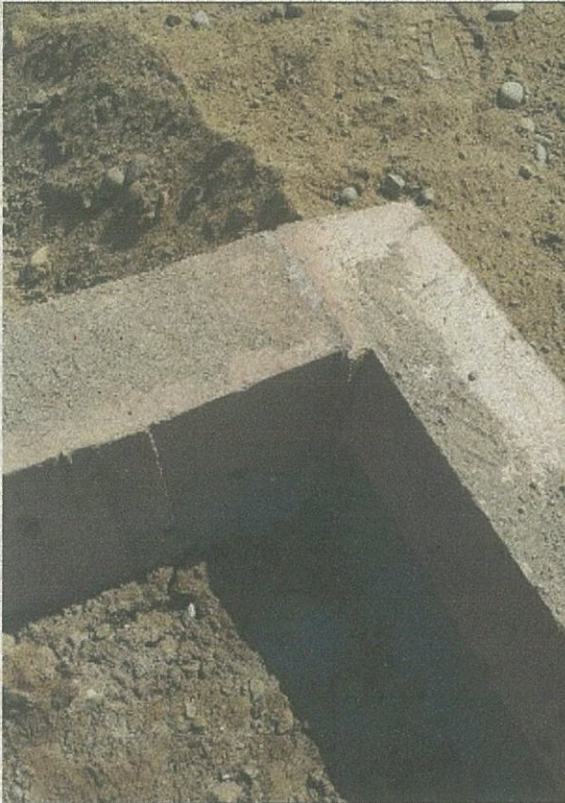
UBICACIÓN	POSICIÓN	FALLA ENCONTRADA	RESPALDO EN ANEXO N° 5	RESPUESTA DEL SERVICIO	CONCLUSIÓN CGR
Entre vértices 101 y 102	Cambio de dirección	Falta de sello	Fotografía N° 38	Se instaló sello.	Debe acreditar lo anterior por medios digitales u otros.
Entre vértices 117 y 118	Cambios de dirección en estructuras de anclaje de sombreadero curvo, área de juegos.	Falta de sello	Fotografías N°s. 39 y 40	Se instaló sello.	Debe acreditar lo anterior por medios digitales u otros.
Entre vértices 117 y 118	Cambios de dirección en estructuras de anclaje de sombreadero curvo, área de juegos.	Espesor menor a 20 mm	Fotografía N° 41	Sin compromiso estructural del elemento.	Lo anterior debe ser acreditado por el ingeniero proyectista y/o calculista del proyecto.
Entre vértices 133 y 134	Entre murete 4	Sobredimensionamiento, espesor de junta de 35 mm.	Fotografía N° 42	Sin compromiso estructural del elemento.	Lo anterior debe ser acreditado por el ingeniero proyectista y/o calculista del proyecto.

Fotografía N° 38, junta de dilatación entre vértices 101 y 102, 5 de mayo 2016.

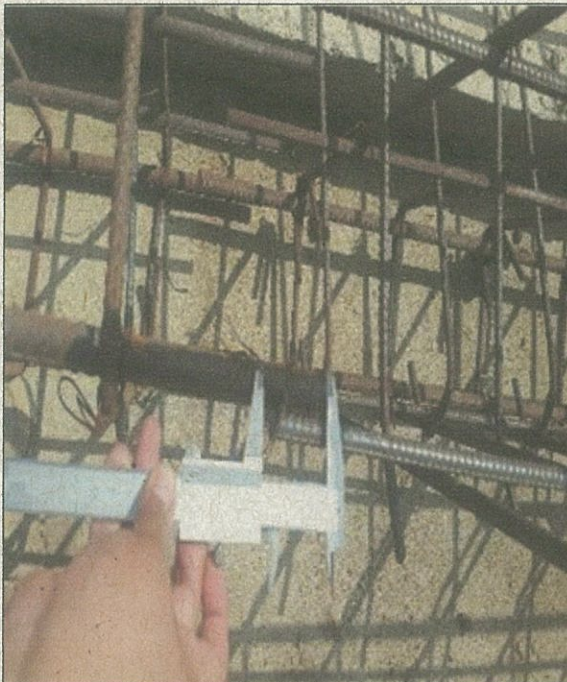
En la visita a la obra del día 5 de mayo, se evidenciaron diversas fallas en la ejecución de las armaduras de acero de la escalera N° 10, ubicada entre los vértices 143 y 153, tales como, falta de empalme entre barras o largo de empalme insuficiente.

Fotografía N° 45, empalme entre barras,  
5 de mayo 2016.

A lo señalado en el numeral 2.6, relacionado con las fallas observadas en la armadura de la escala N° 10, esa dirección deberá remitir los procedimientos de reparación aprobados por la inspección fiscal y los protocolos de calidad, que den cuenta de la ejecución de las mismas. (C)<sup>15</sup>

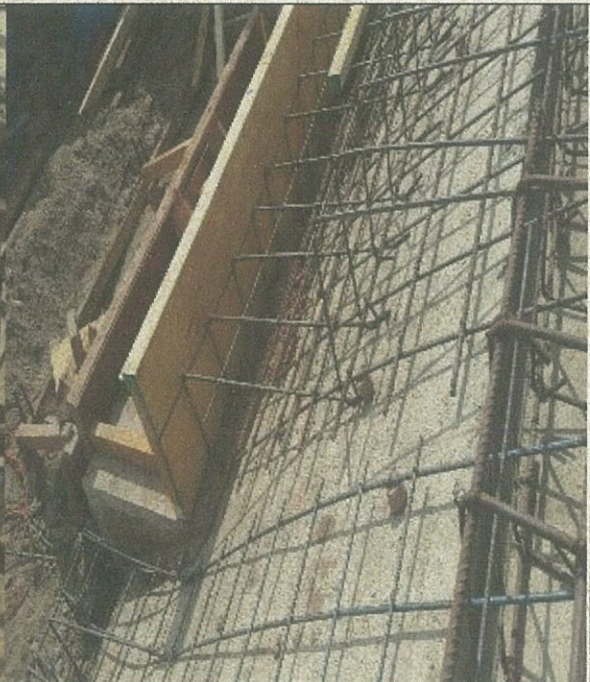
Fotografía N° 46, barras sin traslapo, 5 de  
mayo 2016.

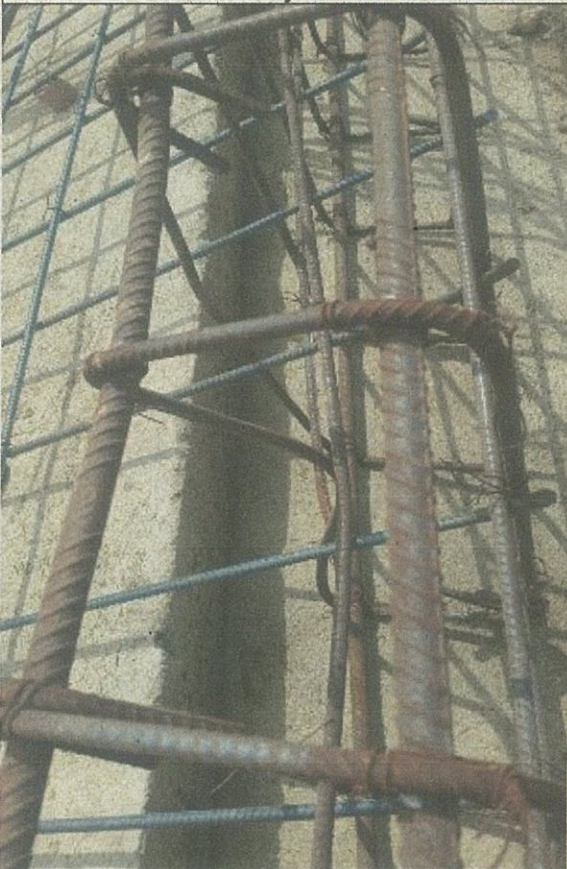
Fotografía N° 47, barras deformadas, 5  
de mayo 2016.

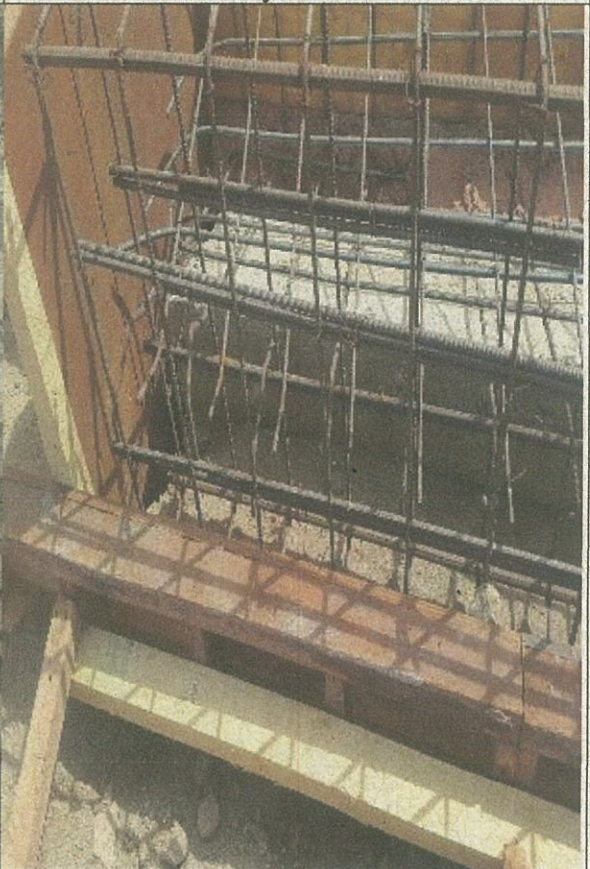
Fotografía N° 48, barras re-dobladas, 5 de  
mayo 2016.

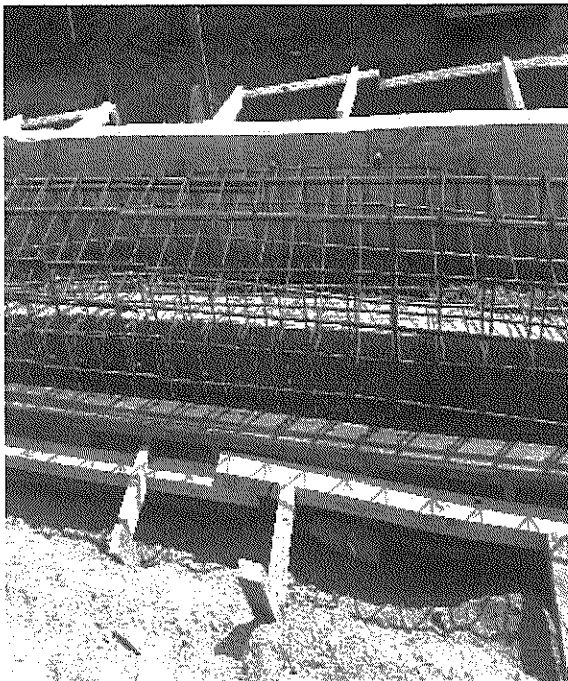
Fotografía N° 49, barras mal posicionadas, 5 de mayo 2016.

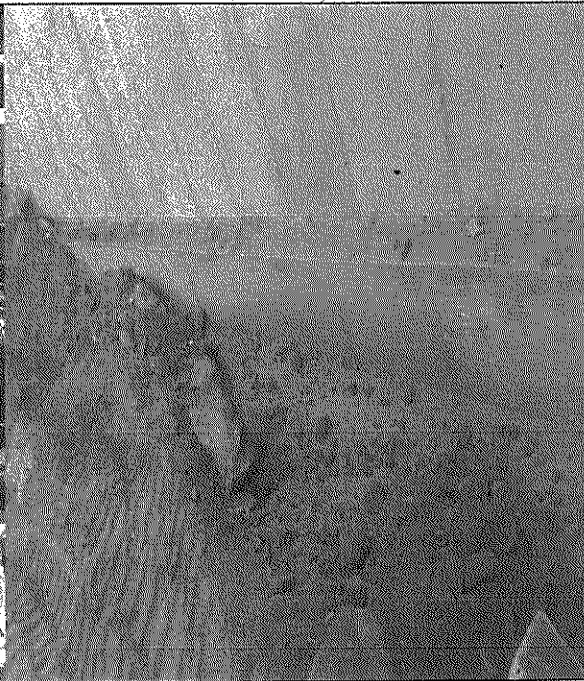
Fotografía N° 50, falta de imprimante entre vértices 79 y 89, 28 de abril 2016.

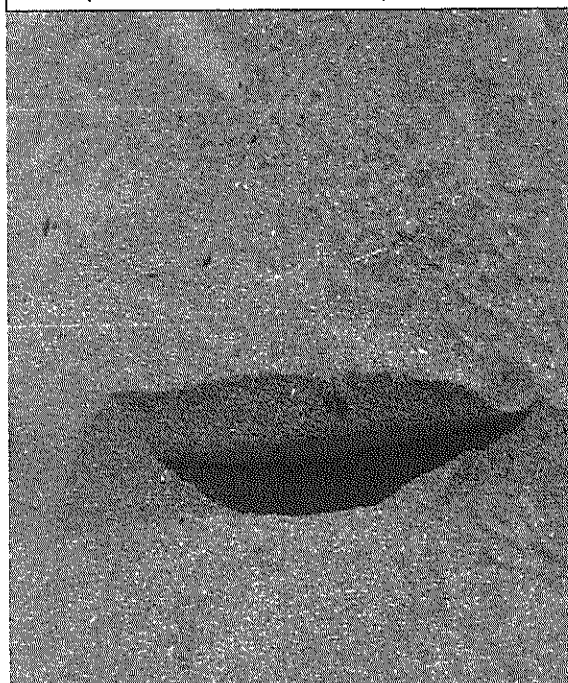
Fotografía N° 51, falta de imprimante sector deck de madera, 28 de abril 2016.
