**Informe Final de Auditoría N° 431, de 2016**  
**Dirección de Obras Portuarias Región de Coquimbo**

INFORME FINAL N° 431, DE 2016, SOBRE  
AUDITORÍA A CONTRATOS DE OBRA Y AL  
CUMPLIMIENTO DE LA LEY DEL LOBBY,  
EFECTUADA EN LA DIRECCIÓN DE OBRAS  
PORTUARIAS DE LA REGIÓN DE  
COQUIMBO.

LA SERENA, 29 AGO. 2016

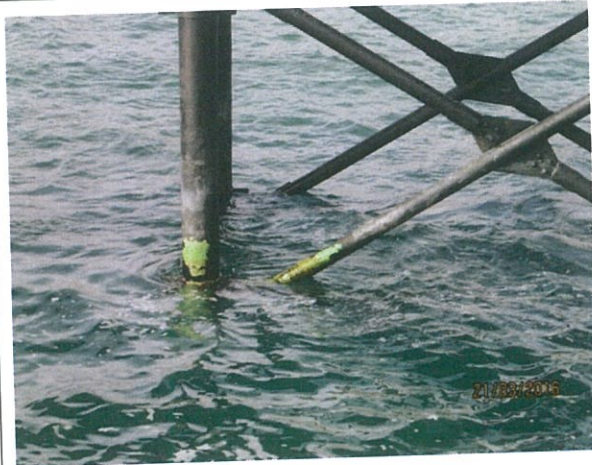
Se observaron en los pilotes y riostras de la estructura soportante del muelle, deficiencias en las pinturas de protección, toda vez que en las uniones que fueron soldadas in situ, se constataron manchas de color verde y esquemas de protección anticorrosiva dañados. (Anexo N° 4, fotografías N°s. 12 y 13).

Fotografía N° 13 – 21/03/2016: Esquemas de protección anticorrosiva dañada en pilote y arriostamiento.

La autoridad señala que la pintura de los pilotes dañados fue reparada in situ, con masilla submarina de buena adherencia, en forma posterior a las marejadas y tsunami que afectó a la zona, procedimiento de aplicación de esquema anticorrosivo denominado P-CT-09, el que fue aprobado mediante el oficio Ordinario N° 49, de 6 de febrero de 2015, de esa dirección.

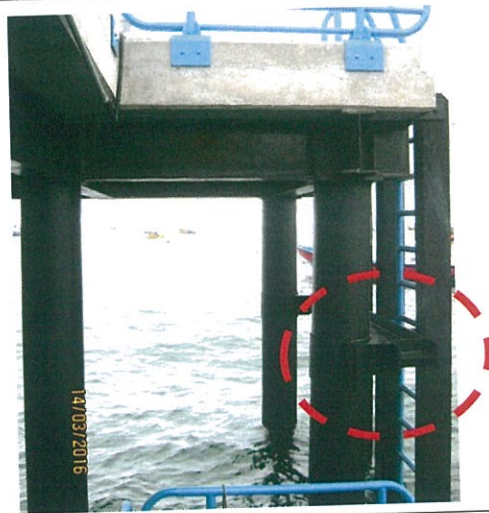
Se constató que la abrazadera que sostiene la viga portadefensa del pilote ubicado en el cabezo, en la intersección de los ejes 7 y C, según la Planta Chaza N° 2, Cabezo Muelle, del plano de estructuras ES-18, presentaba una separación de 20 mm entre los elementos que la conforman, no ajustándose a lo establecido en el Detalle A del plano de estructuras ES-24. Asimismo, se verificó la omisión del elemento taco de apriete, señalado en el detalle 1 de la lámina ES-19. (Anexo N° 4, fotografías N°s. 14, 15 y 16).

Fotografía N° 14 – 14/03/2016: Abrazadera que sostiene viga portadefensa no se ajusta a proyecto.

La entidad auditada, señala que atendido que el terreno del sector fue distinto al que indicaba el Estudio de Mecánica de Suelos, por la presencia de clastos rocosos, no fue posible lograr la profundidad requerida en varios pilotes del cabezo del muelle, debiendo cumplir con las tolerancias de verticalidad al límite de los valores especificados, es decir, 1,5% de inclinación, y 40 mm respecto a su ubicación por proyecto, lo que influyó en la instalación del taco de ajuste.

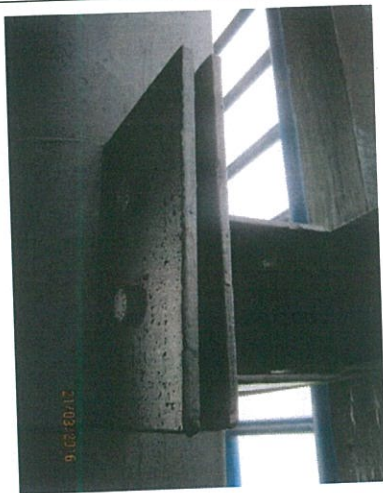
Fotografía N° 15 – 21/03/2016: Abrazadera no se ajusta a proyecto.

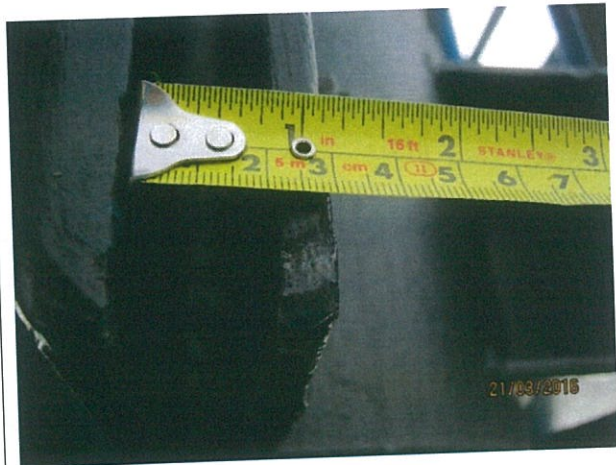
Fotografía N° 16 – 21/03/2016: Separación de 20 mm entre elementos que conforman abrazadera.

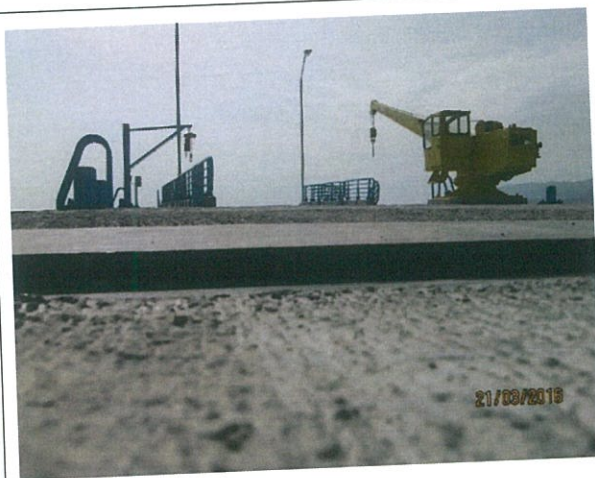
Se observó que la junta de dilatación del puente de acceso con el cabezo del muelle no fue ejecutado acorde a lo proyectado, por cuanto se construyó de 20 mm de altura, en circunstancias que se define de 12 mm

Fotografía N° 17 – 21/03/2016: Junta de dilatación puente de acceso y cabezo muelle no se ajusta a proyecto.

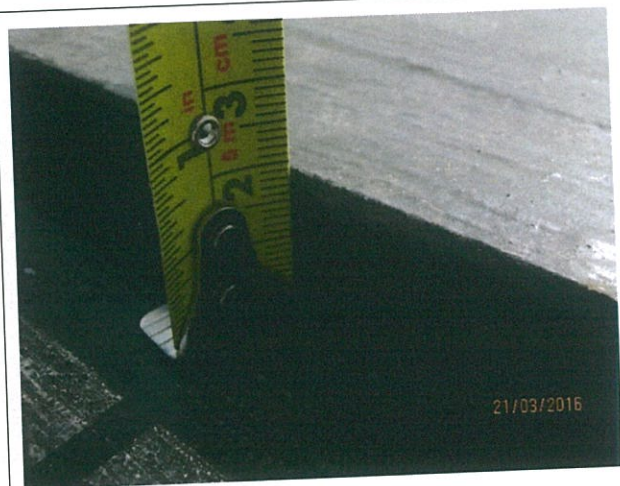
Fotografía N° 18 – 21/03/2016: Altura de junta de dilatación sobrepasa los 12 mm que considera el proyecto.

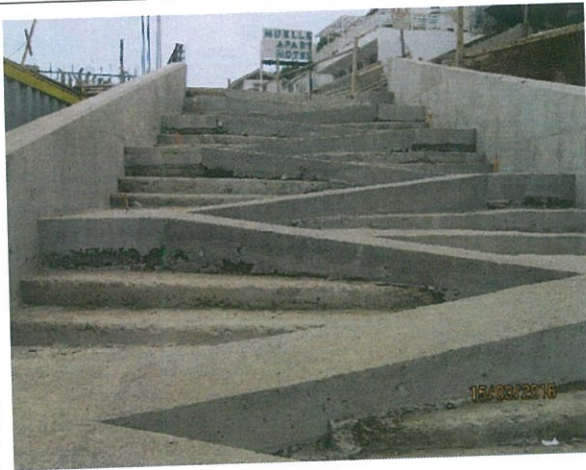
Fotografía N° 1 – 15/03/2016: Rampa de acceso no considera pasamanos continuo de 0,95m de altura.

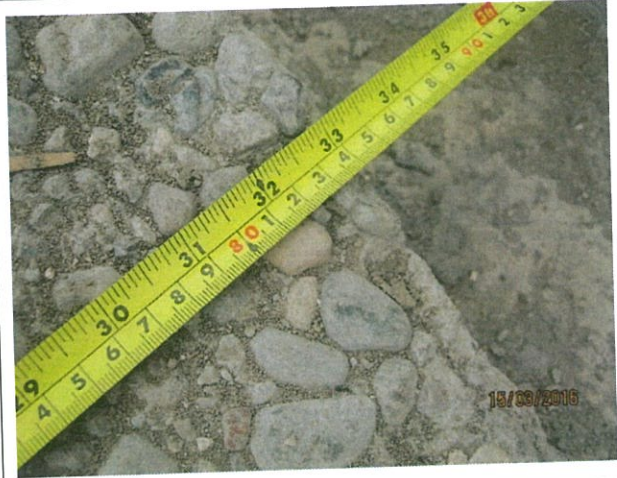
Fotografía N° 2 – 15/03/2016: En ciertos tramos no se cumple con el ancho mínimo de 0,90m establecidos en la normativa.

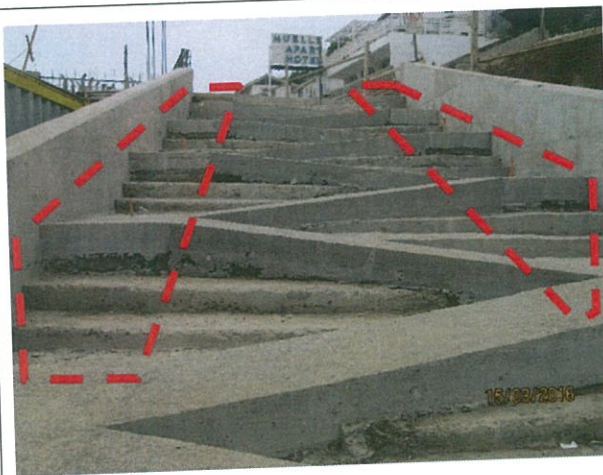
Fotografía N° 3 – 15/03/2016: Ancho útil de escaleras construidas no cumplen con ancho mínimo de una vía de evacuación.

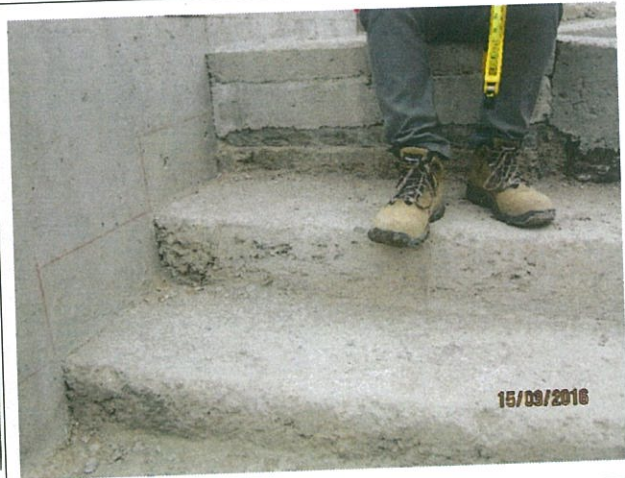
Fotografía N° 4 – 15/03/2016: Altura de contrahuella no se ajusta a normativa.

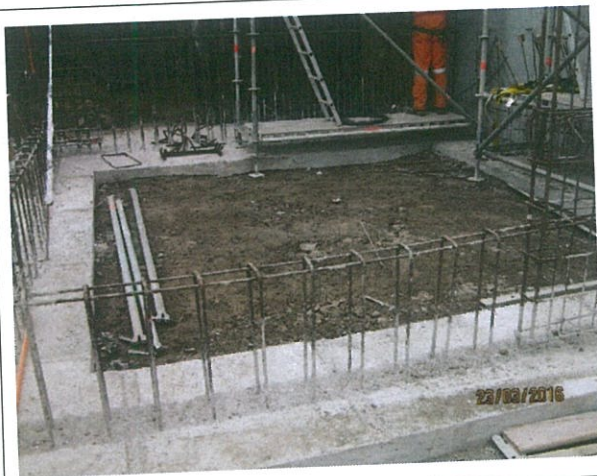
Fotografía N° 5 – 23/03/2016: No se ejecutó la instalación de la cama de ripio

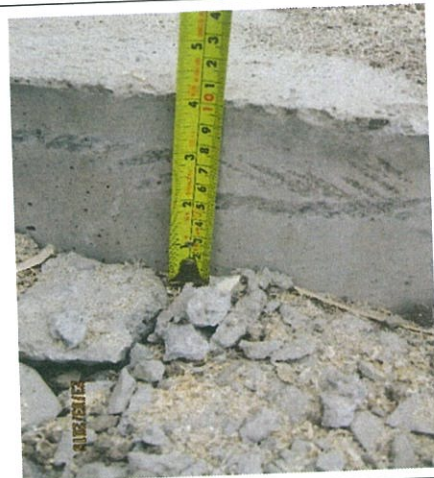
Fotografía N° 6 – 23/03/2016: Lo instalado para recibir a radier H-25 e=10cm, no se condice con la cama de ripio que señala el proyecto.

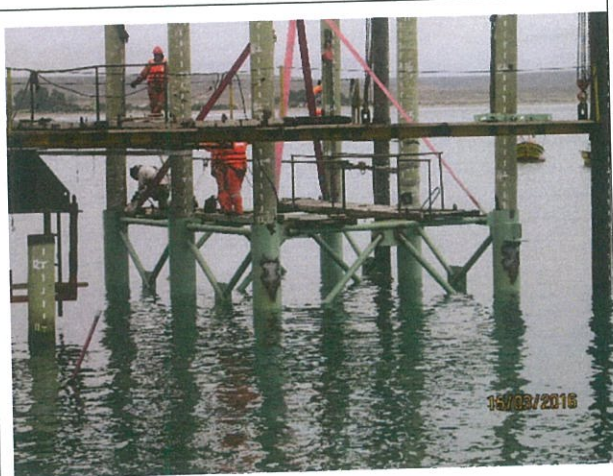
Fotografía N° 7 – 15/03/2016: Pilotes hincados con esquema de protección anticorrosiva dañado.

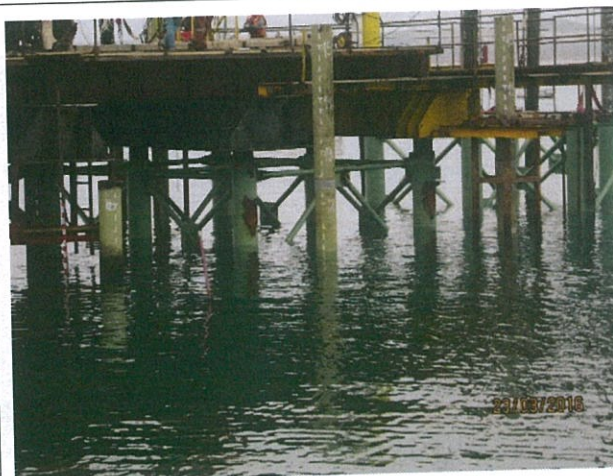
Fotografía N° 8 – 23/03/2016: Pilotes hincados con esquema de protección anticorrosiva dañado

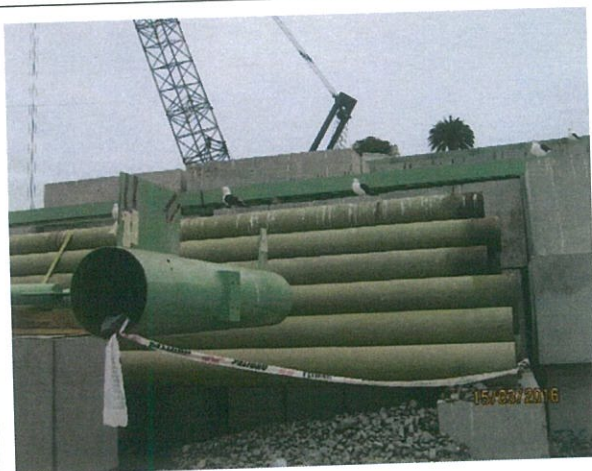
Fotografía N° 9 – 15/03/2016: Pilotes metálicos suministrados con esquemas de protección anticorrosiva incompletos

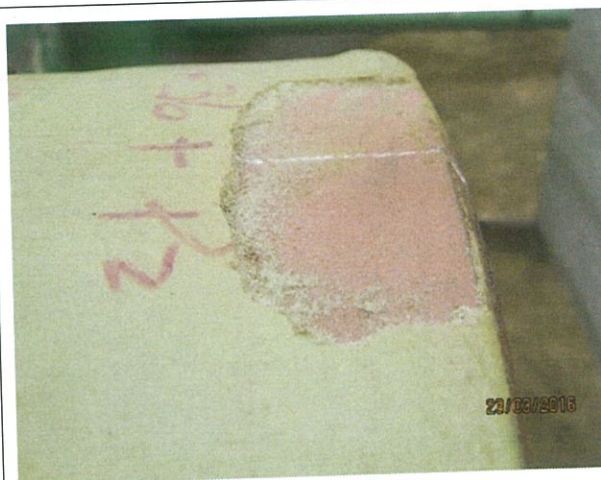
Fotografía N° 10 – 23/03/2016: Pilotes metálicos suministrados con esquemas de protección anticorrosiva dañados.

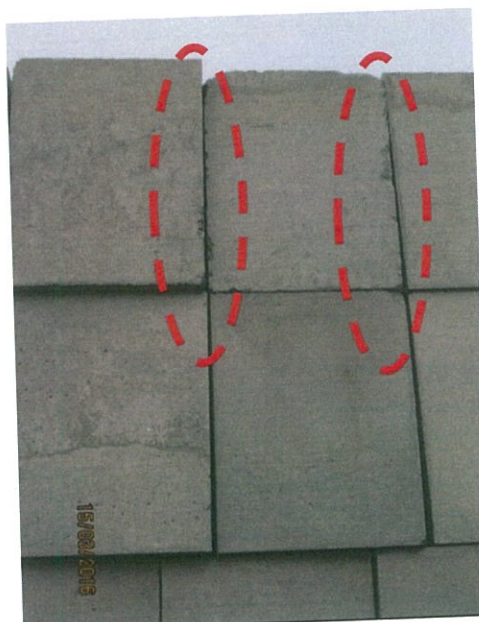
Se verificó la existencia de bloques que presentaban fallas y daños en sus terminaciones, no ajustándose a lo dispuesto en los planos de estructuras ES-04 y ES-05. (Anexo N° 5, fotografías N°s. 11 y 12).

Fotografía N° 11 – 15/03/2016: Suministro de bloques de hormigón en masa dañados.

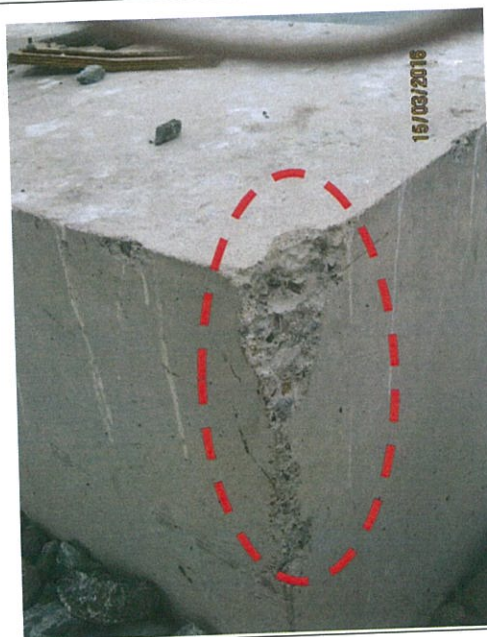
Fotografía N° 12 – 15/03/2016: Bloque de hormigón con deficiencias.
