U.A.I. Nº 242/2010

Cumplo con remitir a usted copia del Informe de Seguimiento de las Observaciones contenidas en el Informe Final N° 4, de 2010 remitido a ese servicio a través del Oficio N° 1166, de 23 de abril de 2010, sobre fiscalización técnica y administrativa de obras, al contrato "Mejoramiento Terminales Portuarios de Conectividad Bahía Chilota y Bahía Catalina".

U.A.I. Nº 227/10

En cumplimiento del plan de fiscalización de esta Contraloría General para el año 2010, se procedió a efectuar seguimiento a las observaciones señaladas en el Informe Final N°4/2010, sobre fiscalización técnica y administrativa de obras, al contrato "Mejoramiento Terminales Portuarios de Conectividad Bahía Chilota y Bahía Catalina", cuya Unidad Técnica corresponde a la Dirección de Obras Portuarias, Región de Magallanes y la Antártica Chilena.

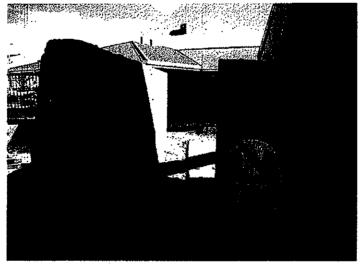
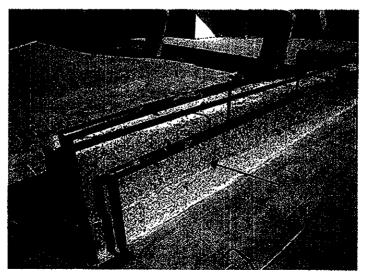
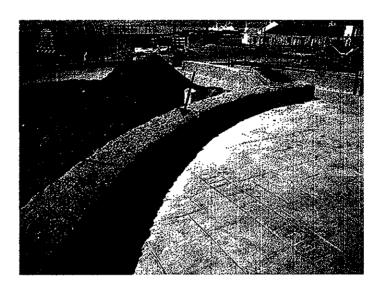
Imágenes N°s.01, 02, 03 y 04 - Muros de Piedra

- 1. Observaciones de Carácter Técnico.
- a) No se da cumplimiento a lo especificado en los subitems Muros y Muretes exteriores, de las Especificaciones Técnicas Especiales, que indican que estos muros serán ejecutados con mortero y bolones de tal manera de dar una apariencia de "muros de piedra", así señalados además en los planos CA-AR 03, 06 y 07, sin embargo, se observa que fueron ejecutados de hormigón lavado y puntereado, no encontrándose autorización para dicho cambio, además, se debe mencionar que las partidas observadas se encuentran pagadas en un 50%, situación que no corresponde, por cuanto se debería haber rechazado por no respetar el diseño exigido, ambas situaciones vulneran de esta forma los artículos 140 y 142 del DS 75/2004, Reglamento para contratos de obras públicas del MOP. Se adjuntan en Anexo 1 imágenes Nos. 01, 02, 03 y 04.

Al respecto, el servicio deberá adoptar las medidas necesarias para regularizar a la brevedad los incumplimientos observados, toda vez que se está vulnerando la normativa de contrato de obra pública, situación que será revisados en una próxima visita de seguimiento.
