**CONTRALORIA GENERAL DE LA REPUBLICA**  
**DIVISION DE INFRAESTRUCTURA Y REGULACIÓN**  
**SUBDIVISIÓN DE AUDITORÍA**

Anexo de figuras

Anexo fotográfico N°1

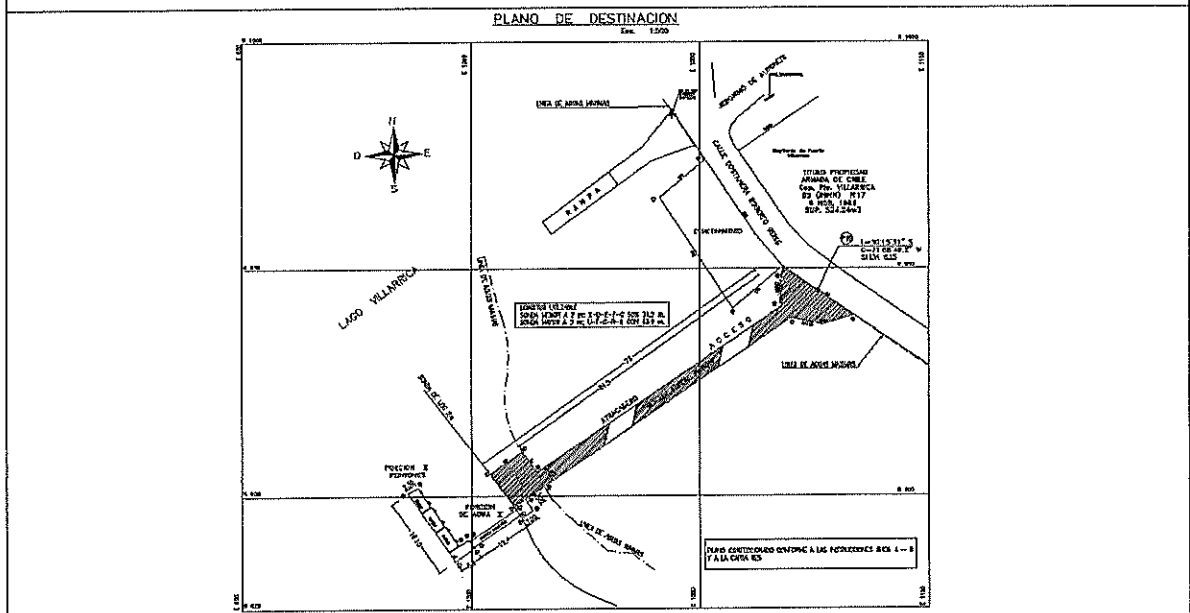
Figura N°2: Destinación vigente sancionada mediante decreto supremo N°61, de 17 de abril de 2000, de la Subsecretaría de Marina, Ministerio de Defensa, según plano N°4306.
