**Resumen Ejecutivo Informe Final N° 406, de 2016.**  
**Dirección Regional de Obras Portuarias de Arica y Parinacota.**

**INFORME FINAL N° 406 DE 2016, SOBRE  
AUDITORÍA A LA INVERSIÓN EN  
INFRAESTRUCTURA DEL CONTRATO  
"MEJORAMIENTO BORDE COSTERO  
SECTOR PLAYA BRAVA", EN LA  
DIRECCIÓN REGIONAL DE OBRAS  
PORTUARIAS DE ARICA Y  
PARINACOTA.**

En este sentido, el proyecto Mejoramiento Borde Costero Playa Brava considera la intervención de aproximadamente 11.845 m<sup>2</sup> del borde costero sur de la comuna de Arica, teniendo entre sus objetivos aumentar las oportunidades de desarrollo turístico en la zona, potenciando el deporte y la utilización eficiente de los espacios públicos.

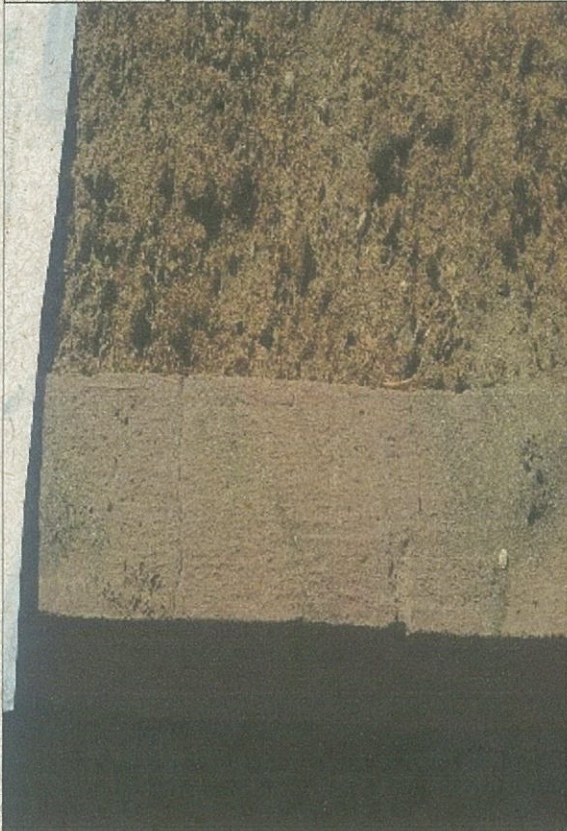
Fotografía N° 5, murete tipo 2, entre vértices 113 y 114, 28 de abril 2016.

ESTRUCTURA	UBICACIÓN	RESPALDO EN ANEXO N° 5
Murete tipo 2	Entre vértices 113 y 114	Fotografía N° 5
Murete tipo 2	Entre vértices 114 y 115	Fotografías N°s. 6 y 7
Murete tipo 5	Entre vértices 122 y 132	Fotografías N° 8
Murete tipo 5	Entre vértices 133 y 134	Fotografías N° 9
Muro 2	Entre vértices 46 y 47	Fotografías N° 10
Radier	Rampa de salida anfiteatro.	Fotografías N° 11

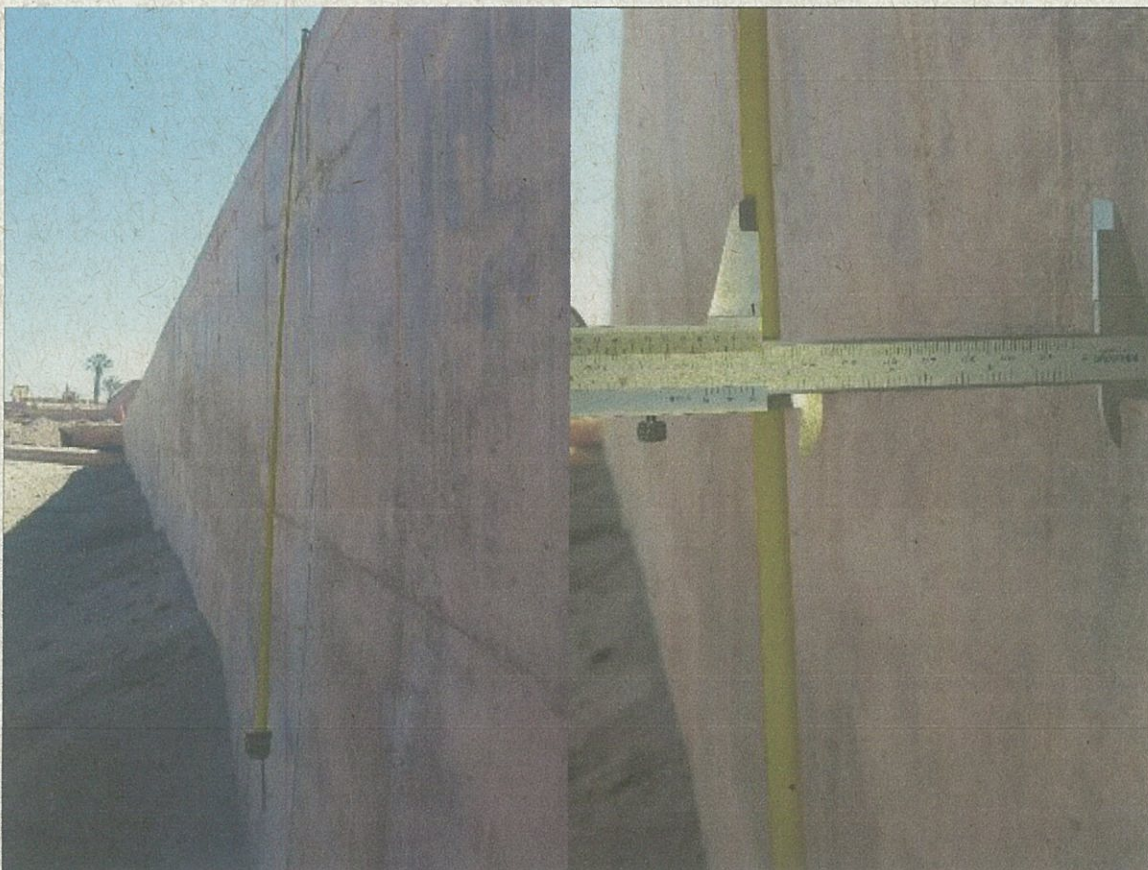
ESTRUCTURA	UBICACIÓN	RESPALDO EN ANEXO N° 5
Parte superior muro	Entre vértices 79 y 80	Fotografías N°s 23 y 24
Parte inferior muro	Entre vértices 79 y 80	Fotografías N° 25
Junta de dilatación muro	Entre vértices 79 y 80	Fotografía N° 26
Junta de construcción	Entre vértices 79 y 80	Fotografía N° 27
Radier	Sector deck de madera	Fotografías N° 28
Muro variable 2	Entre vértices 84 y 85	Fotografía N° 29
Parte superior muro variable 3	Entre vértices 80 y 81	Fotografías N° 30

Fotografía N° 1, muro entre vértices 79 y 80, 28 de abril 2016.

Fotografía N° 2, muro entre vértices 79 y 80, 28 de abril 2016.

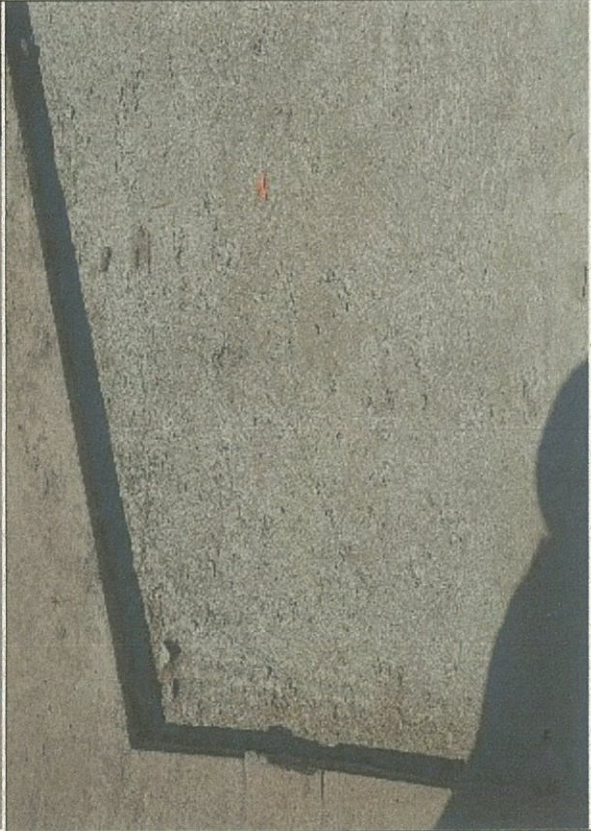
Fotografía N° 12, radier entre vértices 8 y 19, 25 de mayo 2016.

ESTRUCTURA	UBICACIÓN	RESPALDO EN ANEXO N° 5
Radier	Entre vértices 8, 13, 15, 16 y 19.	Fotografías N° 12

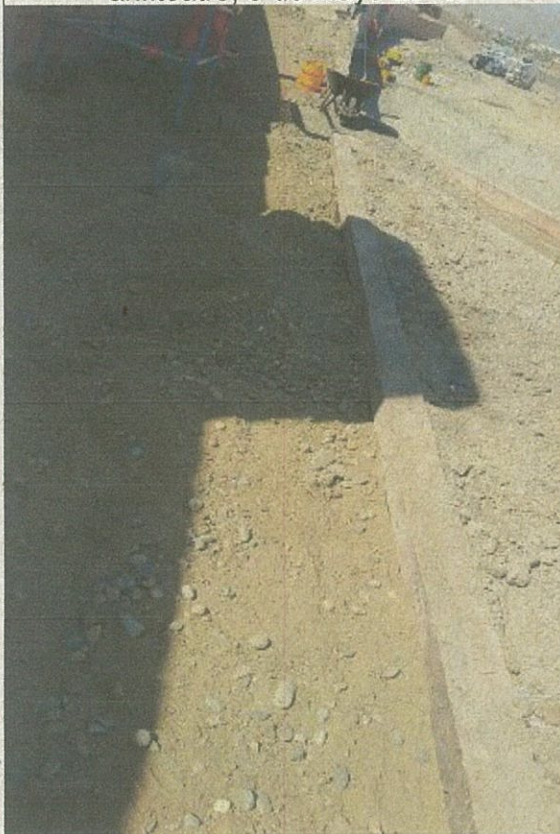
Fotografía N° 13, murete entre vértices 91 y 94, 19 de mayo 2016.

MURETE	UBICACIÓN	LARGO (MT)	RESPALDO EN ANEXO N° 5	PLANO	RESPUESTA DEL SERVICIO	CONCLUSIÓN CGR
Tipo 2	Vértices 91 y 94	7,70	Fotografía N° 13	26 de 55-ES-04-Planta de Muretes Rev. D	No se pronuncia.	La dirección debe adjuntar a lo menos los procedimientos aprobados, protocolos de calidad de la ejecución de las faenas, registros fotográficos de las mismas.
Tipo 2	Vértices 95 y 98	8,23	Fotografía N° 14	26 de 55-ES-04-Planta de Muretes Rev. D	Se ejecuta junta con posterioridad, remite fotografía.	La dirección debe adjuntar a lo menos los procedimientos aprobados, protocolos de calidad de la ejecución de las faenas, registros fotográficos de las mismas.
Tipo 2	Vértices 104 y 105	8,44	Fotografía N° 15	26 de 55-ES-04-Planta de Muretes Rev. D	No se pronuncia	La dirección debe adjuntar a lo menos los procedimientos aprobados, protocolos de calidad de la ejecución de las faenas, registros fotográficos de las mismas.

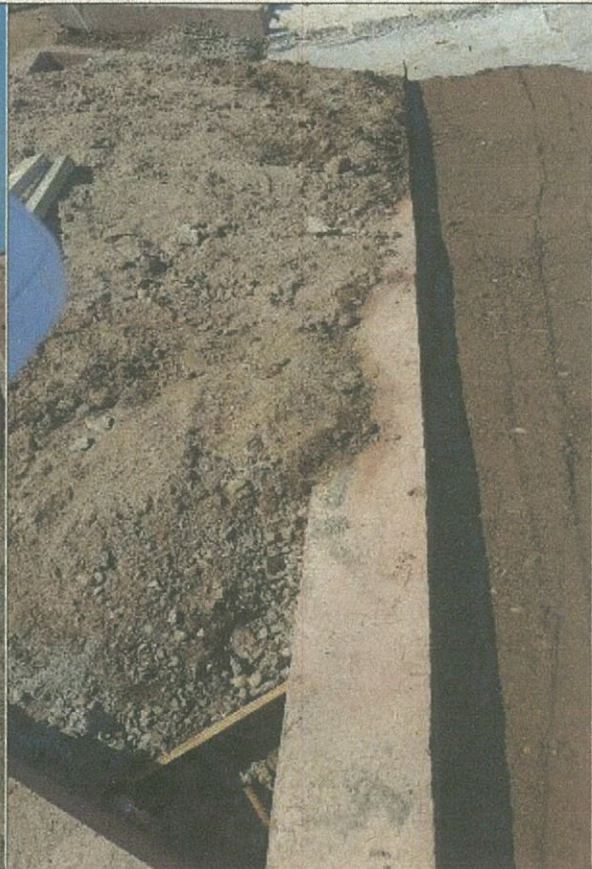
Fotografía N° 16, murete entre vértices 106 y 107, 5 de mayo 2016.

Tipo 2	Vértices 107 y 109	6,04	Fotografía N° 16	26 de 55-ES-04-Planta de Muretes Rev. D	No se pronuncia	La dirección debe adjuntar a lo menos los procedimientos aprobados, protocolos de calidad de la ejecución de las faenas, registros fotográficos de las mismas.
Tipo 2	Vértices 108 y 109	6,04	Fotografía N° 17	26 de 55-ES-04-Planta de Muretes Rev. D	No se pronuncia	La dirección debe adjuntar a lo menos los procedimientos aprobados, protocolos de calidad de la ejecución de las faenas, registros fotográficos de las mismas.
Tipo 2	Vértice 13	Cambio de dirección	Fotografía N° 18	26 de 55-ES-04-Planta de Muretes Rev. D	No se pronuncia	La dirección debe adjuntar a lo menos los procedimientos aprobados, protocolos de calidad de la ejecución de las faenas, registros fotográficos de las mismas.

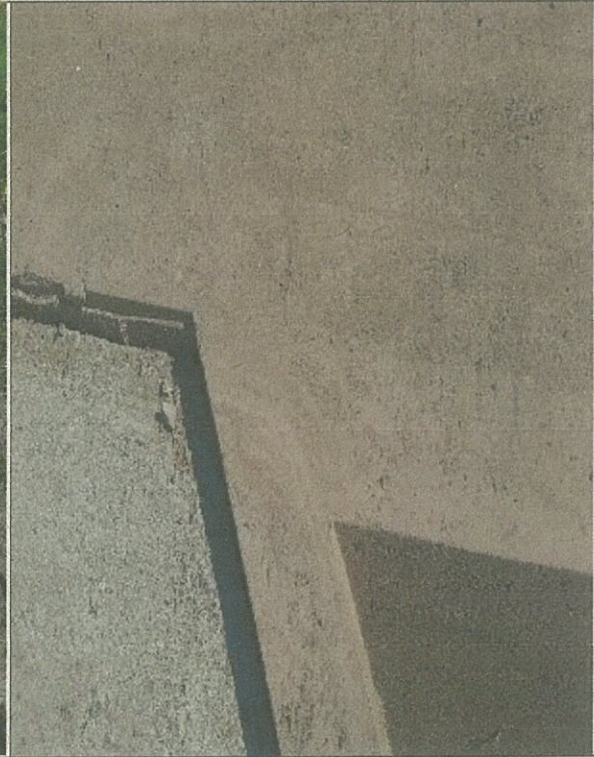
Fotografía N° 19, murete en vértice 10, 25 de mayo 2016.

MURETE	UBICACIÓN	LARGO (MT)	RESPALDO EN ANEXO N° 5	PLANO	RESPUESTA DEL SERVICIO	CONCLUSIÓN CGR
Tipo 2	Vértice 10	Cambio de dirección	Fotografía N° 19	26 de 55-ES-04-Planta de Muretes Rev. D	Se ejecuta junta con posterioridad	de las faenas, registros fotográficos de las mismas. Fotografía no da cuenta del vértice objetado. La dirección debe adjuntar a lo menos los procedimientos aprobados, protocolos de calidad de la ejecución de las faenas, registros fotográficos de las mismas.
Tipo 4	Vértice 118	21,14	Fotografía N° 20	26 de 55-ES-04-Planta de Muretes Rev. D	Se ejecuta junta con posterioridad, remite fotografía.	La dirección debe adjuntar a lo menos los procedimientos aprobados, protocolos de calidad de la ejecución de las faenas, registros fotográficos de las mismas.
Tipo 4	Zona de juegos, entre escalera 8, vértice 116 y continuación.	17,41	Fotografía N° 21	24 de 55-ES-2-Planta Pavimentos y Detalles Rev.D	Se ejecuta junta con posterioridad	Fotografía no da cuenta del vértice objetado. La dirección debe adjuntar a lo menos los procedimientos aprobados, protocolos de calidad de la ejecución de las faenas, registros fotográficos de las mismas.

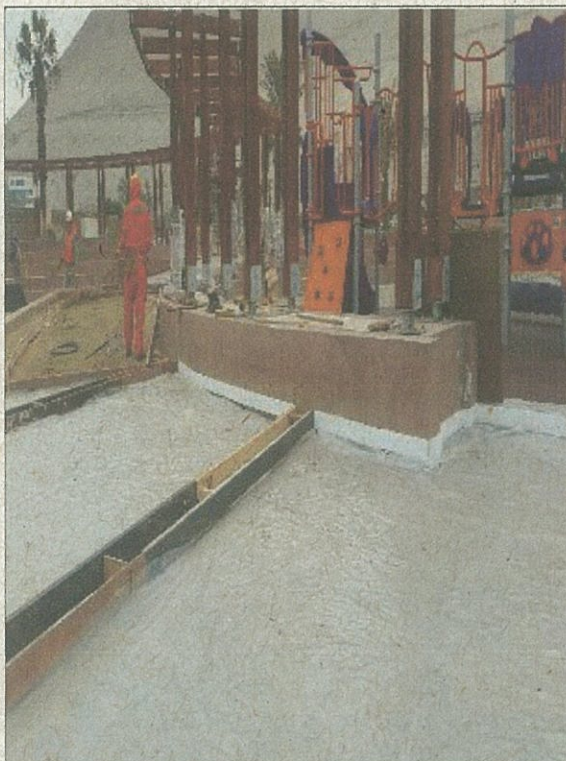
Fotografía N° 22, murete zona de juegos, vértice 117, 30 de mayo 2016.

Tipo 4	Zona de juegos, entre escalera 8, vértice 117 y continuación.	21,20	Fotografía N° 22	24 de 55-ES-2-Planta Pavimentos y Detalles Rev.D	No se pronuncia	La dirección debe adjuntar a lo menos los procedimientos aprobados, protocolos de calidad de la ejecución de las faenas, registros fotográficos de las mismas.

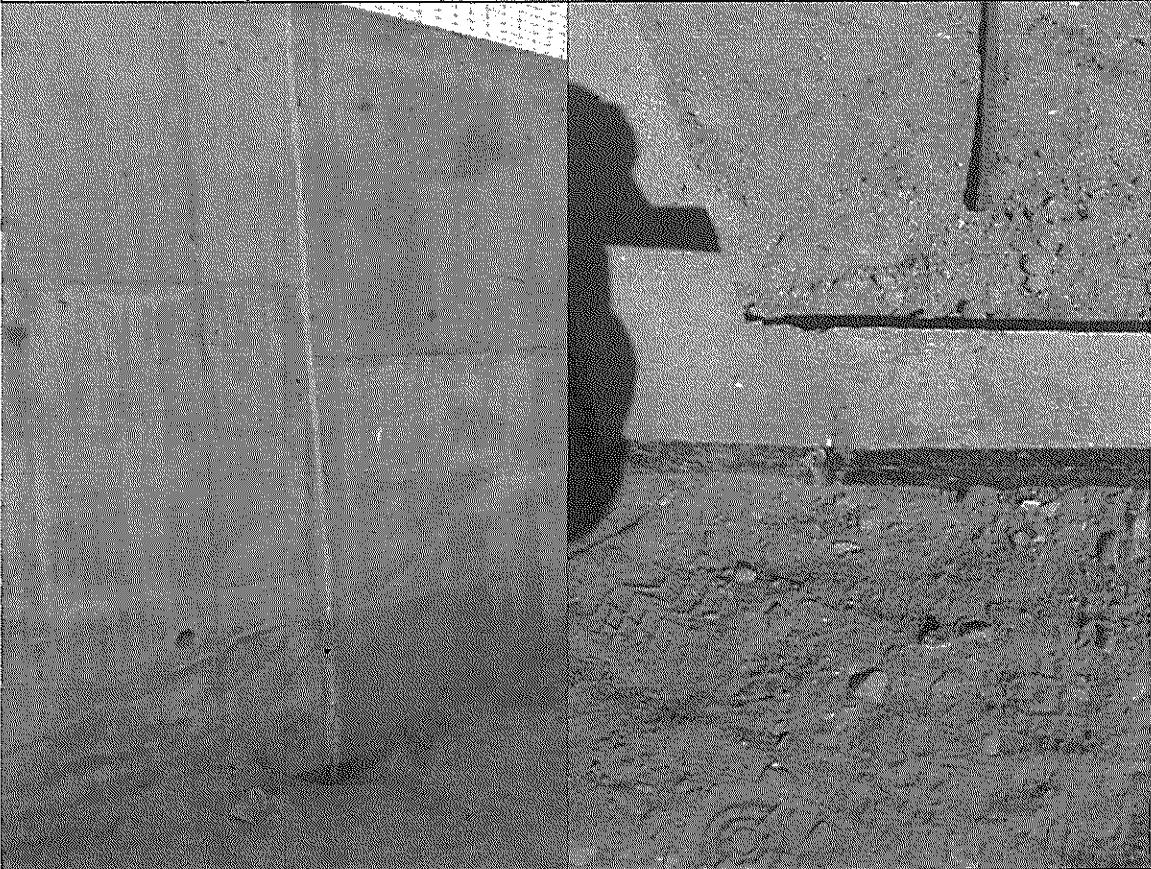
Entre vértices 79 y 80	Entre muros	Falta de sello en parte inferior y no mantiene la verticalidad	Fotografías N°s. 35 y 36	No se pronuncia	Debe certificar la reparación de la junta de acuerdo a los procedimientos aprobados y los protocolos de calidad correspondientes.
Entre vértices 99 y 102	Unión murete 2	Falta de sello	Fotografías N° 37	Se instaló sello, adjunta fotografía.	Fotografía, no da cuenta del vértice objetado, debe certificar la instalación del sello.

Fotografía N° 35, junta de dilatación entre vértices 89 y 80, 19 de mayo 2016.

Fotografía N° 36, junta de dilatación entre vértices 89 y 80, 19 de mayo 2016.

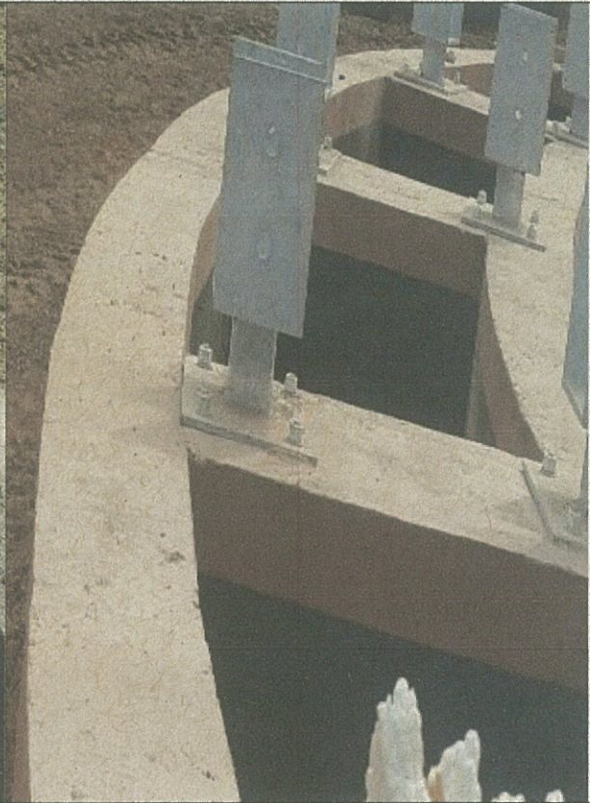
Fotografía N° 39, junta de dilatación entre vértices 117 y 118, 5 de mayo 2016.

UBICACIÓN	POSICIÓN	FALLA ENCONTRADA	RESPALDO EN ANEXO N° 5	RESPUESTA DEL SERVICIO	CONCLUSIÓN CGR
Entre vértices 101 y 102	Cambio de dirección	Falta de sello	Fotografía N° 38	Se instaló sello.	Debe acreditar lo anterior por medios digitales u otros.
Entre vértices 117 y 118	Cambios de dirección en estructuras de anclaje de sombreadero curvo, área de juegos.	Falta de sello	Fotografías N°s. 39 y 40	Se instaló sello.	Debe acreditar lo anterior por medios digitales u otros.
Entre vértices 117 y 118	Cambios de dirección en estructuras de anclaje de sombreadero curvo, área de juegos.	Espesor menor a 20 mm	Fotografía N° 41	Sin compromiso estructural del elemento.	Lo anterior debe ser acreditado por el ingeniero proyectista y/o calculista del proyecto.
Entre vértices 133 y 134	Entre murete 4	Sobredimensionamiento, espesor de junta de 35 mm.	Fotografía N° 42	Sin compromiso estructural del elemento.	Lo anterior debe ser acreditado por el ingeniero proyectista y/o calculista del proyecto.

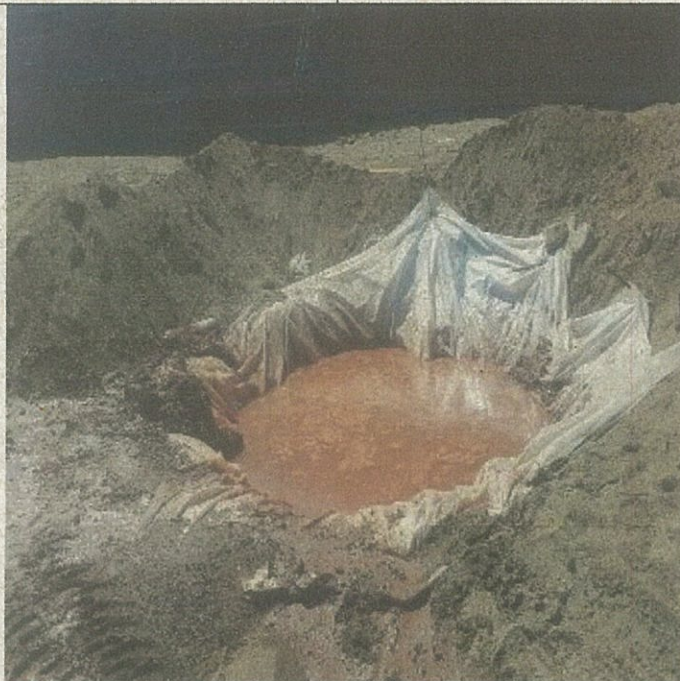
Fotografía N° 54, piscina de lavado de camiones mixer, 25 de mayo 2016.
